Dictamen de Seguridad Estructural

**Unidad de Medicina Familiar (UMF) No. 246
Jocotitlán, Estado de México**

CARSA Ingeniería S.A. de C.V.

06 de Noviembre de 2017

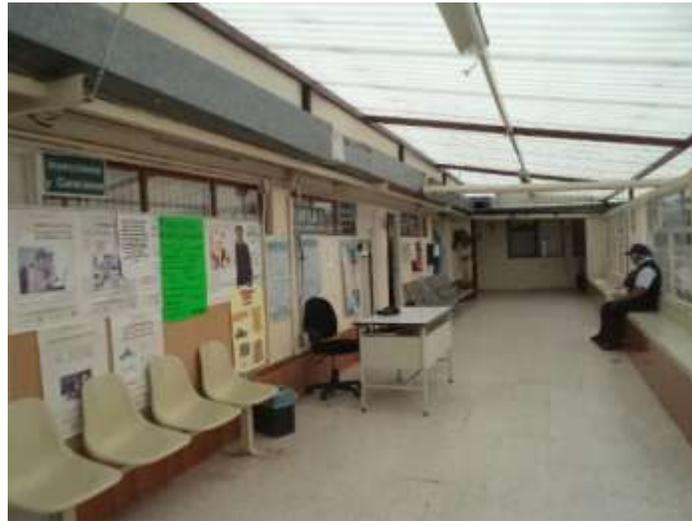
Foto 2. Vista interior de la UMF No. 246 – Jocotitlán

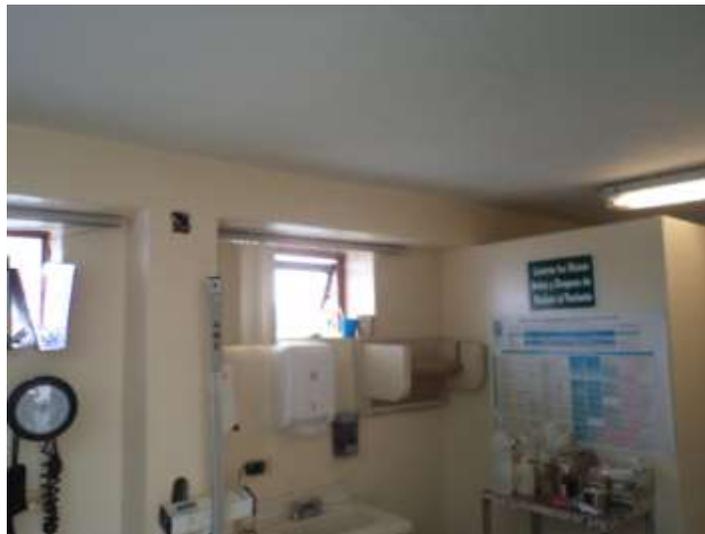
Foto 3. Vista del interior de la UMF No. 246 – Jocotitlán

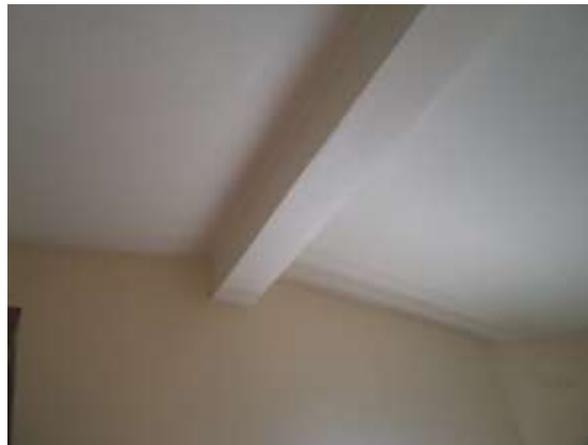
Mixta, con muros de mampostería de tabique y adobe, y algunas columnas y traveses de concreto reforzado, (Foto 4).

Foto 4. Traveses de concreto reforzado.

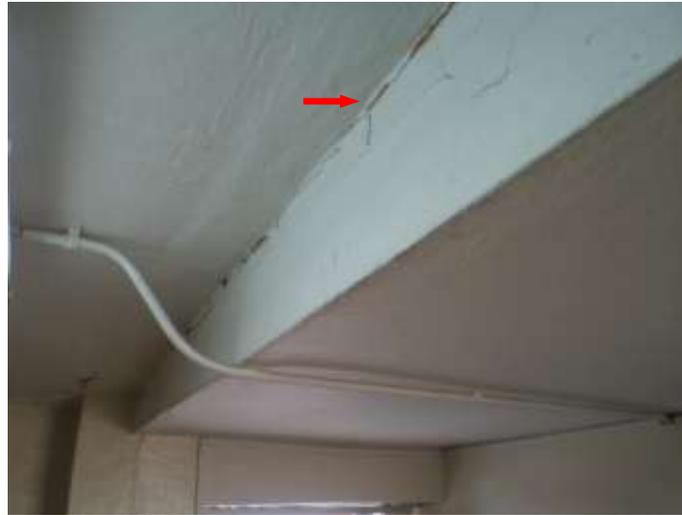
No se observan hundimientos, inclinaciones, agrietamientos, desplazamientos o deformaciones en el sistema estructural global del Edificio. Tampoco se aprecia ningún tipo de daño en elementos estructurales individuales. Se aprecia sólo algún desprendimiento de pintura debido a humedades, (Foto 5).

Foto 5. Presencia de humedades
