## Dictamen de Seguridad Estructural

**Unidad de Medicina Familiar (UMF) No. 247  
San Pedro Zictepec, Estado de México**

**CARSA Ingeniería S.A. de C.V.**

06 de Noviembre de 2017

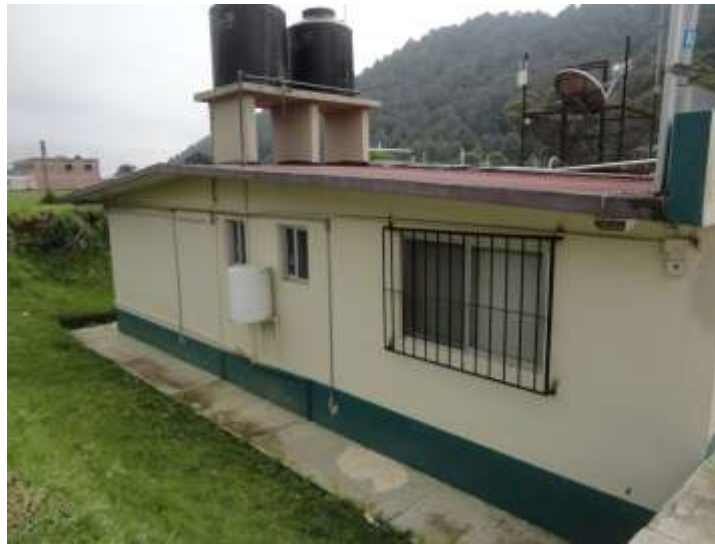
**Foto 2. Vista exterior de la UMF No. 247 – San Pedro Zictepec**

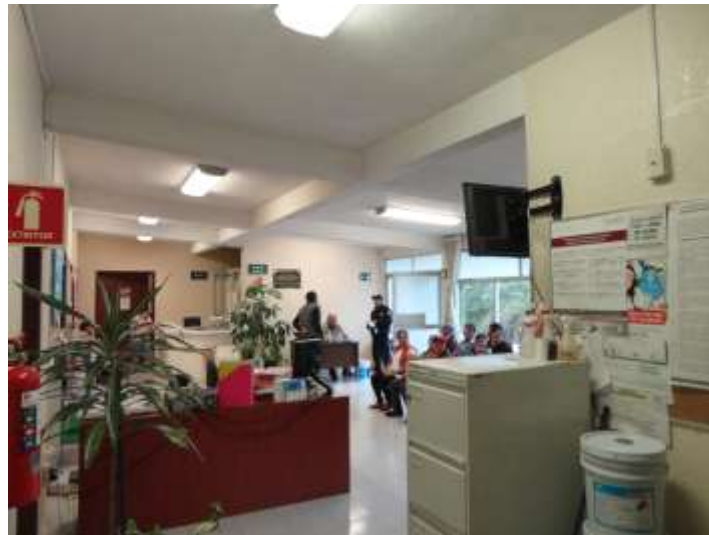
**Foto 3. Vista interior de la UMF No. 247 – San Pedro Zictepec**

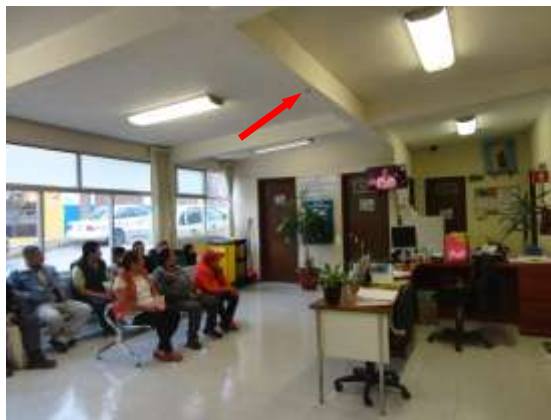
Columnas y trabes de concreto reforzado, formando marcos rígidos y muros de Mampostería de block, (Foto 4).

*Foto 4. Vista del interior de la UMF No. 247 – San Pedro Zictepec.*

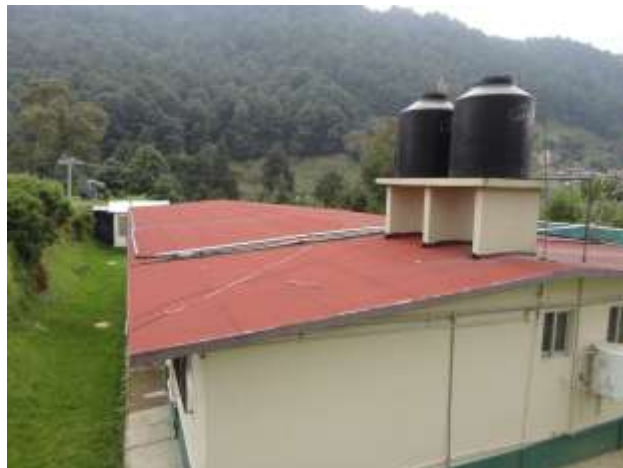
Impermeabilizante prefabricado de 3.5 mm, (Foto 5).

*Foto 5. Vista de la cubierta de la UMF No. 247 – San Pedro Zictepec.*

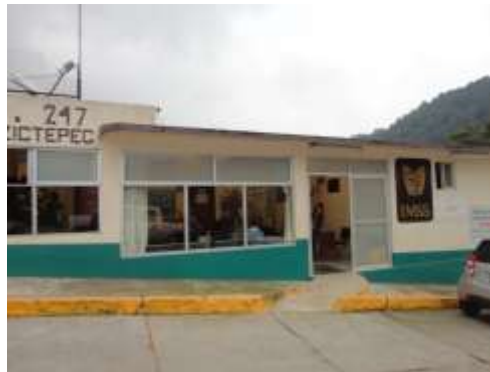
No se observan inclinaciones, agrietamientos, desplazamientos o deformaciones en el sistema estructural global del Edificio. Tampoco se aprecia ningún tipo de daño en elementos estructurales individuales, (Foto 6).

**Foto 6. Vista de la fachada principal de la UMF No. 247 – San Pedro Zictepec. No se aprecia ningún tipo de daño**

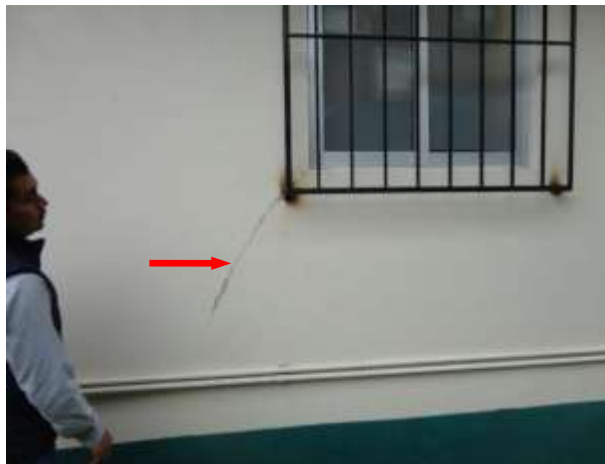
Sólo se aprecian unas fisuras diagonales, en el aplanado de uno muro perimetral, que nace del arista de la ventana, debidas a un asentamiento y a la falta de confinamiento adecuado de los muros, (Foto 7). **NO** pone en riesgo la estabilidad global del inmueble, pero requiere resane cosmético para restituir la buena apariencia del muro.

**Foto 7. Fisura en aplanado debida a un asentamiento, y a la carencia de adecuado confinamiento y refuerzo del muro**

4. Sólo se aprecian algunas fisuras en el aplanado de la fachada posterior, debidas a algún asentamiento, y a falta de confinamiento y adecuado refuerzo del muro. Se recomienda que se resanen las fisuras, lo cual implica sólo trabajo de albañilería, para restituir la buena apariencia del muro y evitar que se degrade.
