## **DICTAMEN ESTRUCTURAL**

**UNIDAD DE MEDICINA FAMILIAR  
DEL IMSS No 248. , TOLUCA, ESTADO DE MÉXICO**

**UBICACIÓN:  
CALLE LIBERTAD S/N. BARRIO DE GUADALUPE, SAN MATEO  
ATENCO, MÉXICO.**

**Toluca, México a Lunes 06 de Noviembre de 2017**

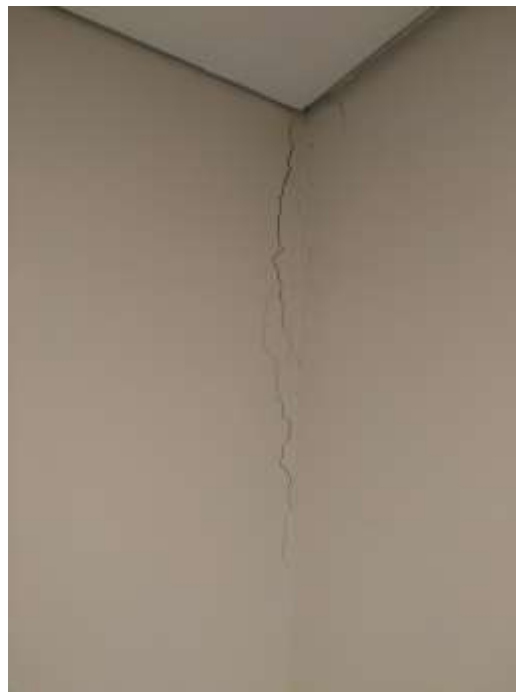
En general la estructura del Edificio se encuentra en buen estado, salvo dos muros no estructurales (fotografías 2,3, 4 y 5), uno localizado en la sala de urgencias y otro en las escaleras del acceso principal, los cuáles no representan mayor peligro para el funcionamiento adecuado de la estructura,

FOTOGRAFÍA 2. GRIETA VERTICAL EN MURO LATERAL.

Respecto a los muros de la sala de urgencia dañados, se recomienda sustituirlos inmediatamente y cimentarlos perfectamente, además de reparar los muros en planta alta, donde éstos presentan ligeras separaciones respecto a los marcos de concreto reforzado.

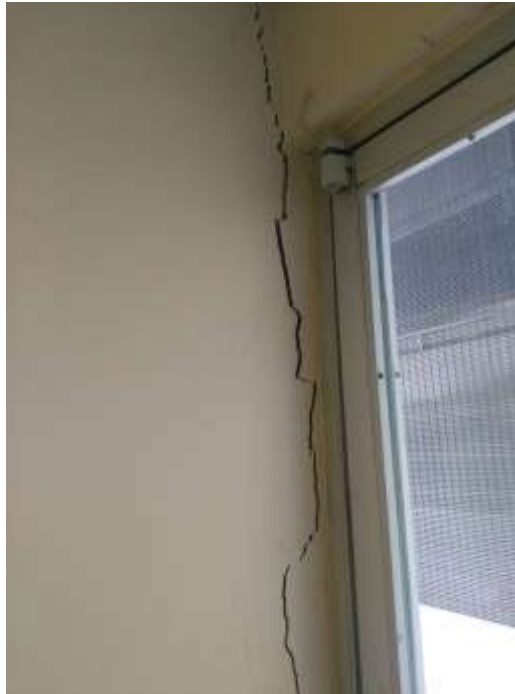
FOTOGRAFÍA 3. GRIETA VERTICAL EN MURO EN LA ZONA DEL PASILLO DE LA SALA DE URGENCIAS.

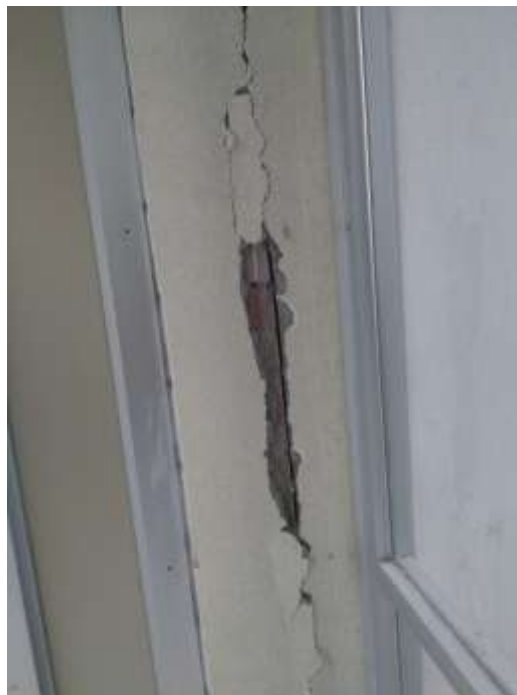
FOTOGRAFÍA 4. GRIETA VERTICAL EN MURO EN LA ZONA DEL PASILLO DE LA SALA DE URGENCIAS.

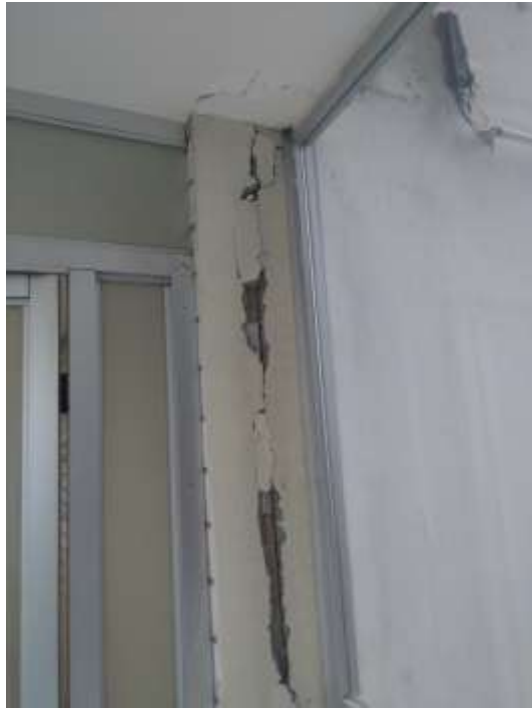
FOTOGRAFÍA 5. GRIETA VERTICAL EN MURO EN LA ZONA EXTERIOR DE LA SALA DE URGENCIAS.

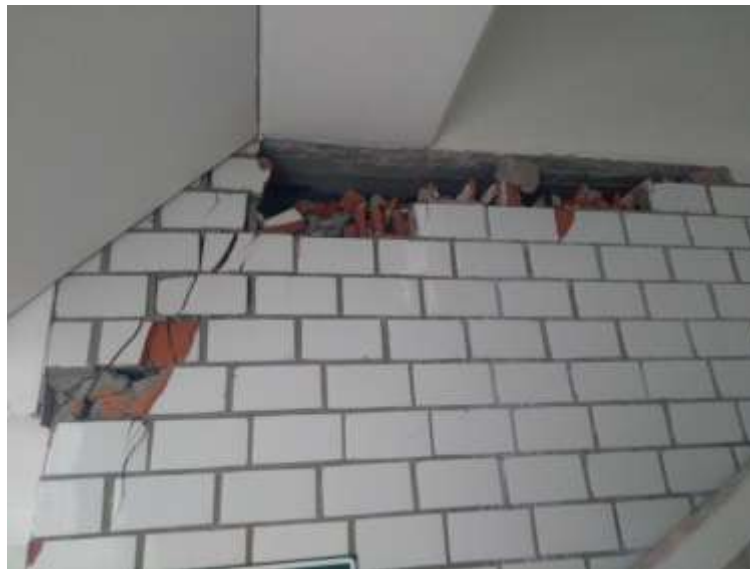
Además en algunas zonas, los marcos de las puertas presentan desprendimientos de acabados (fotografía 6 y 7).

FOTOGRAFÍA 6. DESPRENDIMIENTO Y SEPRACIÓN DE MAMPOSTERIA EN MUROS NO ESTRUCTURALES EN LA ZONA DE ESCALERAS DEL ACCESO PRINCIPAL.

Para los desprendimientos de los acabados en marcos de las puertas, también se recomienda hacer las reparaciones correspondientes.

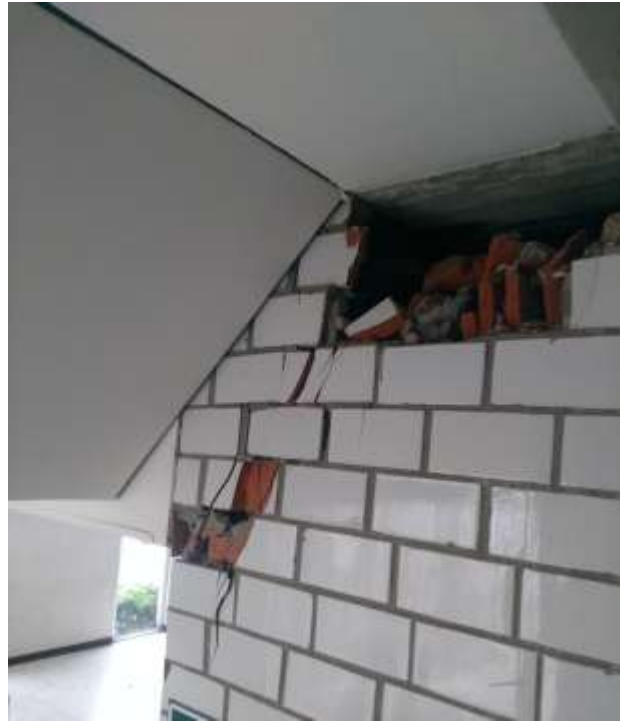
FOTOGRAFÍA 7. DESPRENDIMIENTO Y SEPRACIÓN DE MAMPOSTERIA EN MUROS NO ESTRUCTURALES EN LA ZONA DE ESCALERAS DEL ACCESO PRINCIPAL.

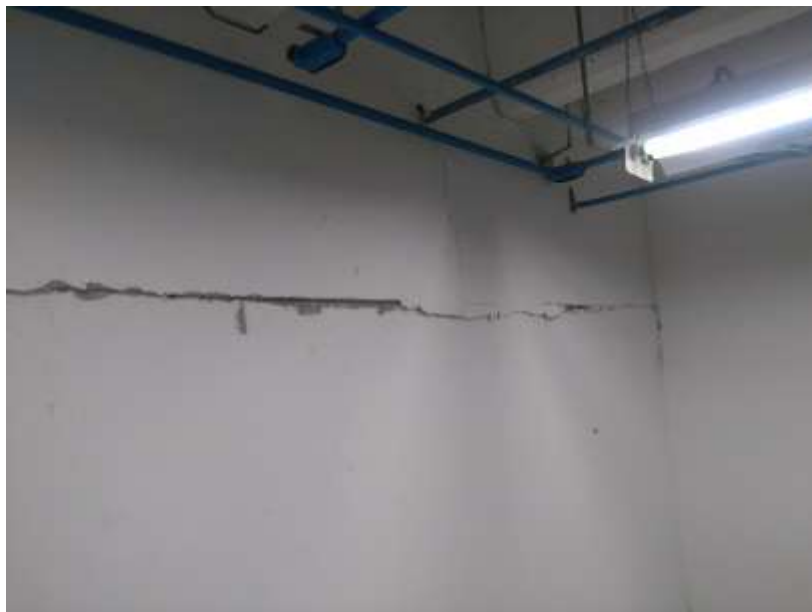
Y en algunos muros divisorios (a base de tabla roca), se presentan grietas horizontales, los cuáles tampoco representan algún peligro para el correcto funcionamiento de la estructura (figura 8).

FOTOGRAFÍA 8. FRACTURA HORIZONTAL EN MUROS A BASE DE PANEL
