DICTAMEN ESTRUCTURAL

**UNIDAD DE MEDICINA FAMILIAR
DEL IMSS No 248. , TOLUCA, ESTADO DE MÉXICO**

**UBICACIÓN:
CALLE LIBERTAD S/N. BARRIO DE GUADALUPE, SAN MATEO
ATENCO, MÉXICO.**

Toluca, México a lunes 25 de septiembre de 2017

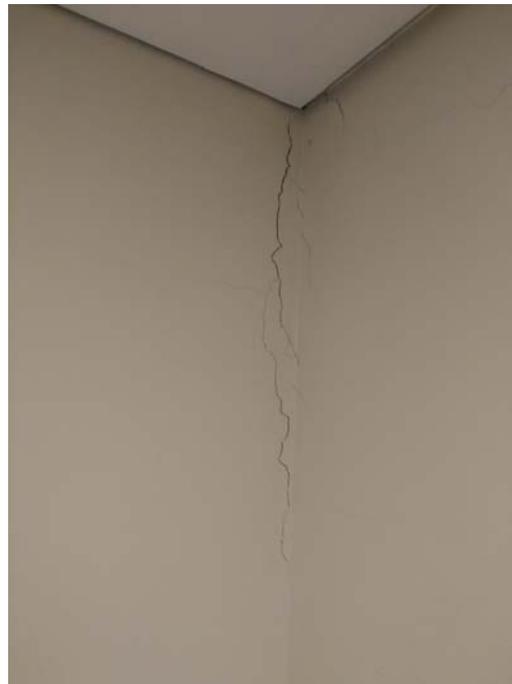
En general la estructura del Edificio se encuentra en buen estado, salvo dos muros no estructurales (fotografías 2,3, 4 y 5), uno localizado en la sala de urgencias y otro en las escaleras del acceso principal, los cuáles no representan mayor peligro para el funcionamiento adecuado de la estructura,

FOTOGRAFÍA 2. GRIETA VERTICAL EN MURO LATERAL.

Respecto a los muros de la sala de urgencia dañados, se recomienda sustituirlos inmediatamente y cimentarlos perfectamente, además de reparar los muros en planta alta, donde éstos presentan ligeras separaciones respecto a los marcos de concreto reforzado.

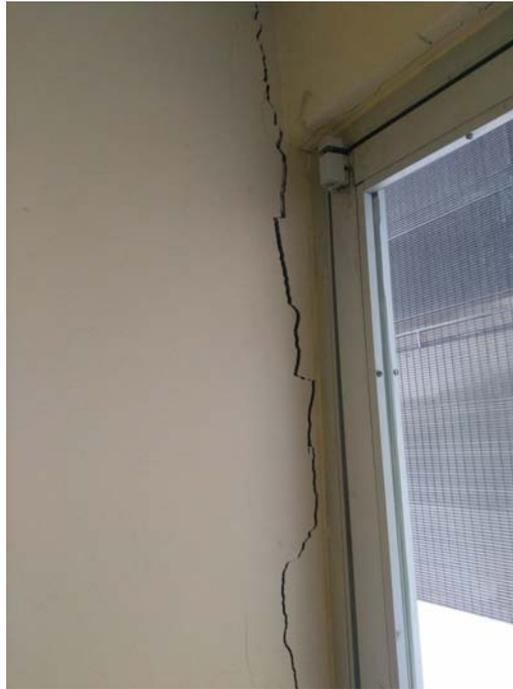
FOTOGRAFÍA 3. GRIETA VERTICAL EN MURO EN LA ZONA DEL PASILLO DE LA SALA DE URGENCIAS.

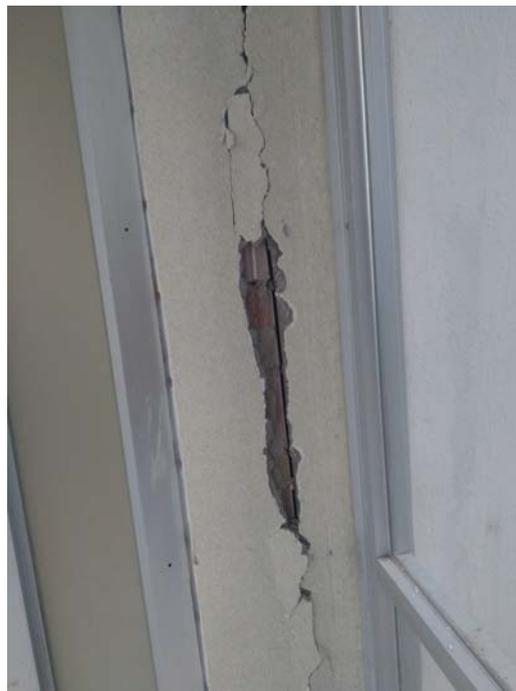
FOTOGRAFÍA 4. GRIETA VERTICAL EN MURO EN LA ZONA DEL PASILLO DE LA SALA DE URGENCIAS.

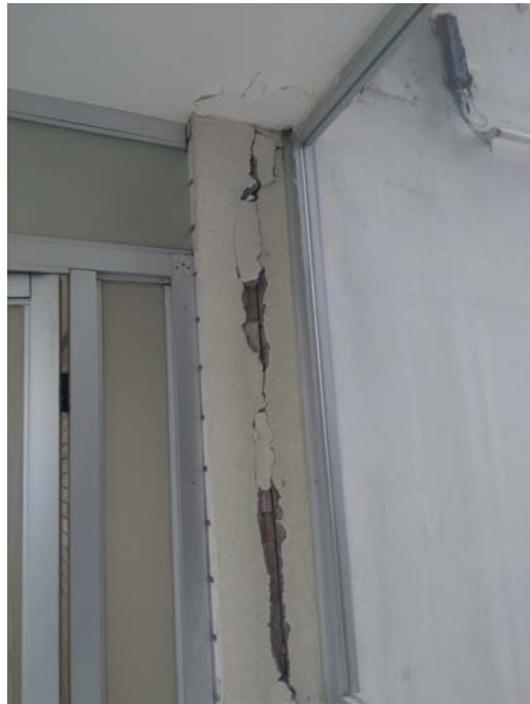
FOTOGRAFÍA 5. GRIETA VERTICAL EN MURO EN LA ZONA EXTERIOR DE LA SALA DE URGENCIAS.

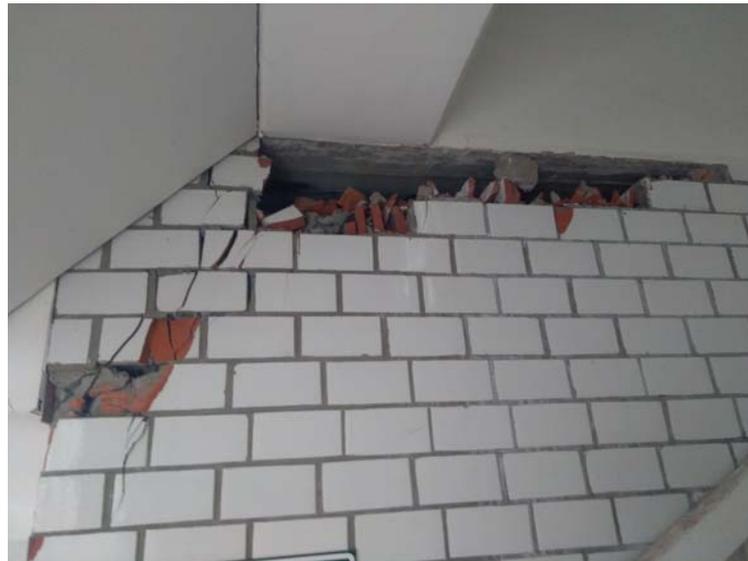
Además en algunas zonas, los marcos de las puertas presentan desprendimientos de acabados (fotografía 6 y 7).

FOTOGRAFÍA 6. DESPRENDIMIENTO Y SEPRACIÓN DE MAMPOSTERIA EN MUROS NO ESTRUCTURALES EN LA ZONA DE ESCALERAS DEL ACCESO PRINCIPAL.

Para los desprendimientos de los acabados en marcos de las puertas, también se recomienda hacer las reparaciones correspondientes.

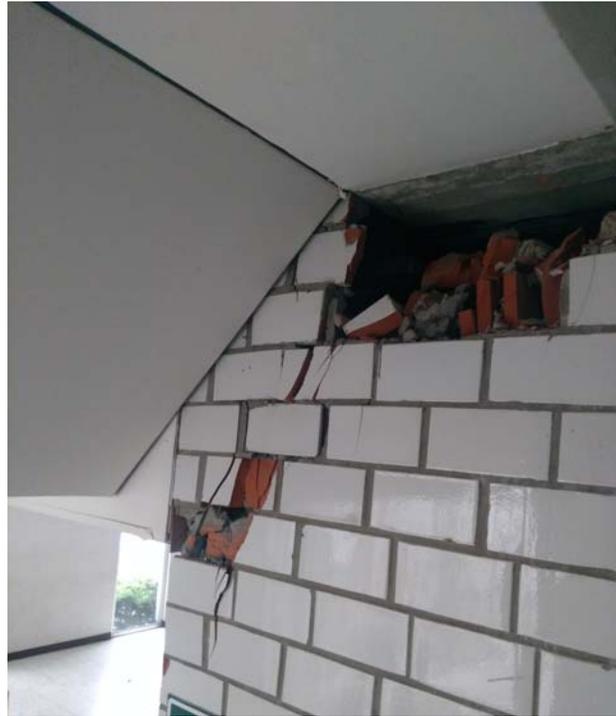
FOTOGRAFÍA 7. DESPRENDIMIENTO Y SEPRACIÓN DE MAMPOSTERIA EN MUROS NO ESTRUCTURALES EN LA ZONA DE ESCALERAS DEL ACCESO PRINCIPAL.

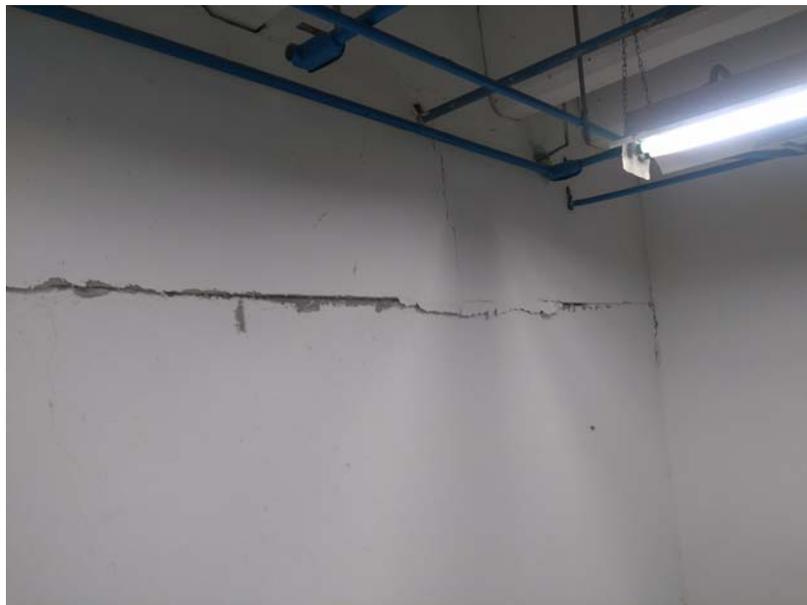
Y en algunos muros divisorios (a base de tabla roca), se presentan grietas horizontales, los cuáles tampoco representan algún peligro para el correcto funcionamiento de la estructura (figura 8).

FOTOGRAFÍA 8. FRACTURA HORIZONTAL EN MUROS A BASE DE PANEL
