Dictamen de Seguridad Estructural

**Unidad de Medicina Familiar (UMF) No. 249
Santiago Tlaxomulco, Estado de México**

Inspección Estructural:

09 de Noviembre de 2017

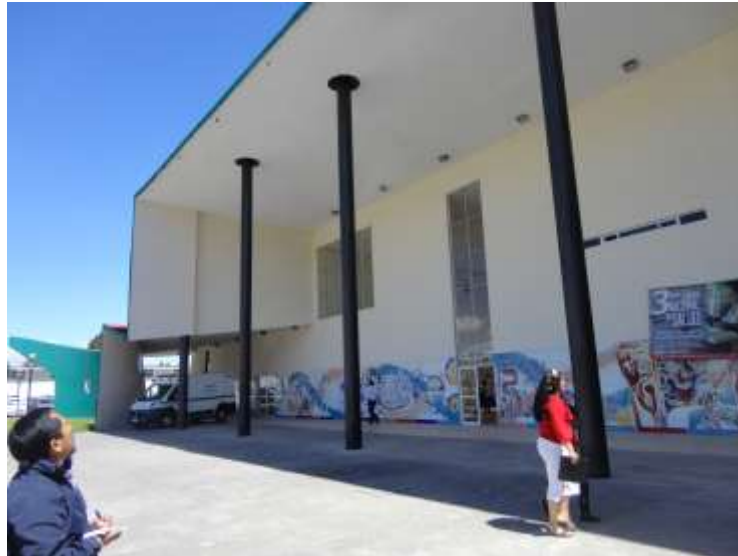
Foto 2. Vista exterior de la UMF No. 249 – Santiago Tlaxomulco

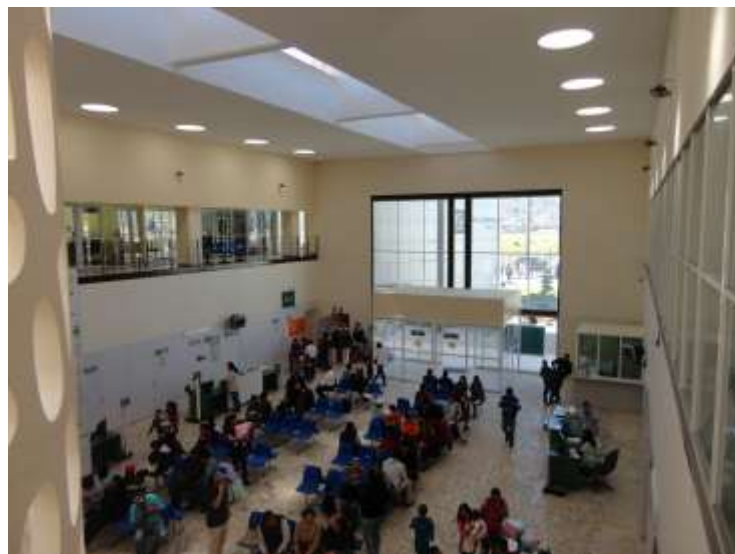
Foto 3. Vista interior de la UMF No. 249 – Santiago Tlaxomulco

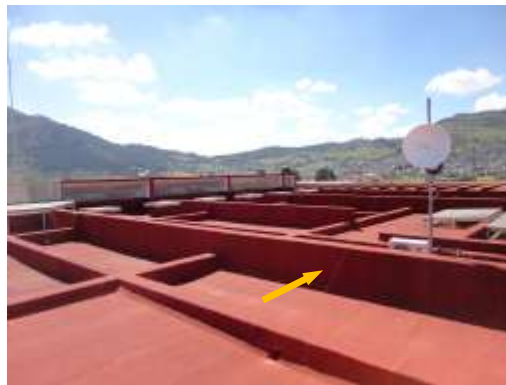
Principalmente marcos formados por columnas y traveses de acero y concreto reforzado. Cuenta con muros de concreto armado, los cuales proporcionan rigidez lateral al edificio, (Foto 4).

Foto 4. Traveses de concreto reforzado

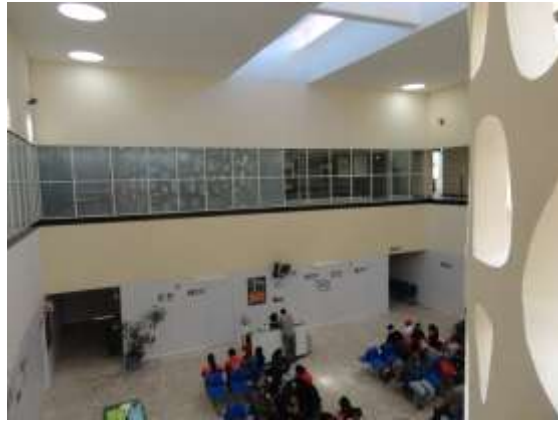
No se observan hundimientos, inclinaciones, agrietamientos, desplazamientos o deformaciones en el sistema estructural global del Edificio. Tampoco se aprecia ningún tipo de daño en elementos estructurales individuales, (Foto 5).

Foto 5. Vista interior de la UMF No. 249 – Santiago Tlaxomulco en completa operación. No se aprecia ningún tipo de daño estructural

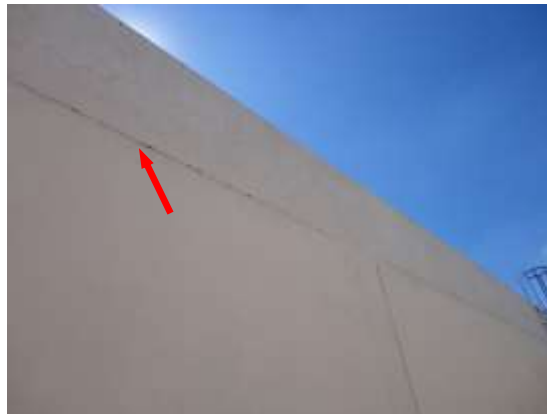
Se aprecian fisuras en acabados, juntas constructivas mal detalladas, o en faldones, pero sin importancia estructural, (Foto 6).

Foto 6. Fisura en faldón

4. **Se recomienda llevar a cabo los trabajos de resane de las fisuras en aplanados y juntas, así como los de mantenimiento rutinario, para devolver el buen aspecto de la UMF-249 – Santiago Tlaxomulco, y evitar que se degrade.**
