Dictamen de Seguridad Estructural

**Unidad de Medicina Familiar (UMF) No. 250
La Magdalena, Estado de México**

Inspección Estructural:

09 de Noviembre de 2017

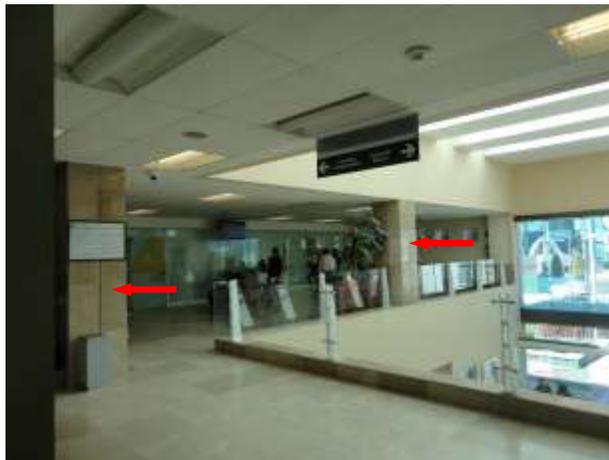
Principalmente marcos formados por muros y marcos de columnas y traveses de concreto reforzado, (Foto 4).

Foto 4. Columnas de concreto reforzado

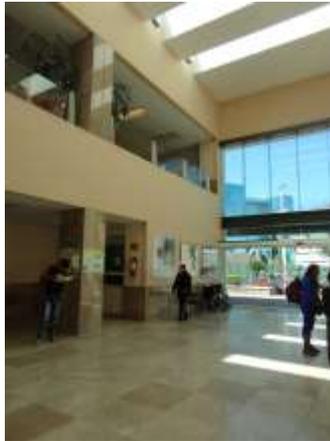
No se observan hundimientos, inclinaciones, agrietamientos, desplazamientos o deformaciones en el sistema estructural global del Edificio. Tampoco se aprecia ningún tipo de daño en elementos estructurales individuales, (Foto 5).

Foto 5. Vista interior de la UMF No. 250 – La Magdalena en completa operación. No se aprecia ningún tipo de daño estructural

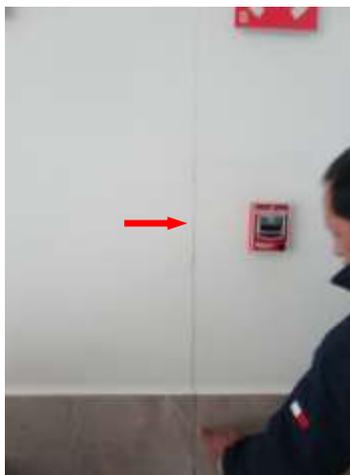
Se aprecian fisuras en acabados, juntas constructivas mal detalladas, o en plafond, pero sin importancia estructural, (Foto 6).

Foto 6. Fisura en junta fría a nivel de aplanado

4. Se recomienda llevar a cabo los trabajos de resane de las fisuras en aplanados y juntas, así como el mantenimiento de rutina, para devolver el buen aspecto de la **UMF-250 – La Magdalena**, y evitar que siga degradándose.
