Dictamen de Seguridad Estructural

**Unidad de Medicina Familiar (UMF) No. 51
Santa Mónica, Tlalnepantla de Baz, Estado de
México**

Inspección Estructural:

07 de Noviembre de 2017

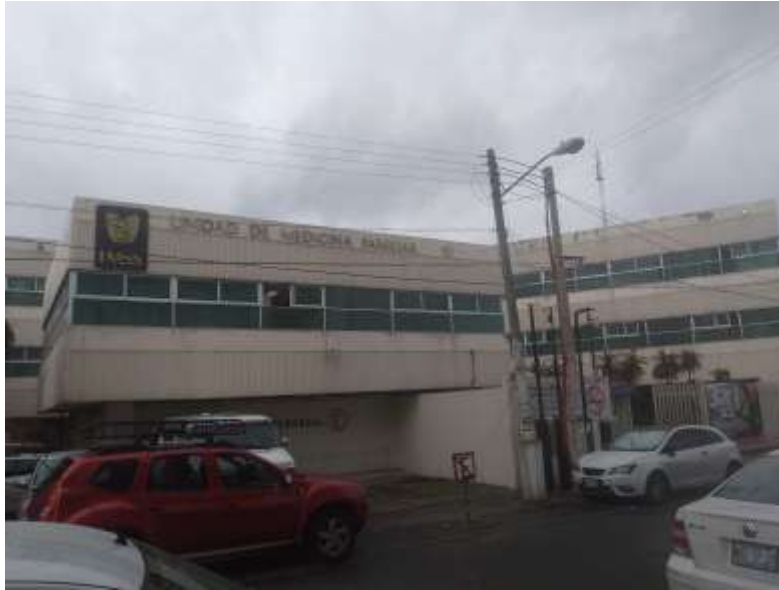
Foto 2. Vista de la Fachada Principal de la UMF No. 51 – Santa Mónica

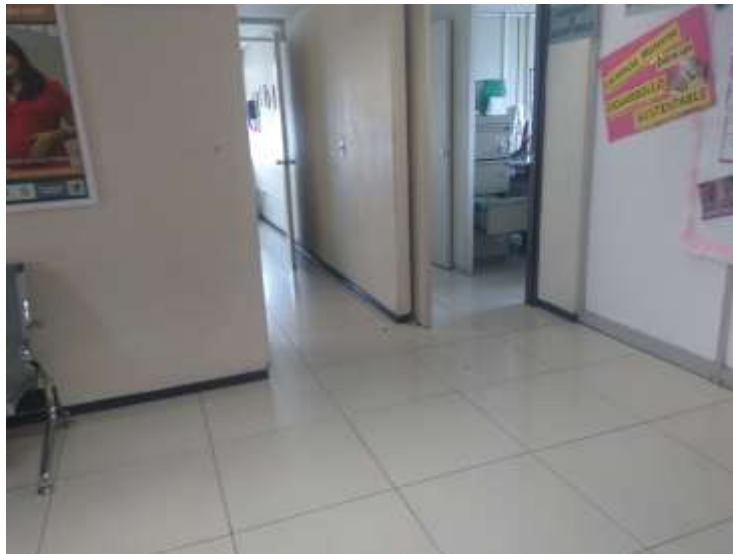
Foto 3. Vista del Interior de la UMF No. 51 – Santa Mónica

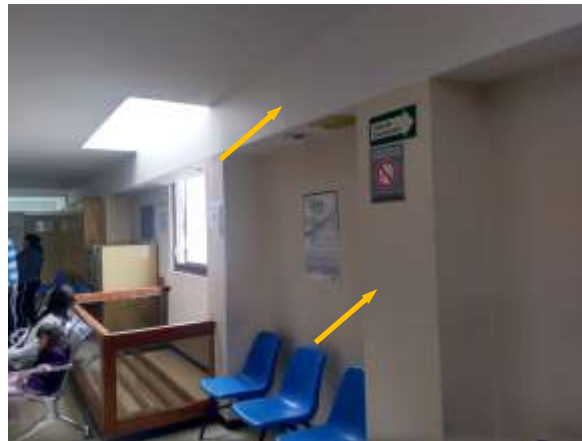
Marcos y muros de concreto reforzado, dispuestos en dos direcciones ortogonales, (Foto 4).

Foto 4. Travesaños y Columnas de concreto reforzado

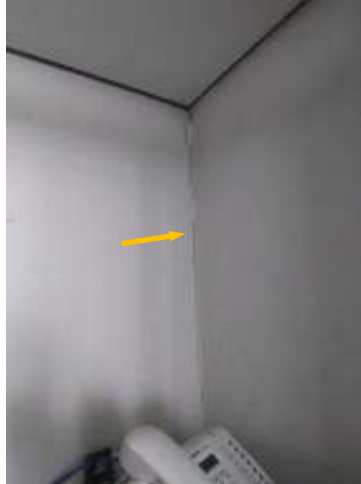
No se observan hundimientos, inclinaciones, agrietamientos, desplazamientos o deformaciones en el sistema estructural global del Edificio. Tampoco se aprecia ningún tipo de daño en elementos estructurales individuales. Sólo se identifican fisuras menores en algunos aplanados y en el plafond prefabricado, todas sin implicación estructural, (Fotos 5 y 6).

Foto 5. Fisura en muro de tablaroca

1. Después de realizar una Inspección Interna y Externa del Inmueble, **NO** se detectaron asentamientos, hundimientos, inclinaciones, desprendimientos, agrietamientos, deformaciones, desplazamientos que indiquen que se excediera la capacidad de resistencia del inmueble, o que se rebasaran **los Límites de Resistencia y Servicio señalados en los Reglamentos de Construcción vigentes.**
2. **En general, el Sistema Estructural exhibió un adecuado comportamiento frente a los severos eventos sísmicos recientes.**
3. **Por lo anterior, NO se encuentra obstáculo para que la Unidad de Medicina Familiar (UMF) No. 51 – Santa Mónica, mantenga su operación como espacio Médico.**
4. Se recomienda realizar la reparación de los acabados con la finalidad de restituir la imagen de los elementos fisurados y evitar que estos se sigan deteriorando o degradando, causando mal aspecto.

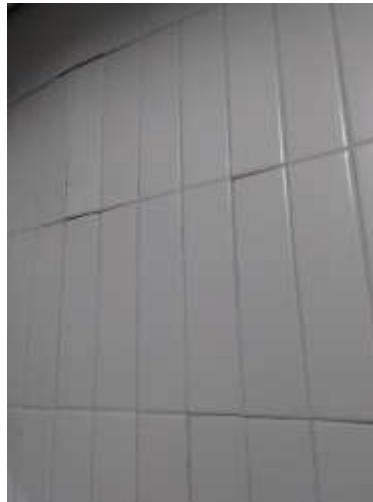
Foto 6. Desprendimiento de azulejo, por presencia de humedades
