DICTAMEN ESTRUCTURAL

**UNIDAD DE MEDICINA FAMILIAR No.58
(LAS MARGARITAS).**

**UBICACIÓN:
TLANEPANTLA, MÉXICO.**

Toluca, México a lunes 06 de Noviembre de 2017

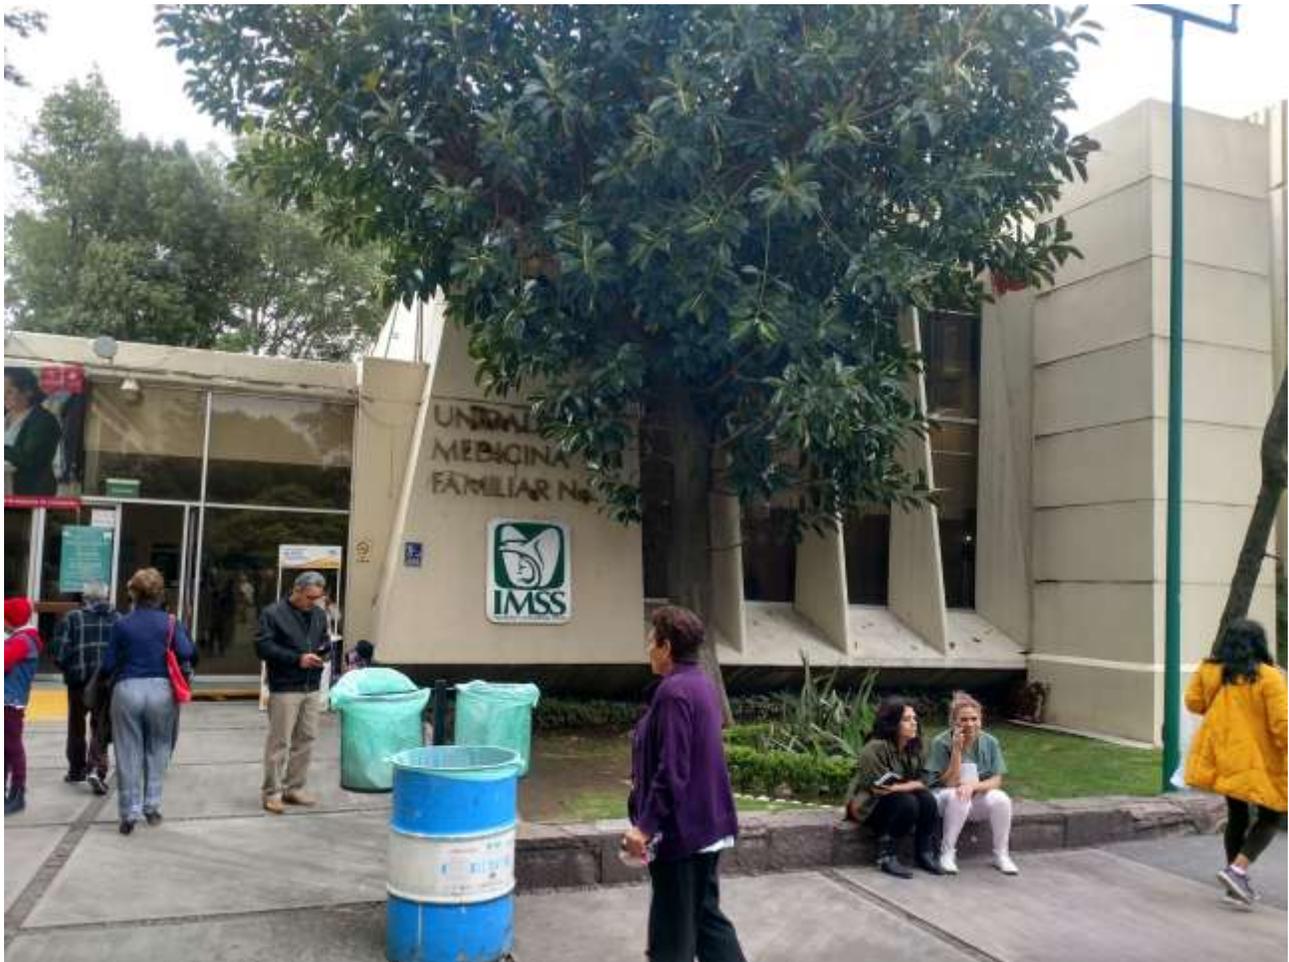
FOTOGRAFÍA 1.- FACHADA PRINCIPAL DE LA UNIDAD DE MEDICINA FAMILIAR No. 58.
