Dictamen de Seguridad Estructural

**Unidad de Medicina Familiar (UMF) No. 63
San Idefonso, Villa Nicolás Romero**

CARSA Ingeniería S.A. de C.V.

09 de Noviembre 2017

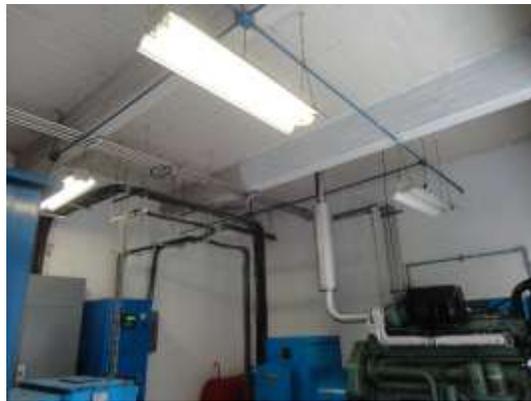
Columnas Rectangulares y Trabes de Concreto Reforzado, formando marcos rígidos dispuestos en dos direcciones ortogonales, (Foto 4).

Foto 4. Vista de Columnas y Trabes de concreto reforzado de la UMF No. 63 San Ildefonso

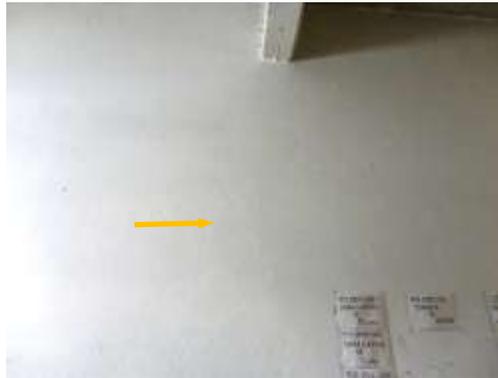
No se observan hundimientos, inclinaciones, agrietamientos, desplazamientos o deformaciones en el sistema estructural global del Edificio. Tampoco se aprecia ningún tipo de daño en elementos estructurales individuales. Sólo se identifican fisuras en aplanados y azulejos, y desprendimiento de pintura o fisuras en acabados de yeso y pasta, y en juntas frágiles entre dos elementos vecinos, principalmente en los muros de tablaroca y durock, los cuales **NO** tienen implicación estructural, (Fotos 5 y 6).

Foto 5. Fisura en Aplanado de yeso en muro divisorio

1. Después de realizar una Inspección Interna y Externa del Inmueble, **NO** se detectaron asentamientos, hundimientos, inclinaciones, desprendimientos, agrietamientos, deformaciones, desplazamientos que indiquen que se excediera la capacidad de resistencia del inmueble.
2. **En general, el Sistema Estructural exhibió un adecuado comportamiento frente a los severos eventos sísmicos recientes.**
3. **Por lo anterior, NO se encuentra obstáculo para que la Unidad de Medicina Familiar (UMF) No. 63 San Ildefonso, mantenga su operación como normalmente lo hacía.**
4. Se recomienda realizar la reparación de los aplanados y recubrimientos con la finalidad de restituir la imagen de los elementos fisurados y evitar que estos se sigan deteriorando o degradando, causando mal aspecto.

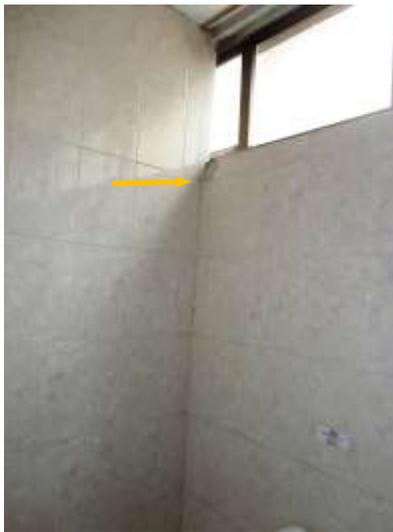
Foto 6. Fisura en Junta Constructiva entre Muro y Muro, dañando el azulejo
