Dictamen de Seguridad Estructural

**Unidad de Medicina Familiar (UMF) No. 66
Progreso Industrial, Villa Nicolás Romero**

CARSA Ingeniería S.A. de C.V.

09 de Noviembre de 2017

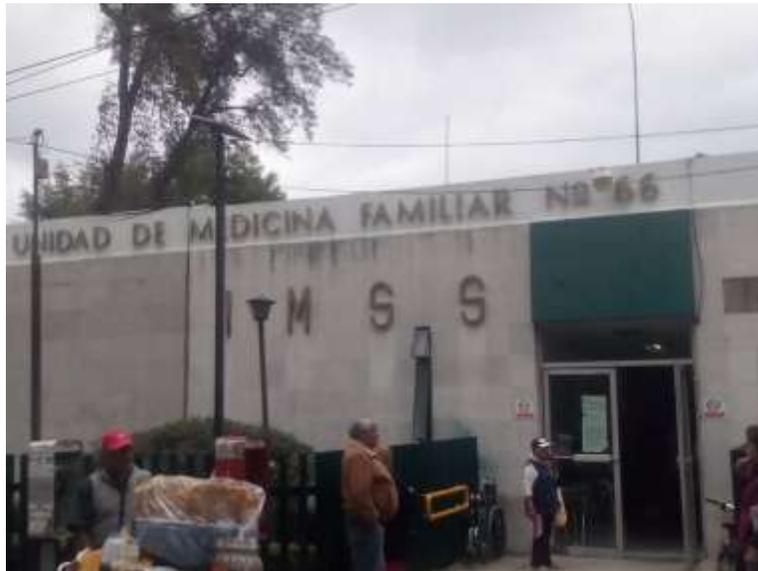
Foto 2. Vista de Fachada Frontal de la UMF No. 66 Progreso Industrial

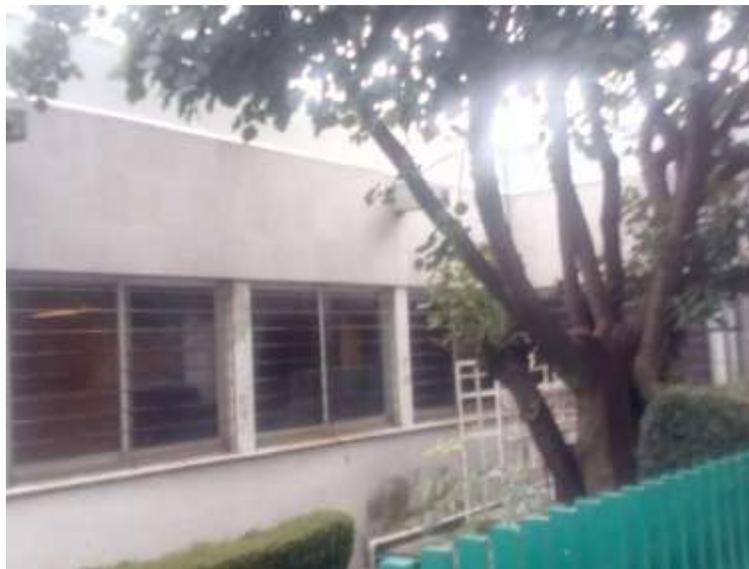
Foto 3. Vista del Exterior de la UMF No. 66 Progreso Industrial

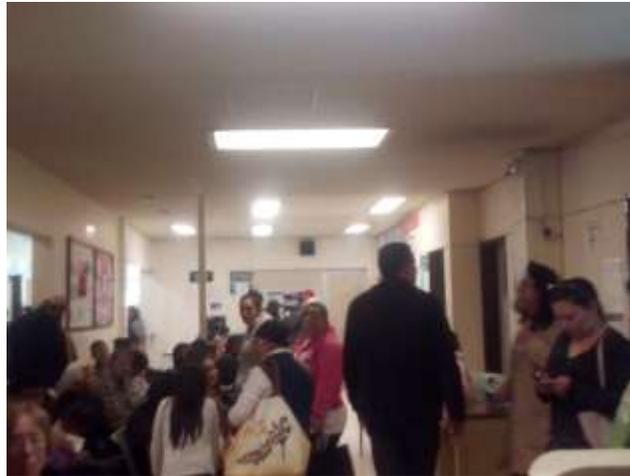
Mixta: de Columnas Rectangulares y Trabes de Concreto Reforzado, formando marcos rígidos dispuestos en dos direcciones ortogonales, y muros de carga de mampostería de block macizo, (Foto 4). También cuenta con algunos muros de concreto reforzado, los cuales le dan rigidez lateral.

Foto 4. Vista de Muros y Columnas de concreto reforzado de la UMF No. 66 Progreso Industrial

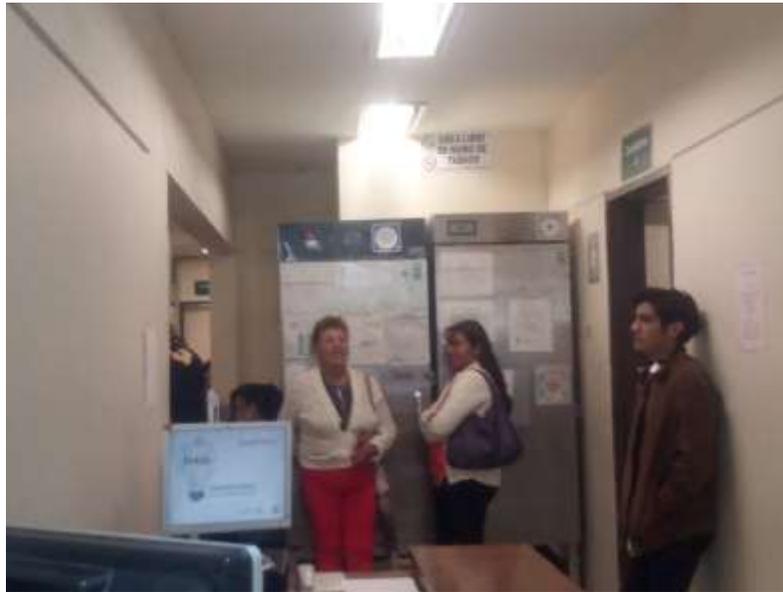
No se observan hundimientos, inclinaciones, agrietamientos, desplazamientos o deformaciones en el sistema estructural global del Edificio. Tampoco se aprecia ningún tipo de daño en elementos estructurales individuales, (Foto 5).

Foto 5. Vista del interior de la UMF No. 66 Progreso Industrial
