Dictamen de Seguridad Estructural

**Unidad de Medicina Familiar (UMF) No. 80 Satélite
Naucalpan de Juárez, Estado de México**

**Instituto Mexicano del Seguro Social - IMSS
Delegación Estado de México Poniente
Jefatura de Servicios Administrativos**

07 de Noviembre de 2017

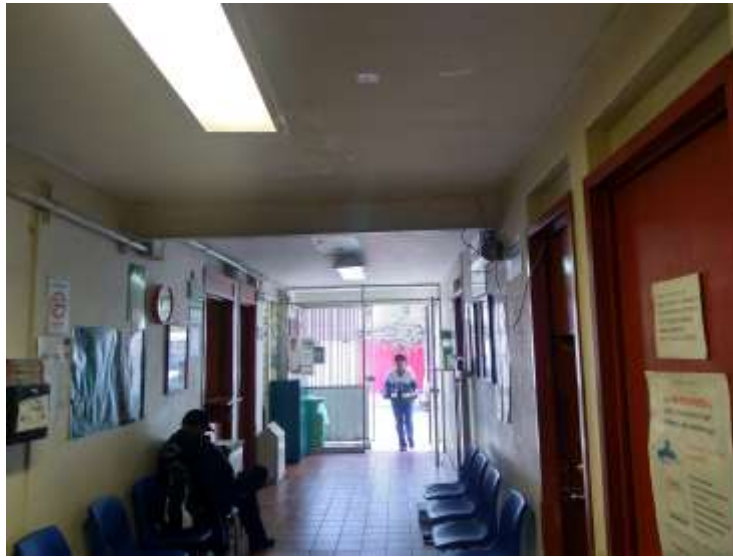
Se trata de un edificio Médico-Hospitalario de hasta 2 niveles, (Fotos 2 y 3).

Foto 2. Vista del Interior de la UMF No. 80 – Satélite

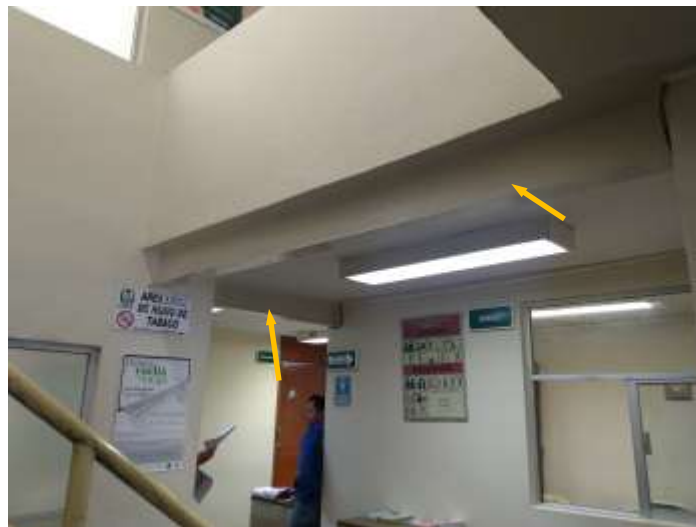
Foto 3. Vigas W (IR) de refuerzo

El sistema estructural principal del edificio consiste en marcos formados por trabes, columnas y muros de concreto reforzado, dispuestos en dos direcciones ortogonales, los cuales le proporcionan rigidez lateral al inmueble. Las losas son planas, macizas de concreto reforzado. También se aprecia refuerzo de las trabes por medio de vigas W (IR) de acero.

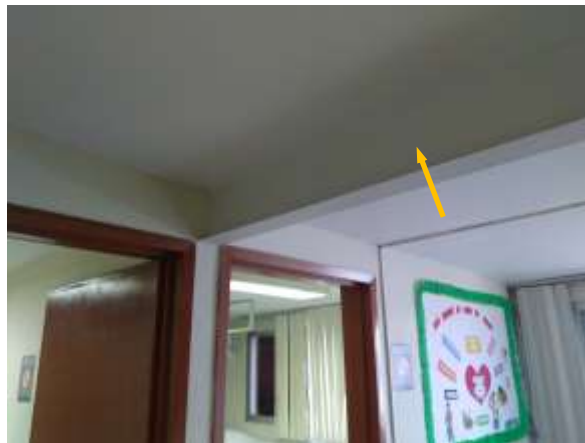
Marcos y muros de concreto reforzado, dispuestos en dos direcciones ortogonales, (Foto 4).
Las traveses reforzadas con perfiles W (IR) de acero.

Foto 4. Vigas de acero de la UMF No. 80 Satélite

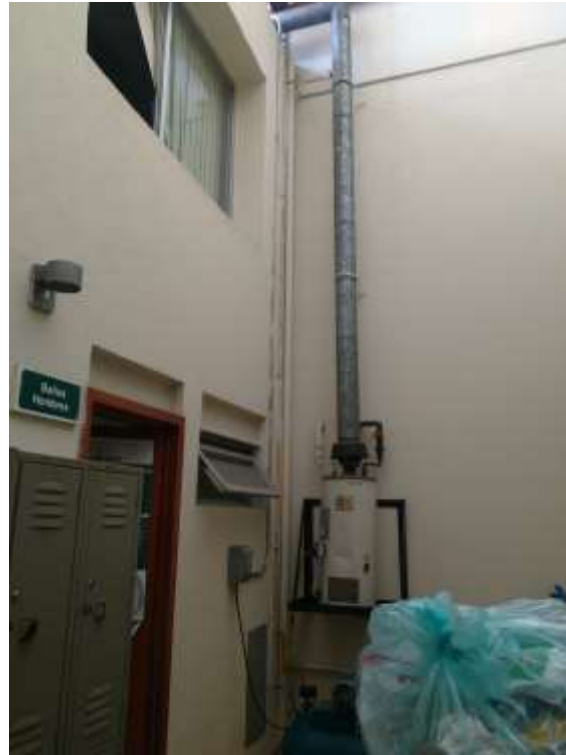
No se observan hundimientos, inclinaciones, agrietamientos, desplazamientos o deformaciones en el sistema estructural global del Edificio. Tampoco se aprecia ningún tipo de daño en elementos estructurales individuales. **NO** se aprecia daño alguno, (Foto 5).

Foto 5. Vista del patio de servicio
