Dictamen de Seguridad Estructural

**Unidad de Medicina Familiar (UMF) No. 88
Jilotzingo, Estado de México**

CARSA Ingeniería S.A. de C.V.

08 de Noviembre de 2017

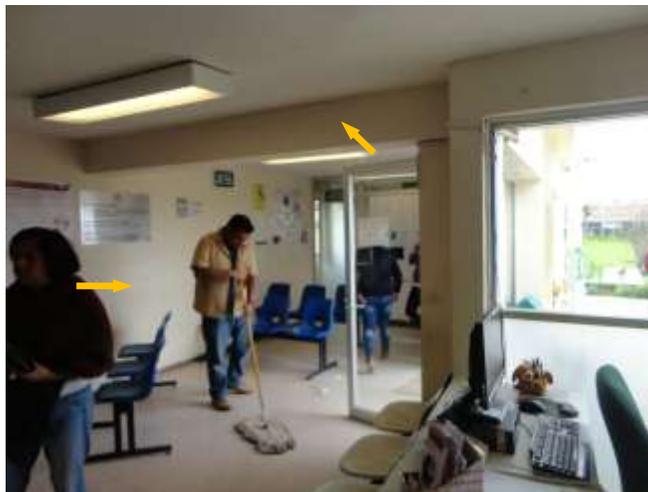
Principalmente muros de mampostería de tabique y/o block complementado con columnas y traveses de concreto reforzado, (Foto 4).

Foto 4. Muros y trabes

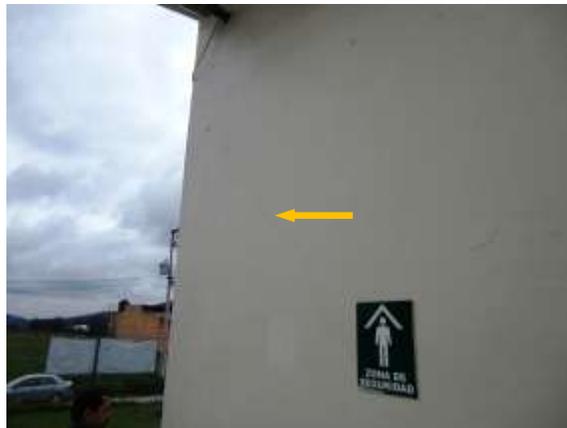
Se detecta un asentamiento en el área de Farmacia del frente del inmueble. Se refleja en la aparición de fisuras diagonales en los muros. La magnitud del asentamiento no pone en riesgo la estabilidad global del inmueble, pero es necesario resanar los muros para restituir su monolitismo, (Fotos 5 a 7).

Foto 5. Fisura por asentamiento.

4. Se recomienda llevar a cabo los trabajos de mantenimiento rutinarios, además de los resanes de las fisuras en aplanados con la finalidad de devolver el buen aspecto de la UMF.

5. Es necesario monitorear el asentamiento en el área de Farmacia, para verificar que no se presente un deslizamiento que dañe más los muros.

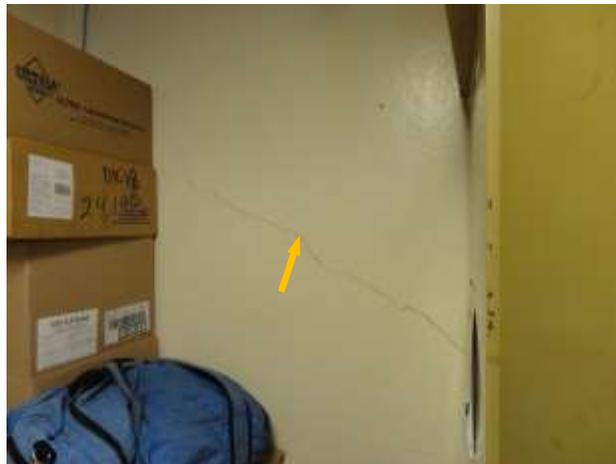
Foto 6. Fisura por asentamiento.

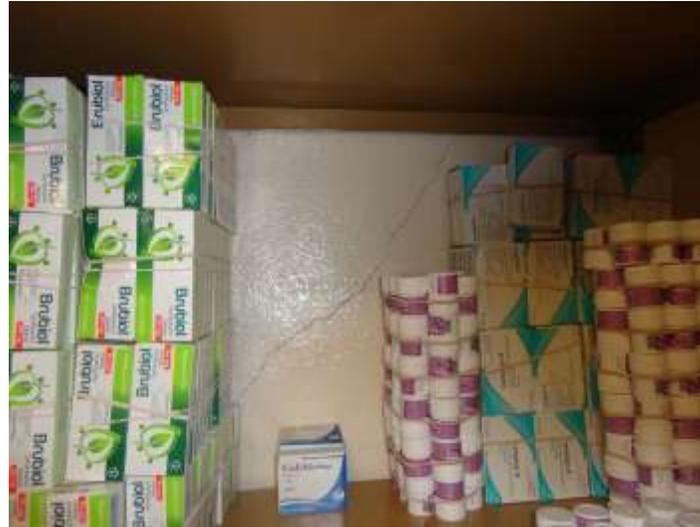
Foto 7. Fisura por asentamiento.
