## Dictamen de Seguridad Estructural

**Unidad de Medicina Familiar (UMF) No. 97  
Naucalpan, Estado de México**

**CARSA Ingeniería S.A. de C.V.**

09 de Noviembre de 2017

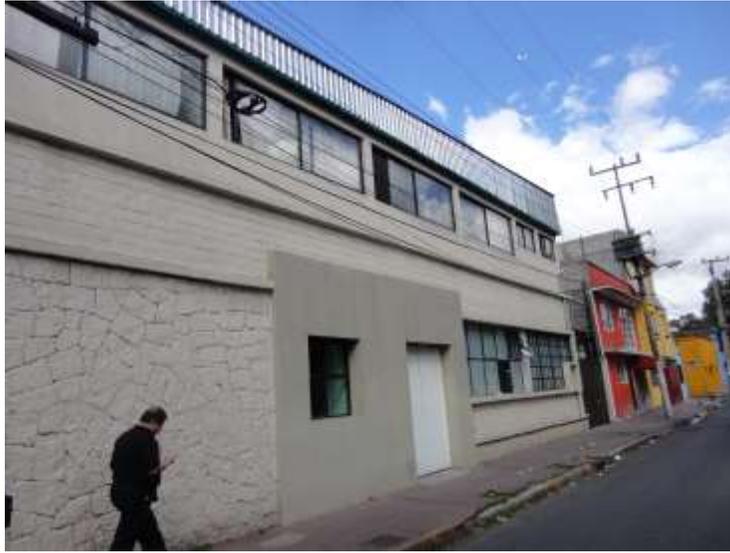
*Foto 2. Vista exterior de la UMF No. 97 – Naucalpan*

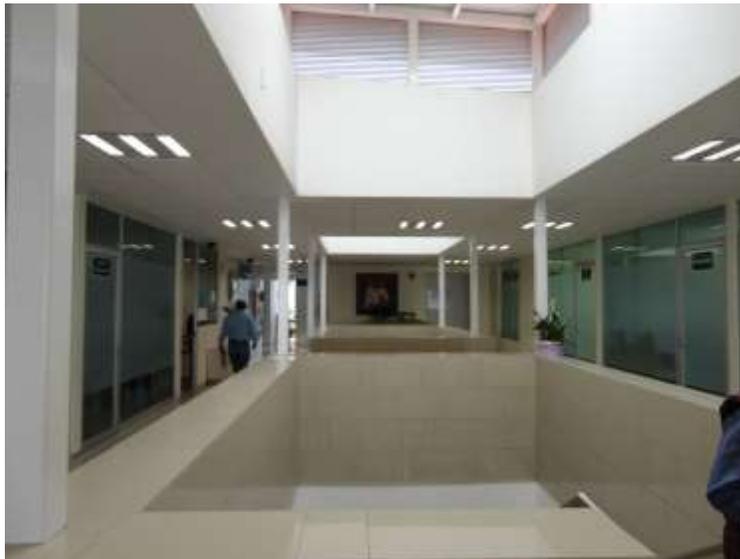
*Foto 3. Vista interior de la UMF No. 97 – Naucalpan*

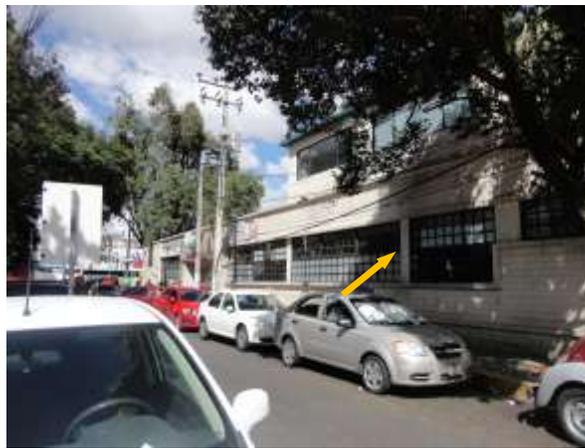
Principalmente muros de mampostería de tabique y/o block complementado con columnas y traveses de concreto reforzado, (Foto 4).

*Foto 4. Columnas de la UMF-97*

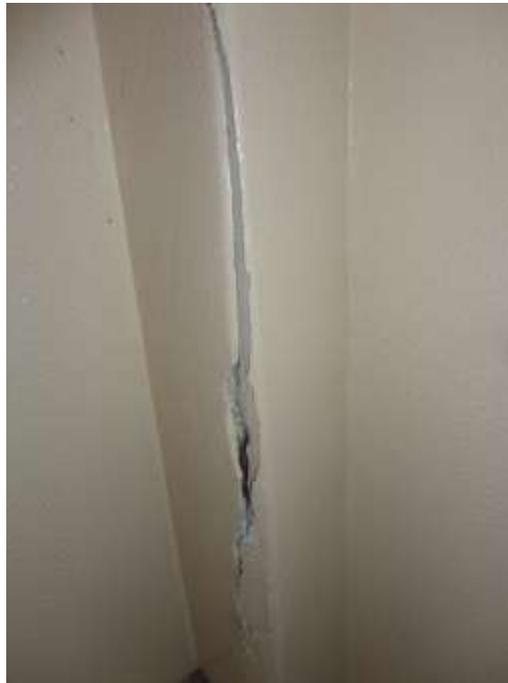
Lo más notable es el agrietamiento del recubrimiento de una columna. Debe notarse que dicho recubrimiento es de yeso y tiene 2 cm de espesor. Seguramente se hizo así para disimular el desplome que seguramente tuvo la columna desde su construcción. Esto no pone en riesgo la estabilidad global del inmueble, (Fotos 5).

*Foto 5. Fisura por asentamiento.*

1. Después de realizar una Inspección Interna y Externa del Inmueble, **NO** se detectaron asentamientos, hundimientos, inclinaciones, desprendimientos, agrietamientos, deformaciones, desplazamientos que indiquen que se excediera la capacidad de resistencia del inmueble, o que se rebasaran **los Límites de Resistencia y Servicio señalados en los Reglamentos de Construcción vigentes.**
2. **En general, el Sistema Estructural exhibió un adecuado comportamiento frente a los severos eventos sísmicos recientes.**
3. **Por lo anterior, NO se encuentra obstáculo para que la Unidad de Medicina Familiar (UMF) No. 97 – Naucalpan, mantenga su operación como espacio Médico-Hospitalario.**
4. Se recomienda llevar a cabo los trabajos de mantenimiento rutinarios, además de los resanes de las fisuras en aplanados con la finalidad de devolver el buen aspecto de la UMF.
