LOS REYES, MICH., A 21 DE SEPTIEMBRE DEL 2017

POR ESTE MEDIO SE PRESENTA DICTAMEN TECNICO REALIZADO EN EL HOSPITAL GENERAL DE SUB-ZONA CON MEDICINA FAMILIAR No. 17 CON DOMICILIO EN AV. 16 DE SEPTIEMBRE No. 165 COL. CENTRO C.P. 58200 EN LOS REYES DE SALGADO, MICH.

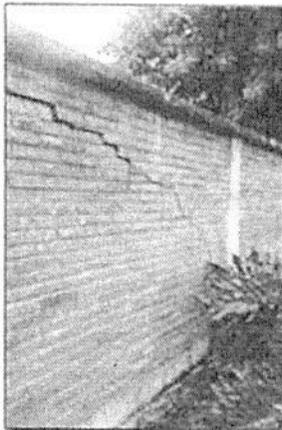
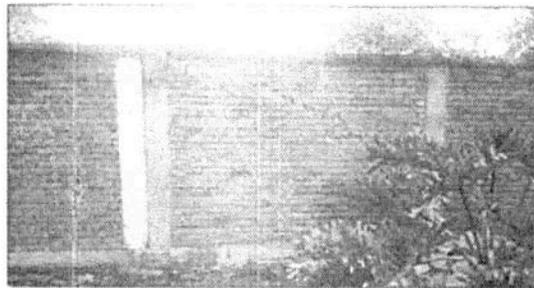
FRACTURA EN BARDA PERIMETRAL

POR TAL RAZON, SERA NECESARIO REEMPLAZAR DICHS ELEMENTOS PARA QUE LA UNIDAD PUEDA CONTINUAR CON SU FUNCIONAMIENTO NORMAL. DEBIENDOSE DEMOLER LOS ELEMENTOS QUE SUFRIERON DAÑO COMO MURO DE TABIQUE, CONCRETOS ARMADOS, PISO DE LOSETA CERAMICA, RETIRAR APLANADOS QUE SE ENCUENTREN FLOJOS AUN CON RIESGO DE DESPRENDIMIENTO, FABRICACION DE MUROS DE TABIQUE Y ELEMENTOS DE CONCRETO ARMADO, APLANADOS DE MEZCLA, PINTURA VINILICA SOBRE APLANADOS DE MEZCLA, Y SUSTITUCION DE PISOS DE LOSETA CERAMICA.

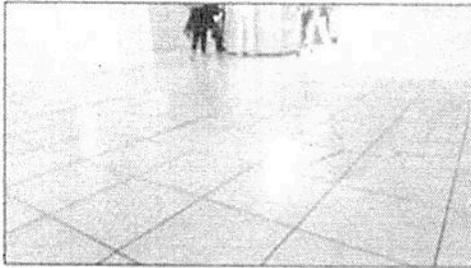
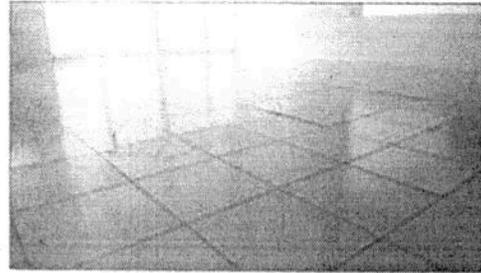
PISOS DE LOSETA EN SALA DE ESPERA DE HOSPITALIZACION

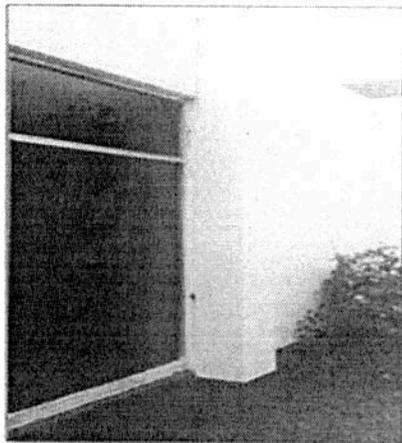
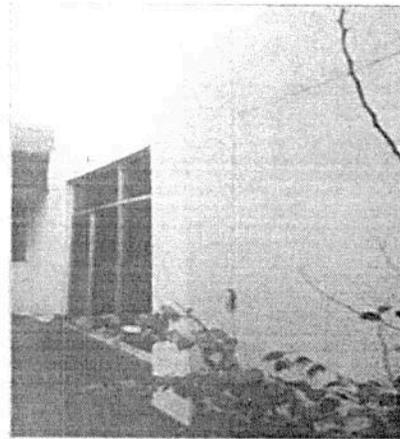
DESPRENDIMIENTO DE COLUMNA

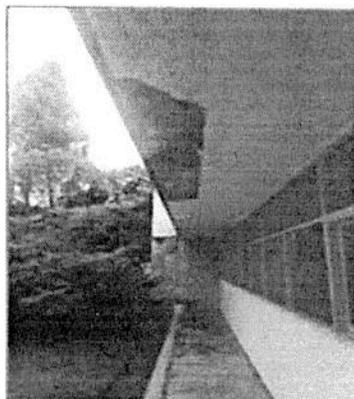
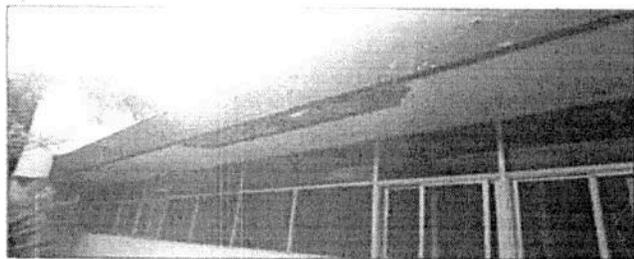
DESPRENDIMIENTO DE APLANADO EN VOLADOS DE LOSA

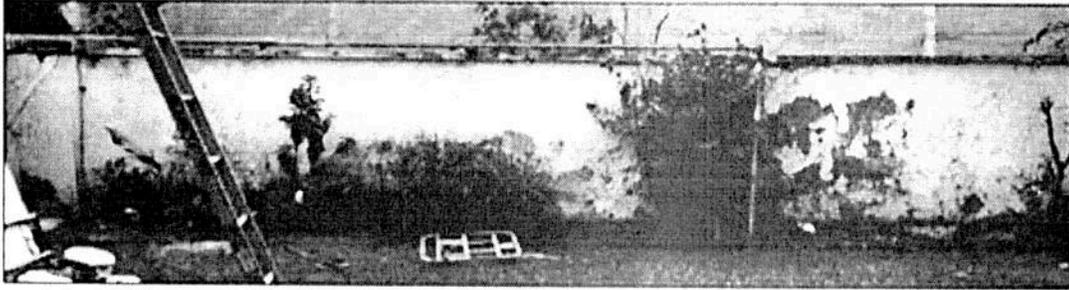
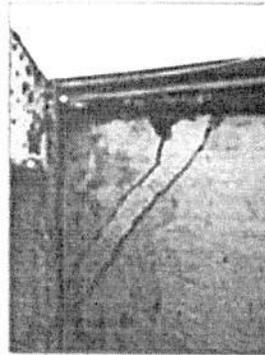
FRACTURA EN BARDA PERIMETRAL

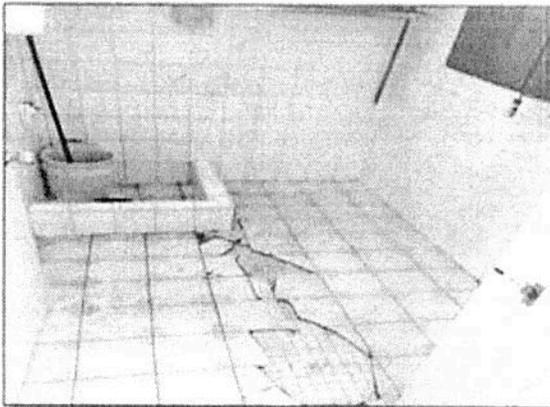
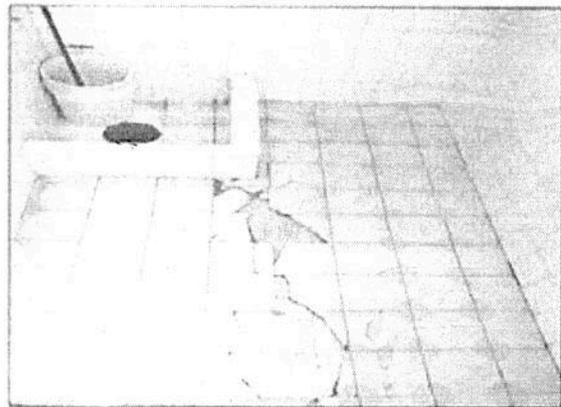
PISOS DE LOSETA EN SÉPTICO DE HOSPITALIZACION
