CONSTANCIA DE SEGURIDAD ESTRUCTURAL DEL
HOSPITAL GENERAL DE ZONA MEDICINA FAMILIAR # 12
LAZARO CARDENAS
MUNICIPIO DE LAZARO CARDENAS MICHOACAN

FOLIO No. 0068/2017/SEPTIEMBRE/PCM-HGZMF12/LZC/IMSS-GF

REPORTE FOTOGRAFICO

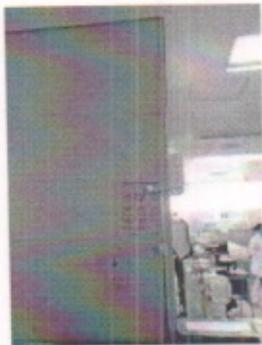
FALLA DE ADHERENCIA EN COLUMNA ESQUINADA, DAÑOS EN JUNTAS FRIAS EN COLUMNAS ESQUINADAS, VERTICALES CON UNA SEPARACION PROMEDIO DE 1.50cm HASTA 3.00cm. FALLA DE TENSION DIAGONAL EN VIGAS DE ACOPLAMIENTO EN MUROS DE CORTANTE Y ASENTAMIENTOS DIFERENCIALES POR FUERZAS DE CORTANTES OCASIONADOS POR EL SISMO, EN DIFERENTES AREAS DEL HOSPITAL.

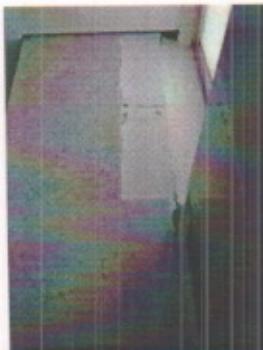
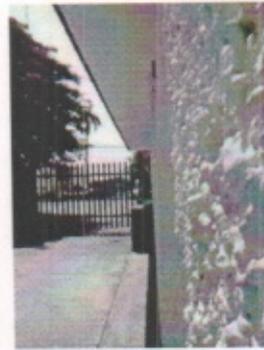
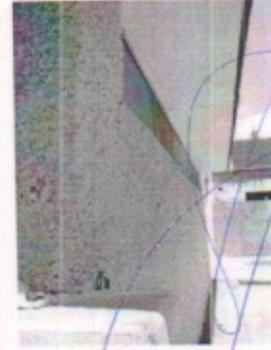
DAÑOS EN JUNTAS FRIAS EN COLUMNAS ESQUINADAS, VERTICALES CON UNA SEPARACION PROMEDIO DE 3.00cm. FALLA DE TENSION DIAGONAL EN VIGAS DE ACOPLAMIENTO EN MUROS DE CORTANTE, DAÑOS EN REVESTIMIENTOS DE MUROS (APLANADOS) Y ASENTAMIENTOS DIFERENCIALES POR FUERZAS DE CORTANTES OCASIONADOS POR EL SISMO, EN DIFERENTES AREAS DEL HOSPITAL.

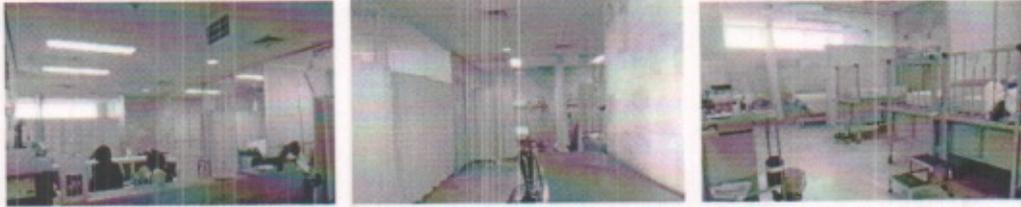
ESTACION DE ENFERMERAS, AREA DE ENCAMADOS Y AREA PEDIATRICA CON CUNEROS

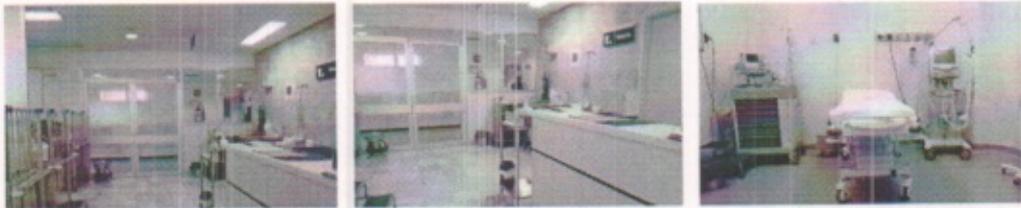
VISTA GENERAL DE CUNEROS, ESTACION DE ENFERMERAS Y TERAPIA INTENSIVA

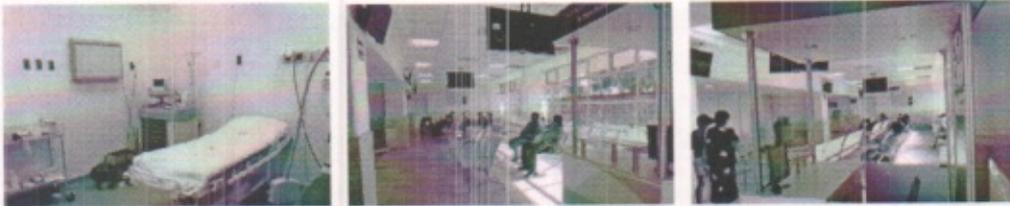
VISTA GENERAL DE TERAPIA INTENSIVA Y VALORACION, SALA DE ESPERA Y CONSULTA EXTERNA

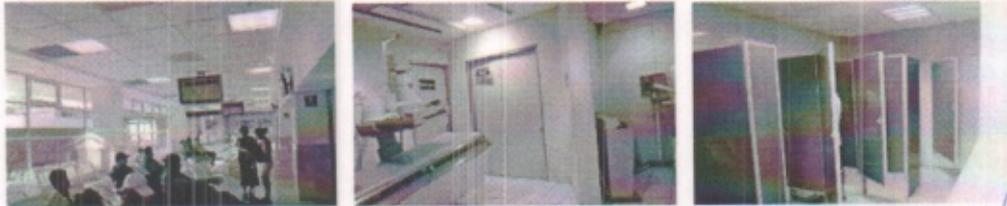
VISTA GENERAL DE SALA DE ESPERA, AREA DE RAYOS X CON DISPARO Y VISTA GENERAL DE SANITARIOS

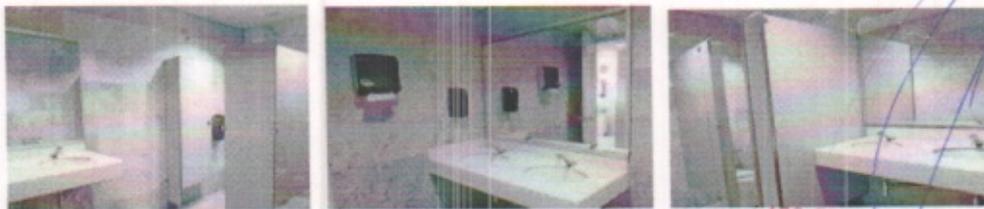
VISTA GENERAL DE SANITARIOS DE USUARIOS

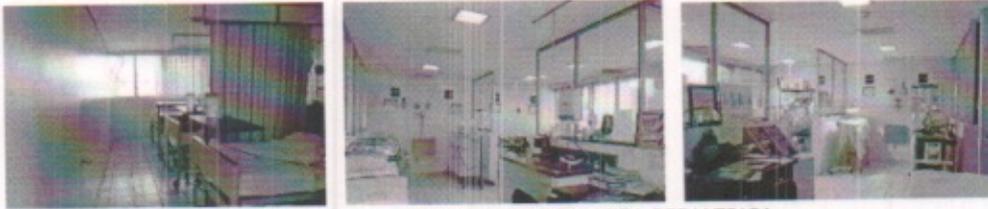
VISTA GENERAL DE ENCAMADOS Y AREA PEDIATRICA

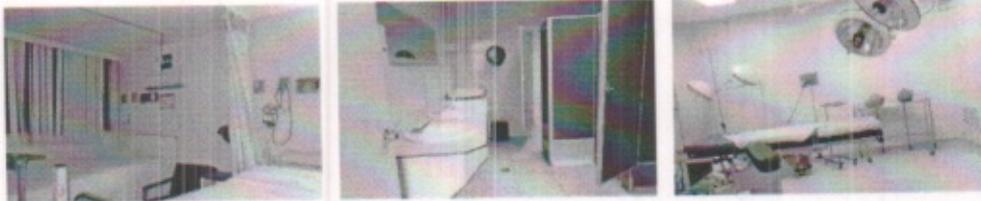
AREA DE ENCAMADOS EN GENERAL, SANITARIOS USUARIOS Y QUIROFANO TIPO

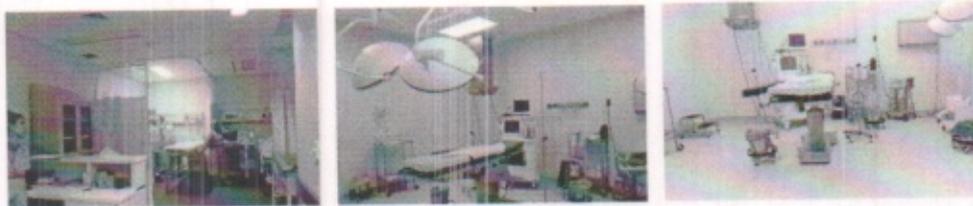
AREA DE RECUPERACION Y QUIROFANO VISTA GENERAL

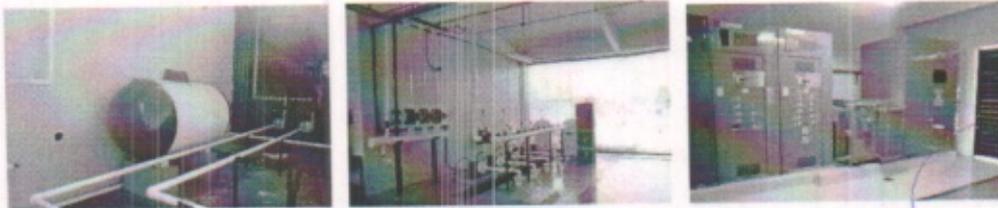
VISTA GENERAL DEL CUARTO DE MAQUINAS
