Oficio No. 189001140100/199/17

En consecuencia a los movimientos telúricos del día 23 de septiembre del año en curso se continúa con la revisión continua y observación de afectaciones y su comportamiento en la estructura del edificio de la Unidad Médica Familiar, clínica No. 1 del IMSS.

**DICTAMEN ESTRUCTURAL GUARDERÍA 001**

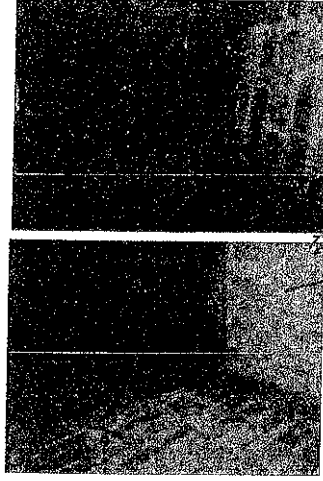
La segunda columna ubicada en acceso oriente a módulo de escaleras en esa orientación, presenta una grieta penetrante y vertical con afectación al concreto cuerpo de la columna.

Esta grieta continúa en el 2o. Y 3er. Nivel.

Con el fin de conocer la longitud del daño se trató de ubicar esta columna en planta baja, donde se reconoce que la columna afectada no baja cargas del edificio a cimentación y que el daño que tiene es producto de

vibración diferencial entre las losas y falta de rigidez por no estar anclada a cimentación.

- La columna **no** conduce sus cargas a cimientos y su función no compromete la estructura del edificio por lo que requiere una reparación mayor sin poner en riesgo el edificio ni sus ocupantes.
