DICTAMEN ESTRUCTURAL

UNIDAD DE MEDICINA FAMILIAR

NUMERO 23

CIUDAD IXTEPEC, OAXACA

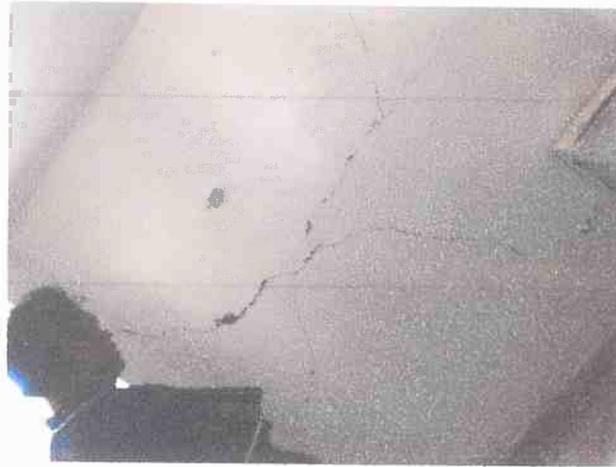
AREA DE DIRECCION

OBSERVACION	INTERVENCION
SE DETECTA GRIETA EN MURO EN FORMA DE X EN NIVEL BAJO CADENA DE CERRAMIENTO.	DEMOLER EL MURO EN LA TOTALIDAD Y RECONSTRUIR A PARTIR DE LA CADENA DE DESPLANTE CON LADRILLO ROJO RECOCIDO DE 13 CMS DE ESPESOR, SE COLOCARAN 3 CASTILLOS DE 15X20 CMS, ARMADOS CON 4 VARILLAS DE 3/8 Y ESTRIBUS DEL NUMERO 2 A.C 15 CMS, EN LA PARTE SUPERIOR COLOCAR UNA CADENA DE 15X20 CMS CON EL MISMO ARMADO EL MORTERO A UTILIZAR EN APLANADO SERA DE 1 DE UN BULTO DE CEMENTO POR 6 BOTES DE ARENA. CONCRETO A UTILIZAR F'C 250 KG/CM2 Y ACERO 4200 KG/CM2

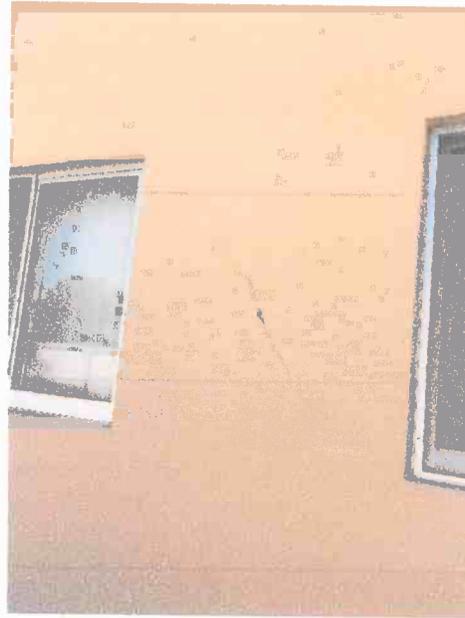
AREA EXTERIOR DEL INMUEBLE

OBSERVACION	INTERVENCION
SE OBSERVAN FISURAS EN VARIAS PARTES DE LA UNIDAD MEDICA EN SENTIDO VERTICAL Y HORIZONTAL.	EN TODA LA LONGITUD DE LA FISURA COLOCAR MALLA ELECTROSOLDAD 6,6-10,10 CON ANCHO DE 30 CMS AMBOS LADOS DEL MURO, COLOCANDO GRAPAS A BASE DE ALAMBRON PARA SUJETAR LA MALLA A,C 10 CMS DE SEPARACION, COLAR TODA LA LONGITUD DE LA FISURA CON CONCRETO F'C 250 KG/CM2 Y COMO ACABADO FIANAL MORTERO CEMENTO ARENA PROPORCION 1-5
