# DICTAMEN ESTRUCTURAL

UNIDAD DE MEDICINA FAMILIAR

NUMERO 05

SANTO DOMINGO TEHUANTEPEC,  
OAXACA

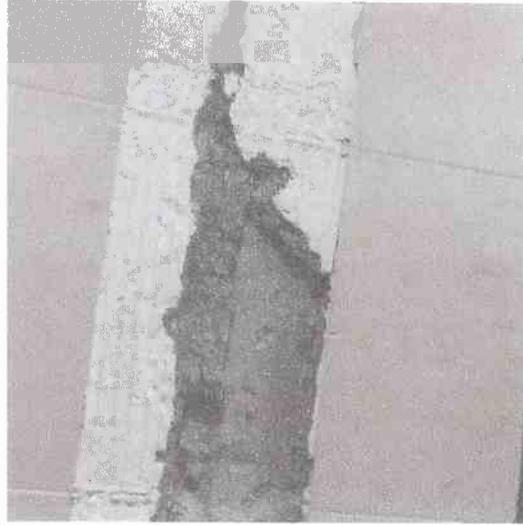
observación	intervención
Desprendimiento de aplanado en junta constructiva.	Delimitar bien la junta bien la junta al realizar el aplanado y colocación de azulejo para evitar los desprendimientos

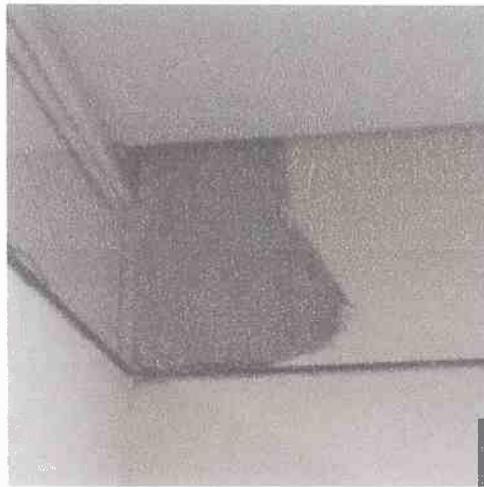
observación	intervención
Desprendimiento de aplanado en columna	Como se observa los elementos estructurales deberán mantenerse para una mejor adherencia de los aplanados aunado al hecho de que se observa muy grueso el acabado.

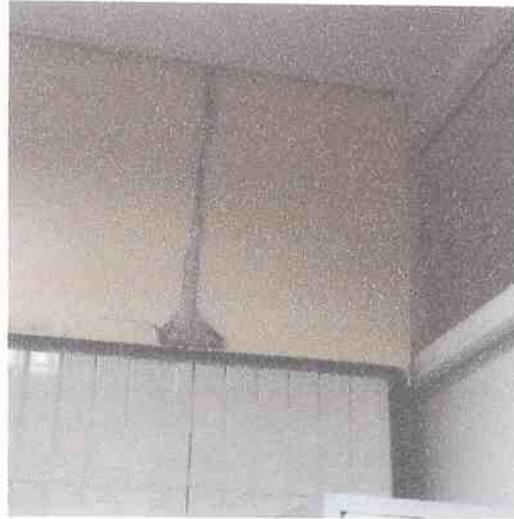
observación	intervención
Desprendimiento de aplanados y azulejo en área de baños.	Delimitar bien la junta bien la junta al realizar el aplanado y colocación de azulejo para evitar los desprendimientos.

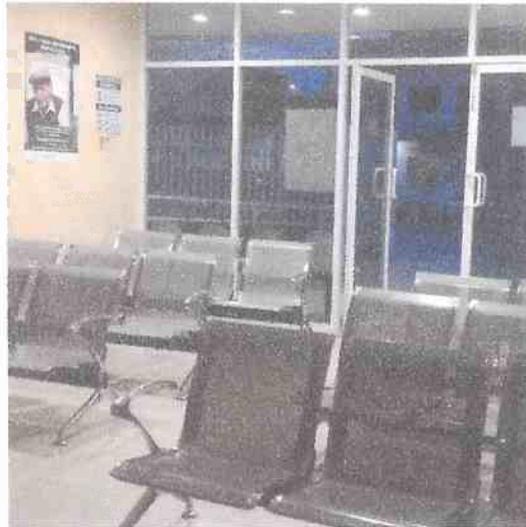
observación	observación
En área de sala de espera se observa en buen estado la cancelería, lo cual indica no recibió peso estructural por fractura de algún elemento	Los pisos en buen estado, no se ven levantados por asentamientos o fracturas.
