ACTA ADMINISTRATIVA

DAÑOS OCASIONADOS

DELEGACIÓN: PUEBLA
UNIDAD:UMAE HOSPITAL DE TRAUMATOLOGIA Y ORTOPEDIA DE PUEBLA
DAÑO DETECTADO EN: HOSPITALIZACION. Se detectaron fisuras en plafones de tabla roca, No se presentan daños en ventanas únicamente se tuvo desprendimiento de empaques.
EVIDENCIA FOTOGRAFICA:

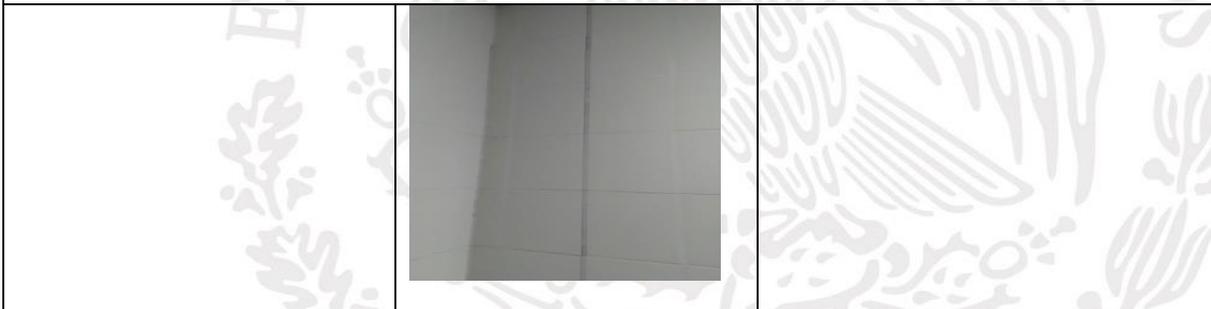
DAÑO DETECTADO EN: CEYE se tienen daños en plafones de tabla roca, con fisuras en las uniones

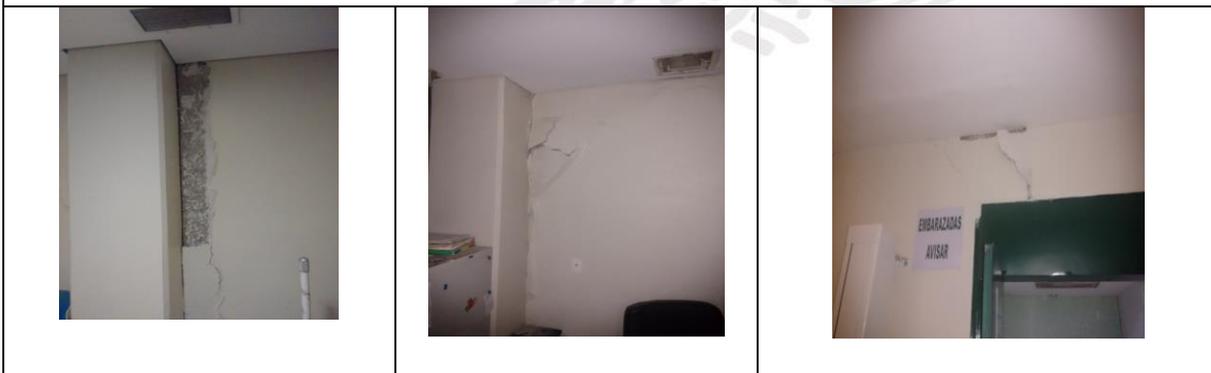
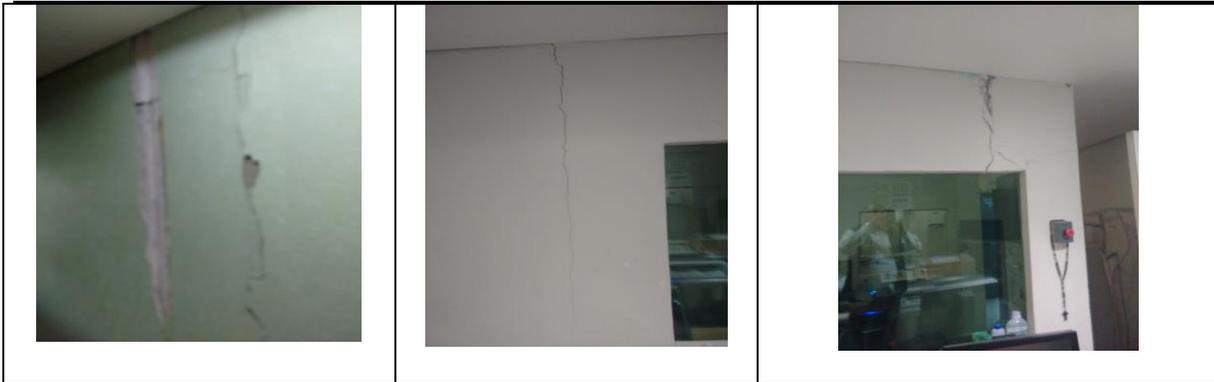
DAÑO DETECTADO EN: RAYOS X, en sala 2 se tiene fisuras en los muros.

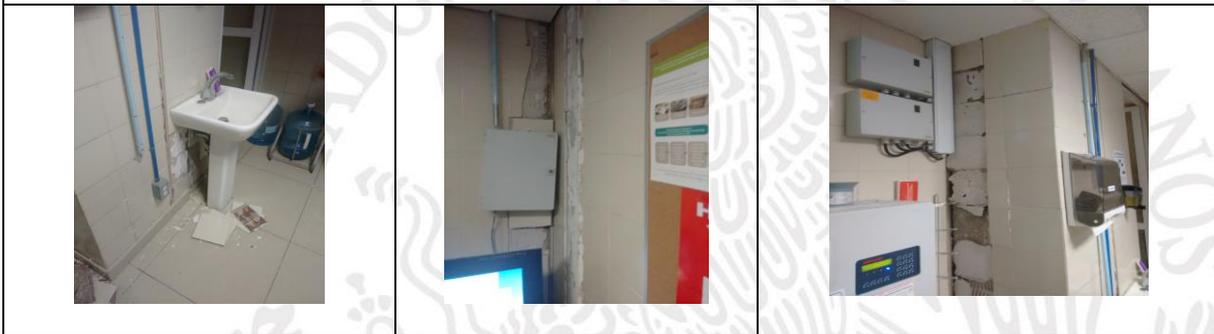
DAÑO DETECTADO EN: CADIT desprendimiento de loseta cerámica de 20x20 en muros divisorios de tabla roca

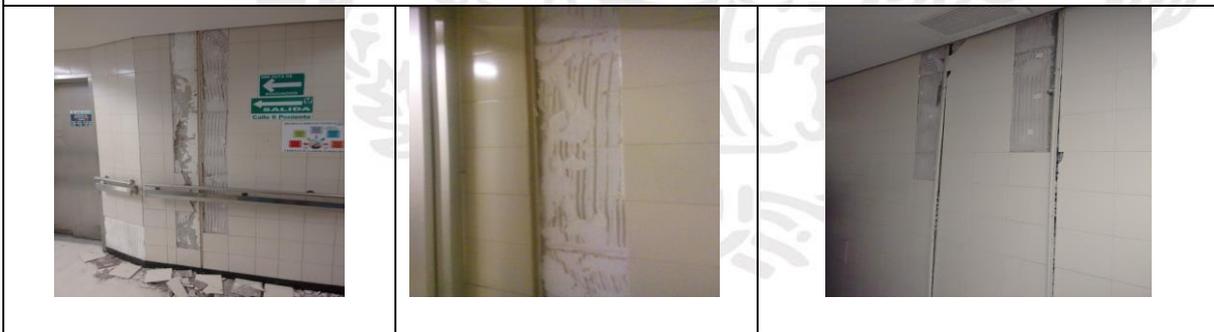
DAÑO DETECTADO EN: PASILLOS desprendimiento de losetas cerámicas de 20x20 en muros de mampostería.

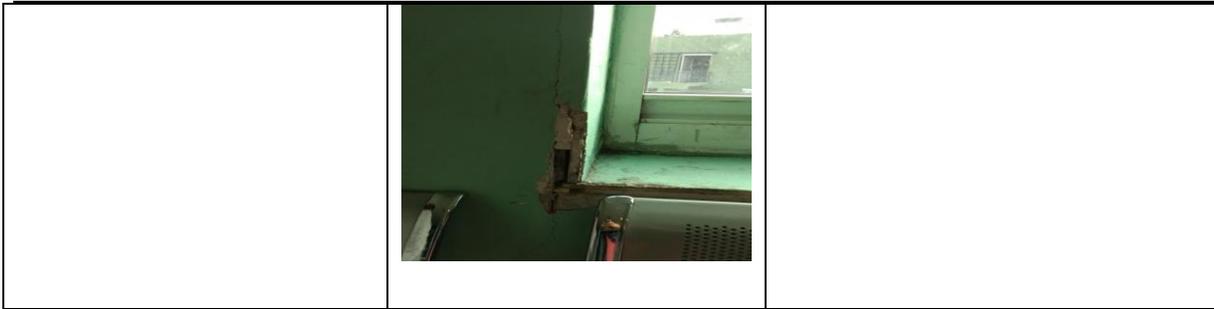
DAÑO DETECTADO EN: CONSULTA EXTERNA se tienen daños por fisuras en uniones de plafones de tabla roca y desprendimiento de losetas cerámicas de muros

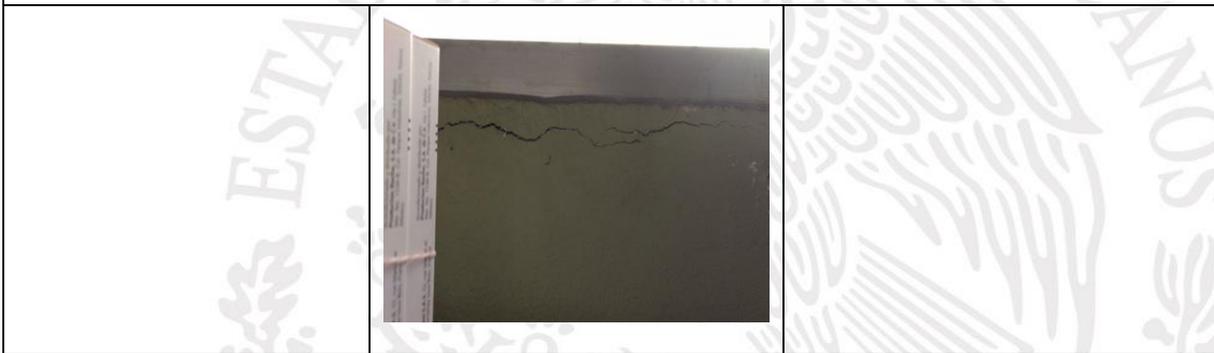
DAÑO DETECTADO EN: ALMACEN se detecta desprendimiento de muros de tabla roca de las columnas y fisuras de la unión de trabe con muros

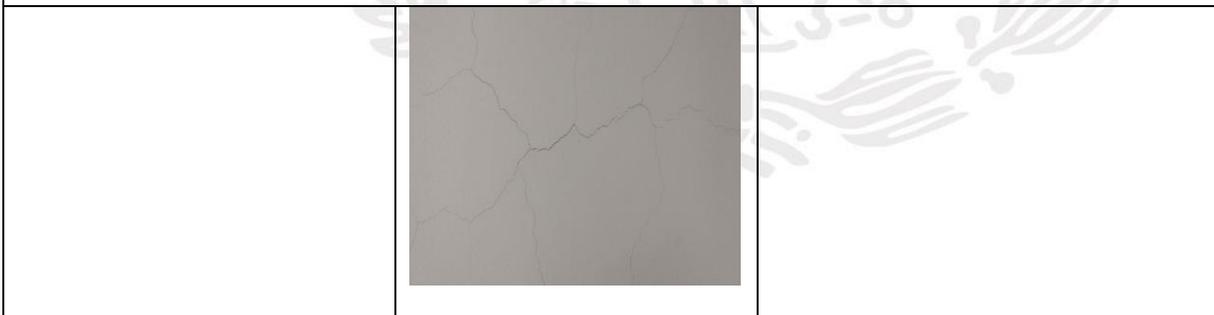
DAÑO DETECTADO EN: OFICINAS ADMINISTRATIVAS se tienen daños en muros de tabla roca donde se encuentran los tableros eléctricos generales

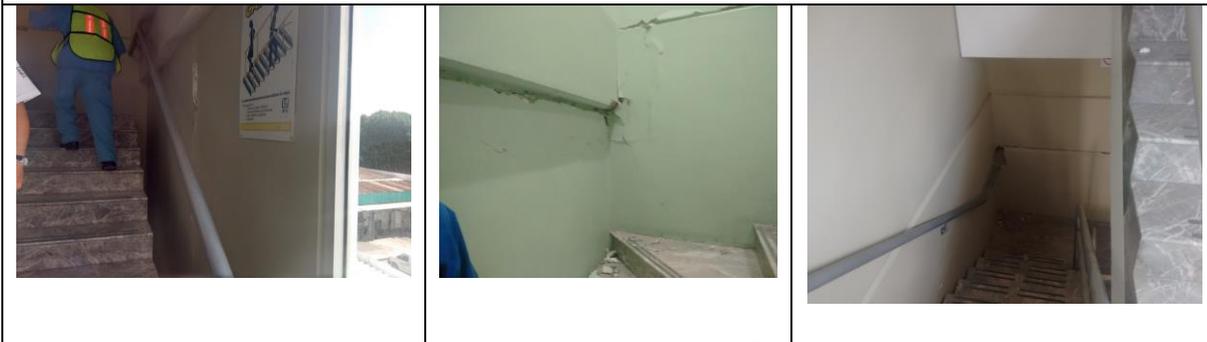
DAÑO DETECTADO EN ESCALERAS DE HOSPITALIZACION, se presentan agrietamientos por asentamientos en junta de muros diafragma y trabes principalmente en entrepisos de 1º y 2º Piso, también se presentan pisos de mármol fracturados en huellas y descansos.

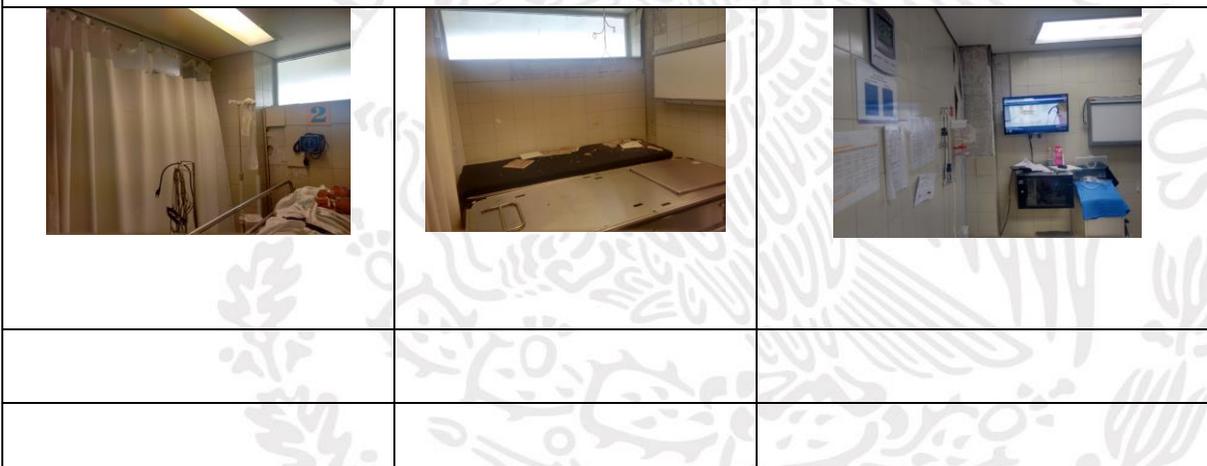
DAÑO DETECTADO EN:AREA DE URGENCIAS desprendimiento de loseta cerámica de 20x20 en muros divisorios de tabla roca

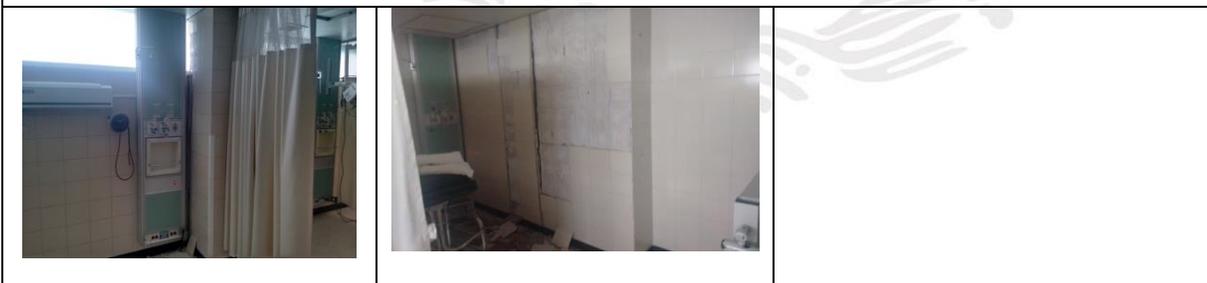
DAÑO DETECTADO EN:AREA DE OBSERVACION EN URGENCIAS desprendimiento de loseta cerámica de 20x20 en muros divisorios de tabla roca
