**REPORTE FOTOGRAFICO**

**INMUEBLE : UMF 27 AJALPAN**

**UBICACIÓN: CALLE CUACTEMOC S/N AJALPAN**

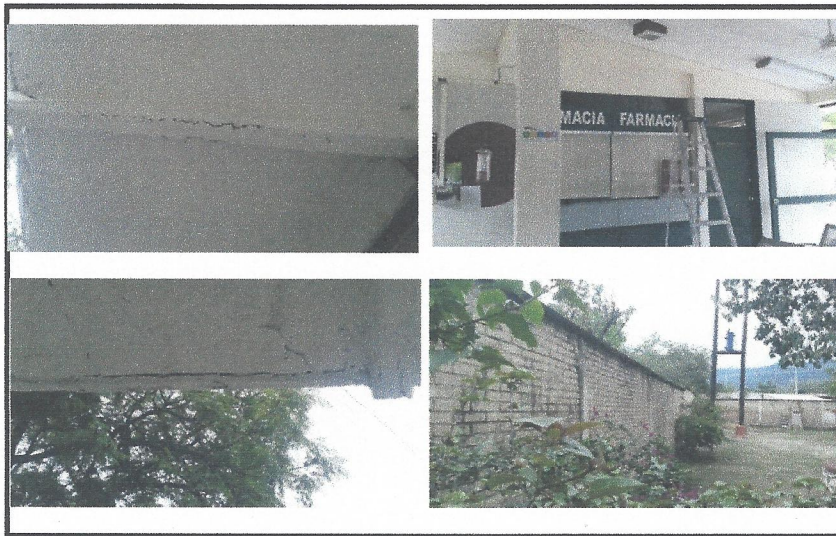
**DESCRIPCION:SE OBSERVAN GOTEROS DE LAS MARQUESINAS SIN QUE AFECTE LA SEGURIDAD DE LA ESTRUCTURA FRATURADA LAS BASES DE LOS POSTES DEL TRANAFORMADOR**

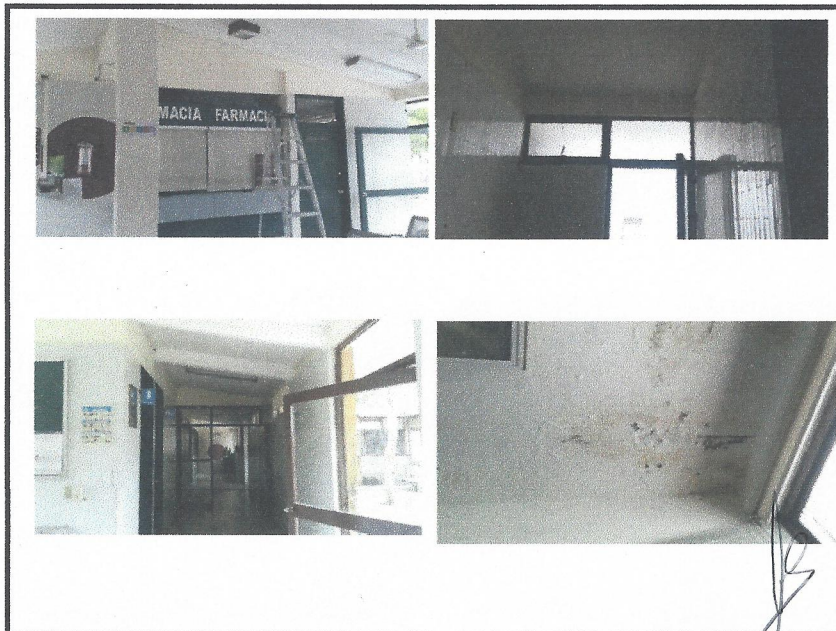
**DESCRIPCION:SE OBSERVANS FLOJOS LOS AZULEJOS Y ALGUNOS REBOCOS BOTADOS**
