## REPORTE FOTOGRAFICO

INMUEBLE : UMF 28 CALIPAN

UBICACIÓN: KILOMETRO 22 CARRTERA TEHUACAN - OAXACA CALIPAN

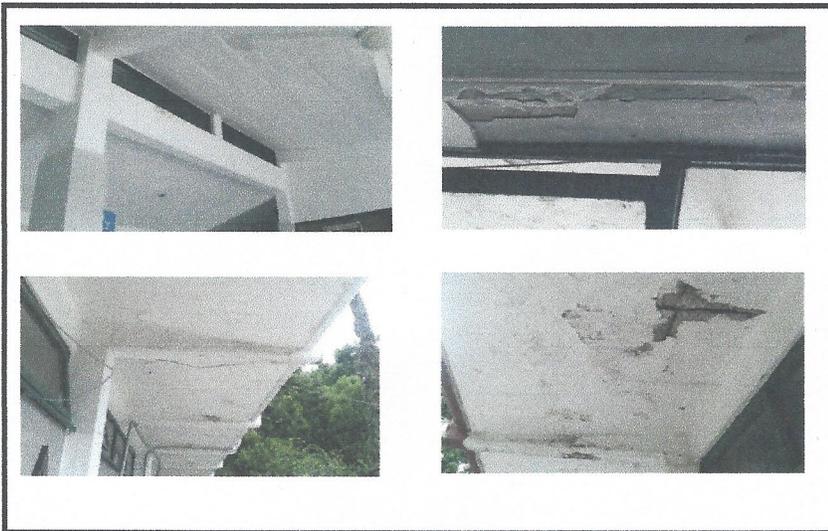
DESCRIPCION:SE OBSERVA HUMEDAD EN LAS LOSAS DEVIDO A EL CLIMA DEL LUGAR Y CON ESA HUMEDAD Y EL TEMBLOR SE LLEGO A DESPRENDER EN ALGUNOS CASOS LA ASCARA DEL CONCRETO

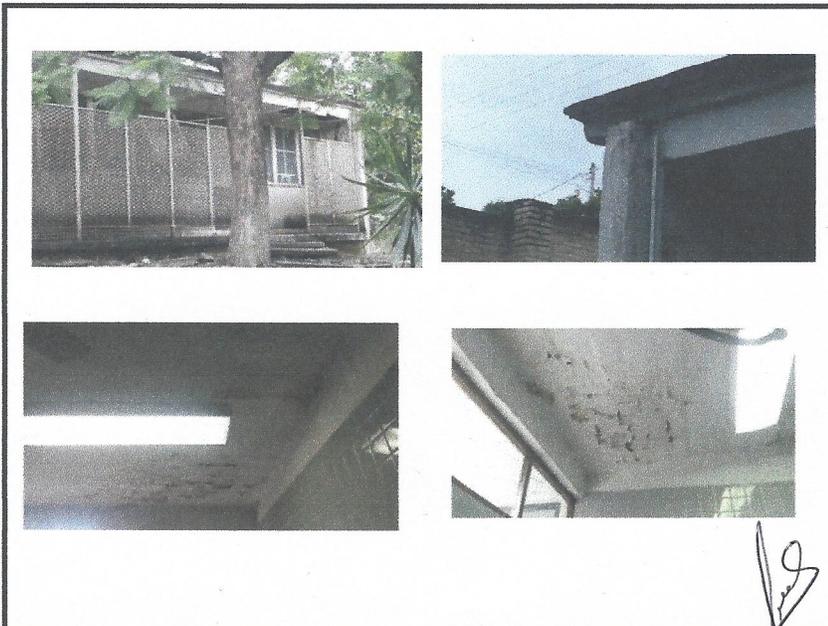
DESCRIPCION:SE OBSERVA UNA AREA QUE ESTA ABANDONADA DESDE HACE YA TIEMPO SEGUN LO QUE SE OBSARVA POR LAS CONDICIONES QUE SE ENCUENTRA V LAS HUMEDADES DOB EL CLIMA ESTBUCTURALMENTE BIEN SE RECOMIENDA
