# Formato de captura de datos para evaluación estructural

Nombre del inmueble: UMF No. 29  
 Calle y número: KILOMETRO 62 CARRETERA TEH-TEO Colonia: \_\_\_\_\_ Código postal: 75981  
 Pueblo o ciudad: TILAPA PUEBLA Delegación/Municipio: TEHUACAN TEOTITLAN Estado: PUEBLA

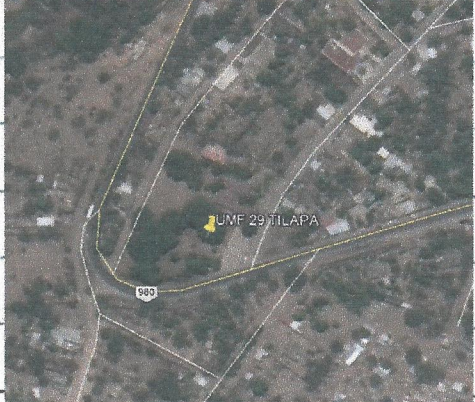
En la clínica de tilapia se observa la estructura sin daños estructurales en un 80 por ciento, los cristales se observan estrellado y los azulejos estan flojos, se observa un muro que esta en el área entre el comedor y el cuarto de descanso de con un desgarramiento diagonal sin afectar la estructura adyacente de castillos y través, se observa que con anterioridad la construcción original le anexaron una ampliación ala área de cocina y un cuartito como bodega, y adiconarlo no se anclaron perfectamente y tres de las uniones presentan fisuras propias al poco anclaje también se observa una barda que limita una área de patio en esa zona presenta una grieta vertical como de uno metro de arriba hacia abajo sin que se logre ver de un lado al otro del muro.
