Formato de captura de datos para evaluación estructural

Fecha: 03 OCTUBRE 2017

Nombre del inmueble: UMF No. 30

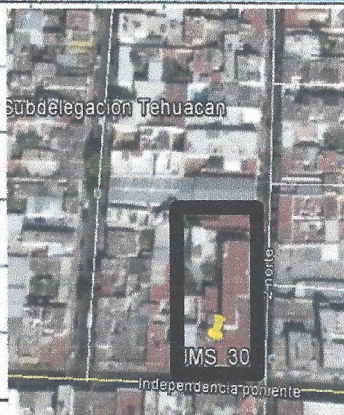
CROQUIS DEL INMUEBLE

En la clínica UMF No. 30, es un edificio que cuenta con planta baja y dos niveles, según la visita ocular realizada, se puede observar que en el aspecto estructural del edificio no sufrió daños a raíz del temblor perpetrado a la 13:15 horas del día 19 de septiembre de 2017, se puede decir que solo se encontraron azulejos que sufrieron un aflojamiento sin llegar al desprendimiento, el edificio se encuentra reforzado a lo largo de la estructura en la planta alta y en dos veces reforzado a lo largo en la planta baja lo cual hace una estructura sólida el refuerzo es con vigas de acero de 12 pulgadas perfectamente sujetas a las trabes de concreto existentes lo mismo sucede en las esquinas de las marquesinas se observan aflojamiento de azulejos y revocos botados sobre todo en la fachada para lo cual se recomienda su pronta reparación
