REPORTE FOTOGRAFICO

INMUEBLE : UMF No 30 TEHUACAN

UBICACIÓN: INDEPENDENCIA PONIENTE Y 2 NORTE # 20

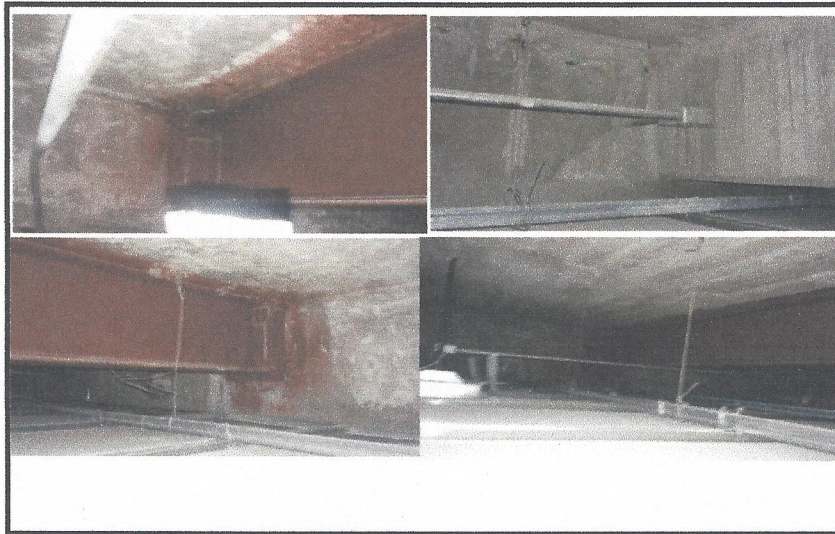
DESCRIPCION:SE VE COMO LOS ELEMENTOS ESTRUCTURALES ESTAN REFORZADOS Y COMO LOS ELEMENTOS SE ENCUENTRAN EN BUEN ESTADO

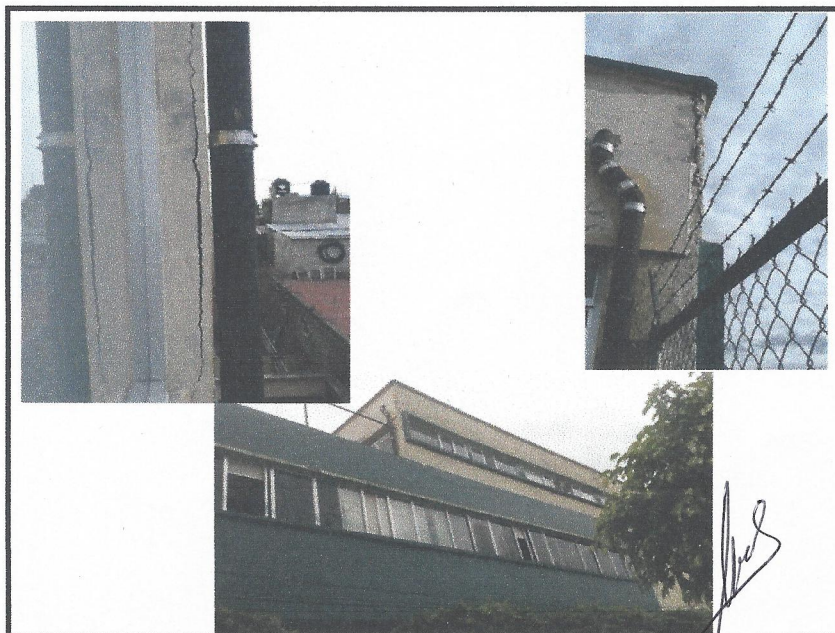
DESCRIPCION:ALGUNOS ELEMENTOS QUE SE BOTARON LOS REBOCOS

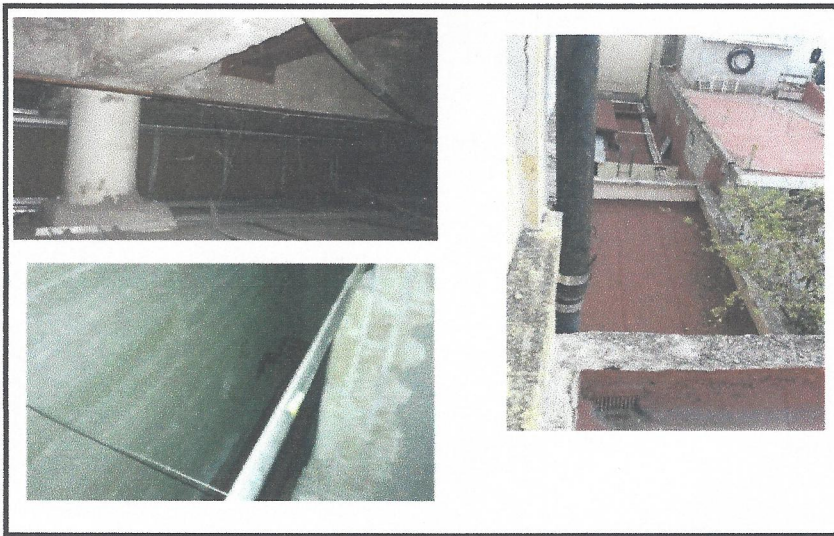
DESCRIPCION:SE VE COMO LOS ELEMENTOS ESTRUCTURALES ESTAN REFORZADOS Y COMO LOS ELEMENTOS SE ENCUENTRAN EN BUEN ESTADO

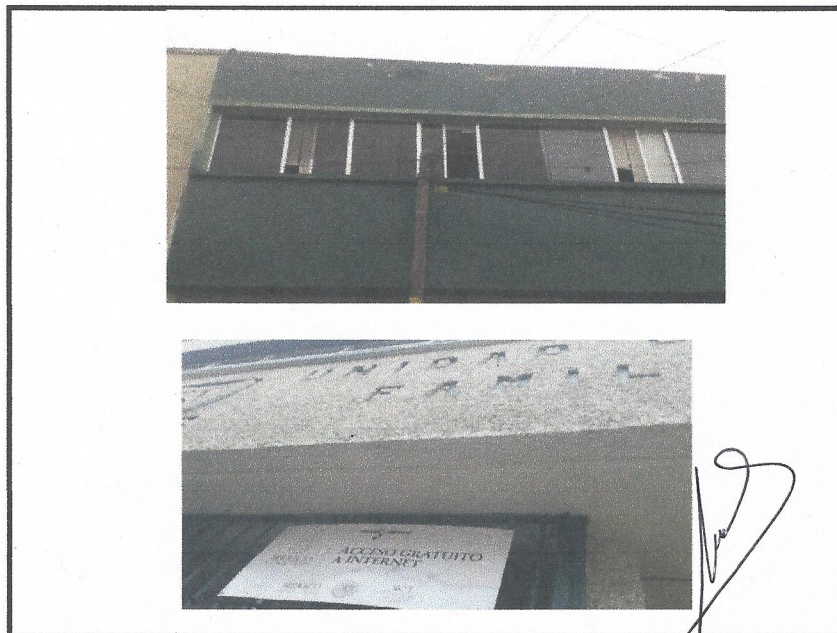
DESCRIPCION:ALGUNOS ELEMENTOS QUE SE BOTARON LOS REBOCOS SOBRE TODO EN LAS FACHADAS
