Formato de captura de datos para evaluación estructural

Fecha: 03 OCTUBRE 2017

Nombre del inmueble: UMF No 43

Pueblo o ciudad: CIUDAD SERDAN PUEBLA

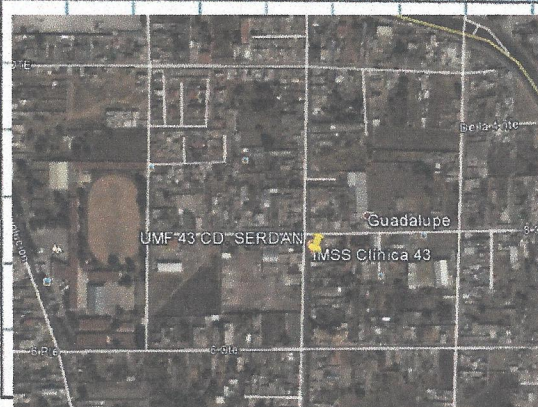
CROQUIS DEL INMUEBLE

Se reviso la clínica de ciudad Serdán, no se observan daños en los elementos estructurales solo deterioros menores como aflojamiento de azulejo sin llegar al desprendimiento, separación de falsos plafones con los muros, pequeñas fisuras en acabados sin presentar riesgos, se observa una fractura en el muro que cubre el tinaco de agua requiere un reforzamiento en la parte superior, se observan dos fisuras en el murito como de 90 cms de altura, que sostiene la reja perimetral, se observan las jardineras se separaron de los muros adyacentes.
