REPORTE FOTOGRAFICO

INMUEBLE : UMF 43 CIUDAD SERDAN

UBICACIÓN: 2 NORTE Y CALLEJON 6 ORIENTE CIUDAD SERDAN

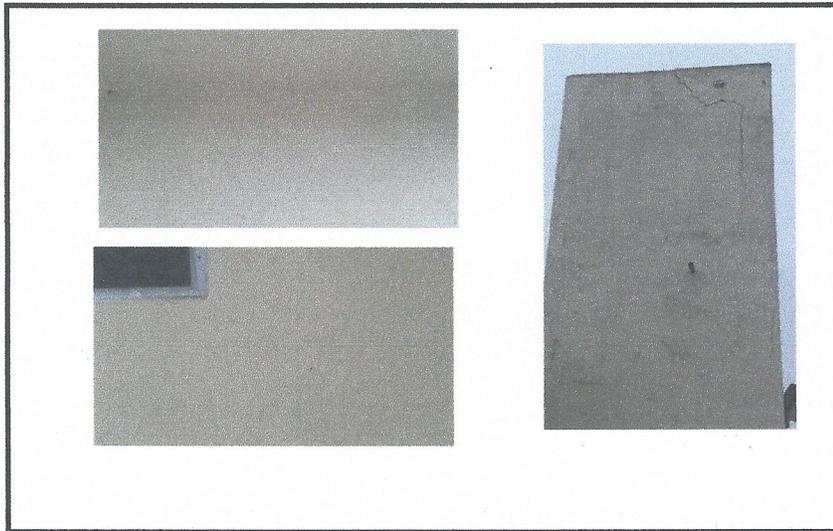
DESCRIPCION:SE OBSERVAN FISURAS PEQUEÑAS EN MUROS DE LA CLINICA Y EN EL CUBO DEL TINACO PRESENTA UNA FISURA QUE NECESITA UN REFORZAMIENTO DE MANERA INMEDIATA

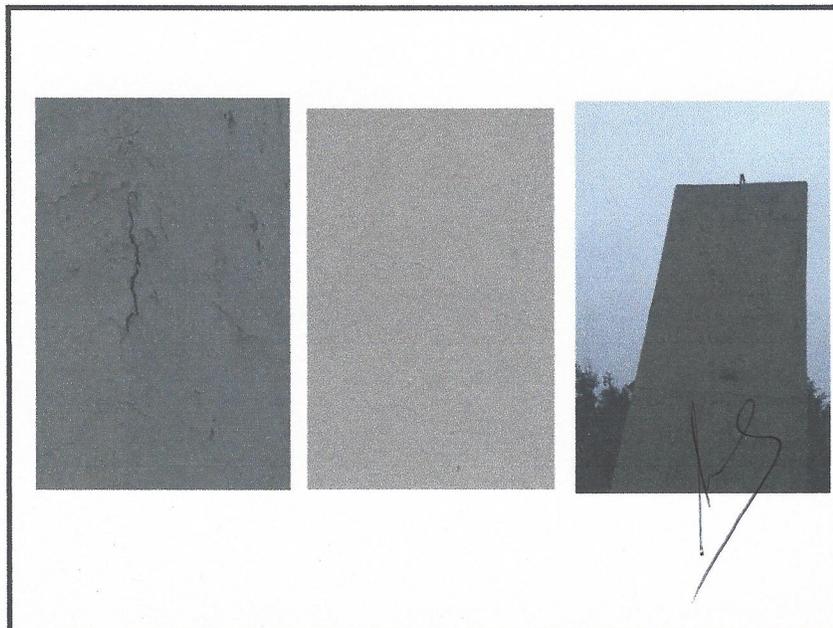
DESCRIPCION:SE PERSIVEN FISURAS QUE NO PRESENTAN AFECTACION A LOS ELEMENTOS ESTRUCTURALES
