# Formato de captura de datos para evaluación estructural

Fecha: 03 OCTUBRE 2017

Nombre del inmueble: UMF No. 9

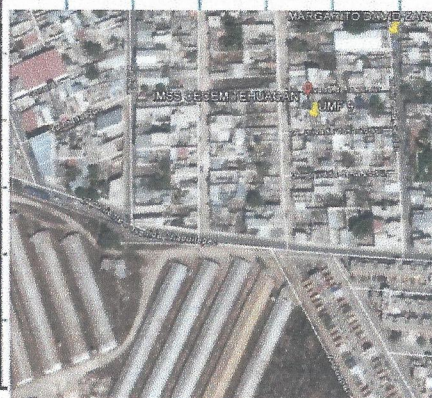
En la clínica UMF No. 9, según la visita ocular realizada, se puede observar que en el aspecto estructural del edificio no sufrió daños a raíz del temblor perpetrado a la 13:15 horas del día 19 de septiembre de 2017. Estructuralmente bien con algunos revocos botados los cuales deben ser corregidos, y se observan fisuras entre elementos estructurales y divisorios los cuales no representan riesgos pero si se recomienda que es necesario darles una reparación inmediata, se observan aflojamiento de azulejos y revocos botados sobre todo en la fachada para lo cual se recomienda su pronta reparación.
