ASEGURADORA: Banorte S.A de C.V
 ASEGURADO: IMSS
 DOMICILIO: Calle: Francisco Trujillo Urra S/N
 LOC. O COL.: Pueblo Nuevo, Cárdenas Tabasco
 MPO. O DELG.: Cárdenas Tabasco
 SINIESTRO: SISMO
 FECHA SIN.: 07/01/2019

FECHA DE VISITA: 22/09/2019

CÉDULA DE INSPECCIÓN

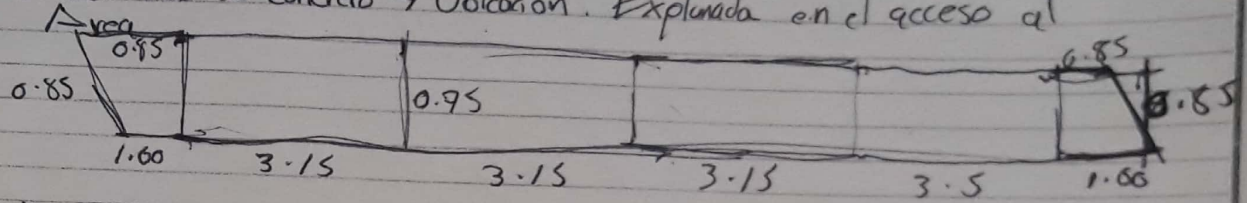
- Hundimiento de Firma de concreto → Ubicación: Explanada en el acceso al hospital.

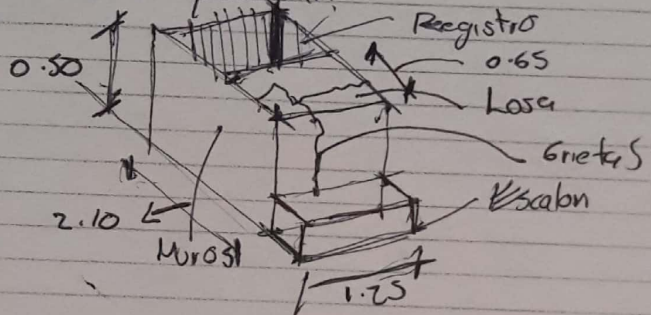
- Aguetamiento en Muros y losa de Célula de Paso de agua ubicada en la explanada del acceso principal.

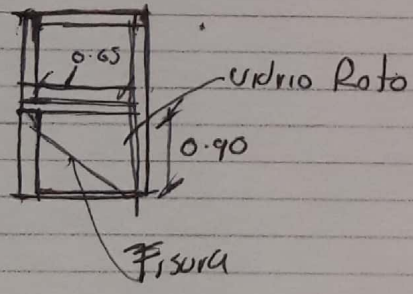
- Ruptura de Vidrio en Puertos de Acceso a Administración

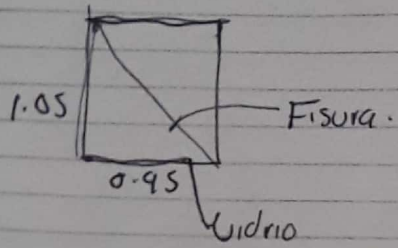
UBICACION: SALA DE ESPERA DE ESPECIALIDADES.

- Ruptura de Vidrio en Sala de espera → Ventana de Aluminio

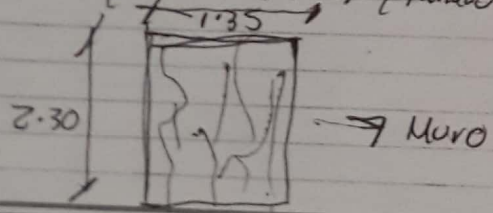
- Sala de espera de consulta externa (Pediatria) → Fisuras en Trabe
Reparación de Aplanado + Acabado + Muro

+ 8.00 M de Muro Exterior (Longitud Total).
