REVISION ESTRUCTURAL.

ALMACEN Y OFICINAS DELEGACIONALES.

Villahermosa, Tabasco. 29 de septiembre de 2017

Presentamos a continuación los resultados de la visita para la revisión estructural de los inmuebles de **Almacén y oficinas delegacionales** del IMSS ubicados en Villahermosa Tabasco.

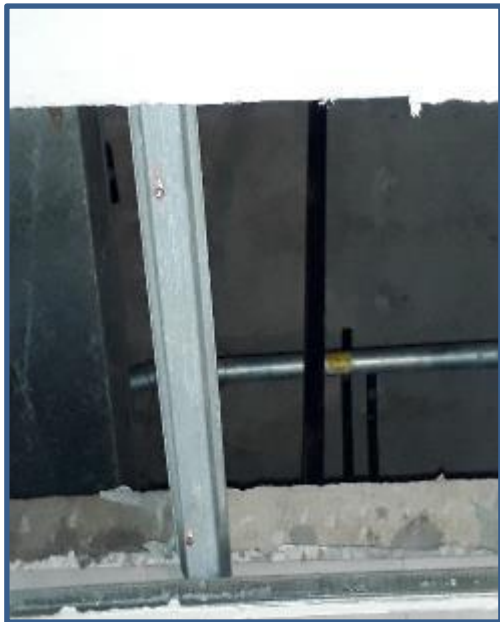
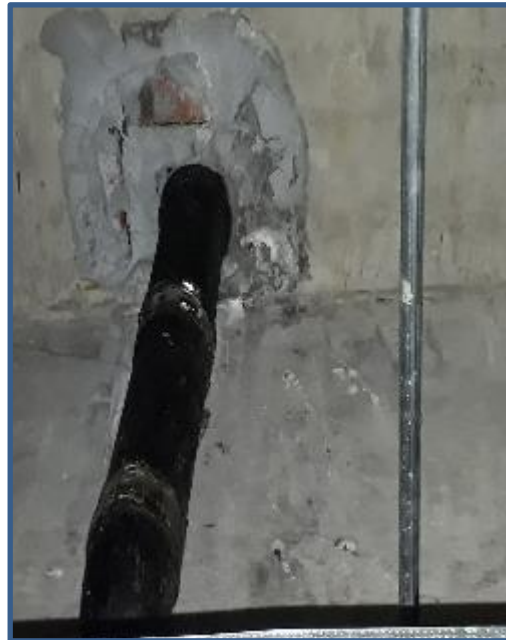
Durante nuestra inspección se verificaron todos los elementos visibles de la estructura de los edificios de oficinas, mediante los registros en el plafón y en la zona de estacionamiento, observándose que el 100% de los elementos de marcos y losas de concreto, se encuentran íntegros y en un estado de servicio óptimo (De lo cual se muestra evidencia en el reporte fotográfico). Además, se observó en algunos puntos la existencia de humedad, proveniente de filtraciones de agua pluvial de la azotea, que se introduce por algunas fallas del impermeabilizado.

ESTRUCTURA INTEGRAL EN PERFECTO ESTADO

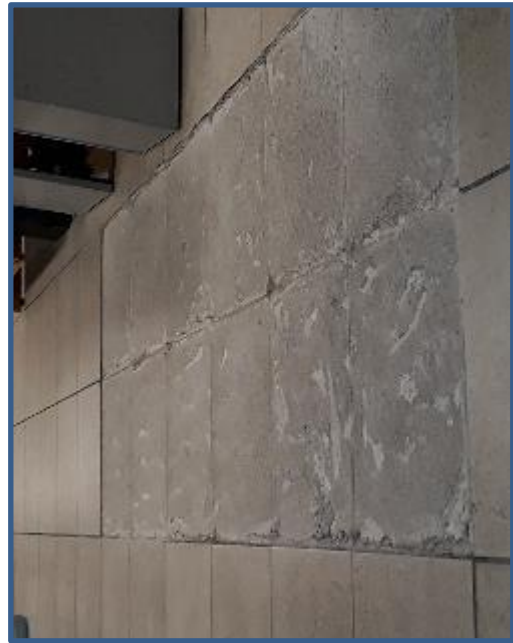
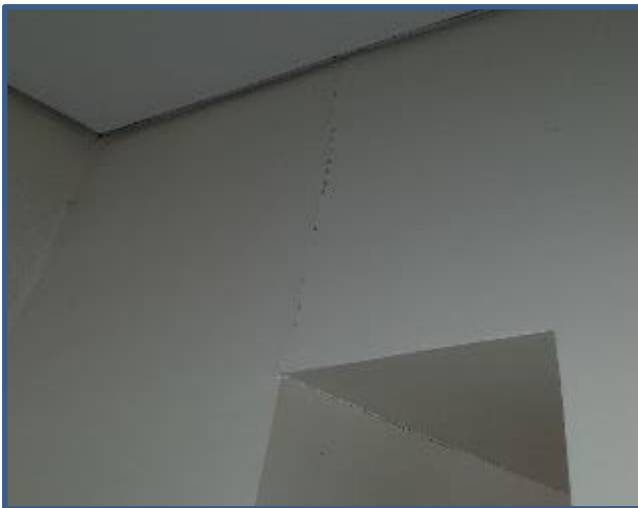
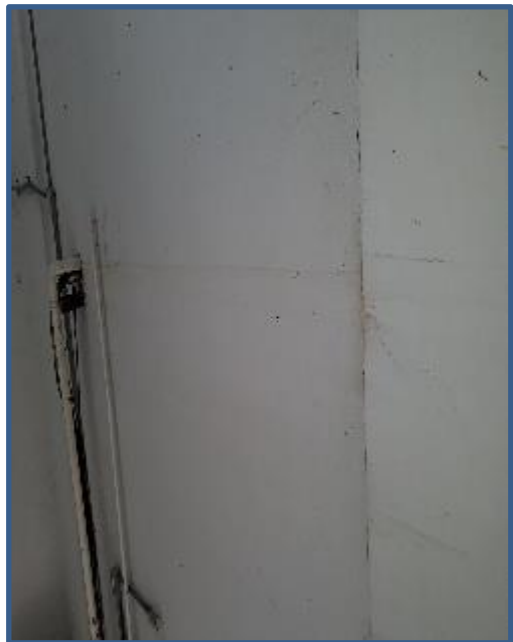
Se observaron algunas grietas de poca importancia en los muros no estructurales (tapón) en varios de los elementos, principalmente donde cambian los materiales de concreto a Tablaroca, siendo de menor importancia y que no representan peligro, además de que se desprendieron varias losetas del piso, debido a los movimientos, tanto en el entrepiso como en la azotea del segundo nivel, para subir a la azotea. Estos desperfectos, si fueron a raíz de los movimientos telúricos, pero se considera normal ese comportamiento, debiéndose arreglar solo de manera estética.

GRIETAS MINIMAS EN MUROS

- C) Reparar de manera **estética las grietas que se presentaron en elementos no estructurales**, lo cual puede hacerse sin alterar la operación de las instalaciones.

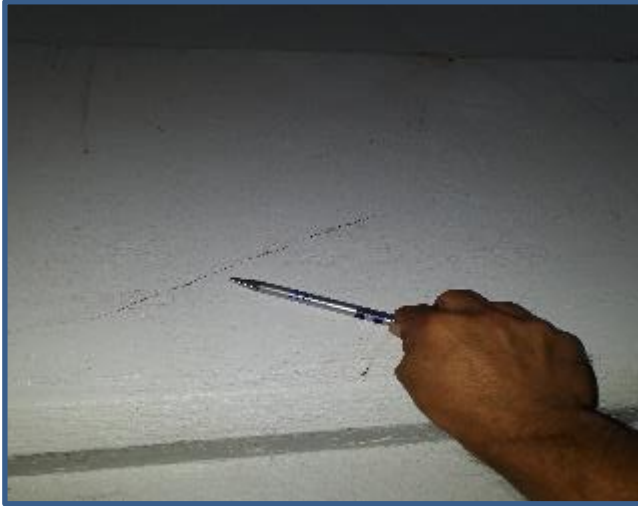
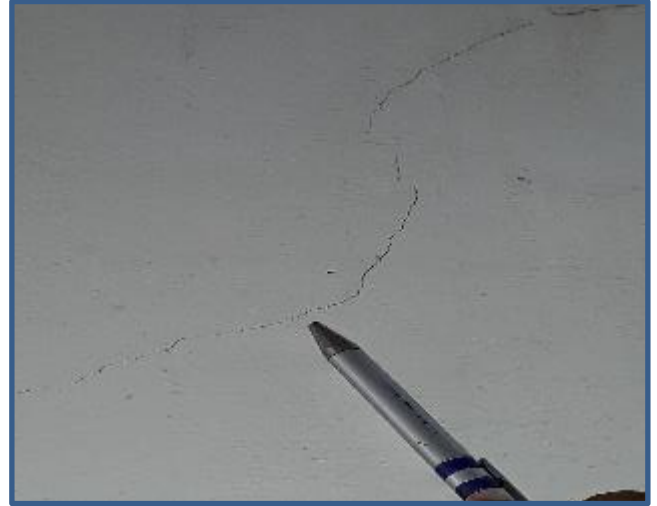
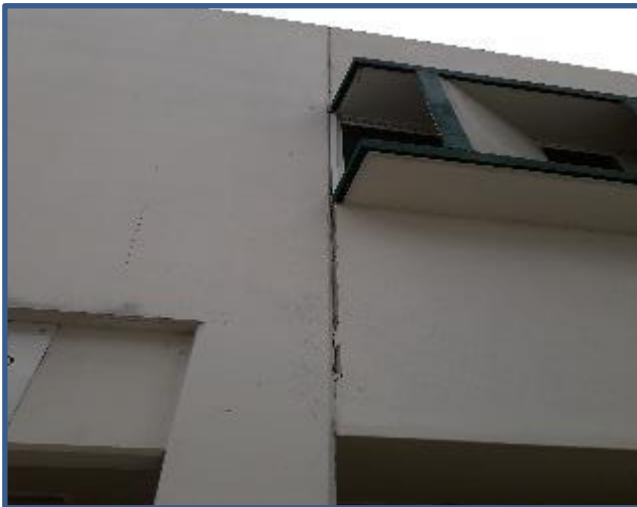
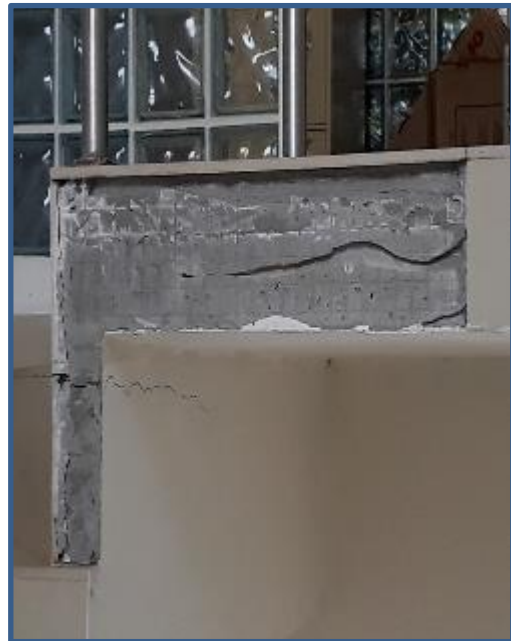
GRIETAS MINIMAS EN MUROS

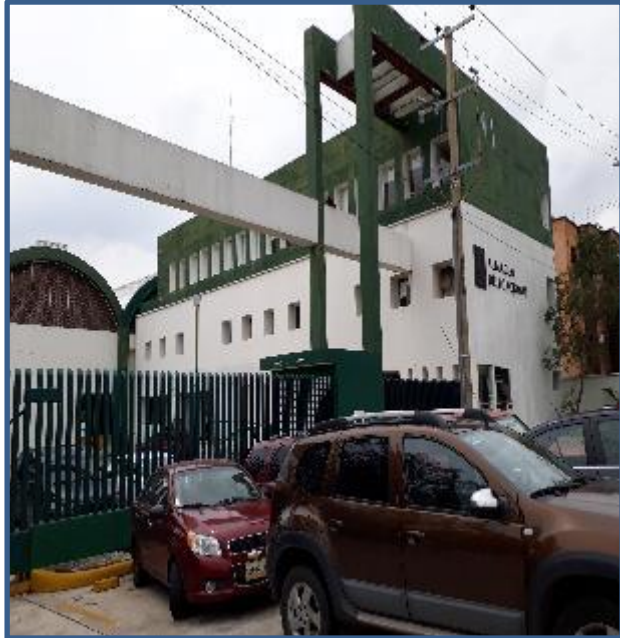
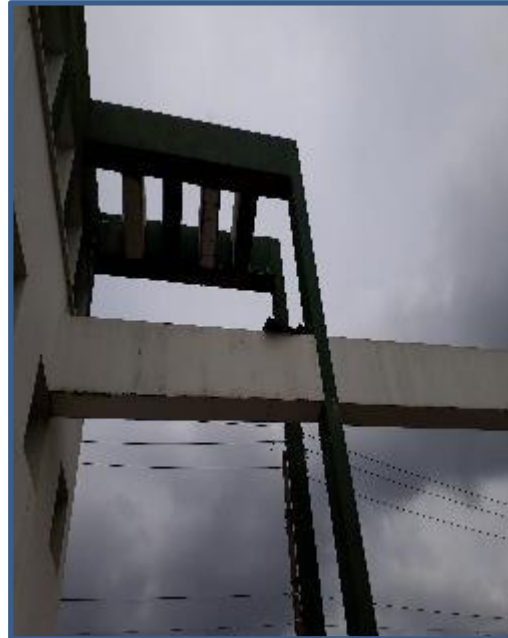
Es importante observar que, en el ingreso principal, la grapa ornamental, se encuentra deteriorada por la acción del agua pluvial, teniendo algunos desprendimientos del recubrimiento (Durock), pero nada provocado por los movimientos telúricos. Pero representan un riesgo debido a los desprendimientos de materiales

MARCO DE INGRESO, CON DESPRENDIMIENTO DE RECUBRIMIENTO.

- D) De manera Urgente, reparar el marco o **grapa del ingreso**, ya que representa un peligro inminente de accidente. Y darle mantenimiento a la estructura de soporte para evitar daños posteriores.

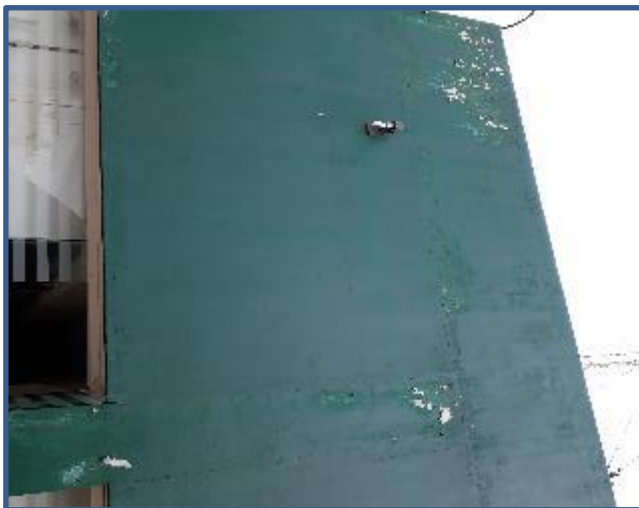
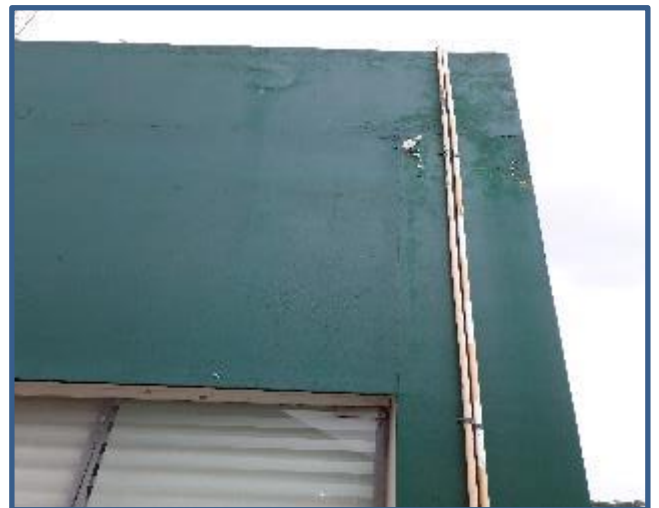
FACHADA CON VISIBLE DETERIORO POR LAS FILTRACIONES DE AGUA.

- A) La estructura de los edificios, se comportó de manera satisfactoria durante los sismos, **presentando integridad en un 100%**, pero se recomienda reforzar la impermeabilización para evitar las filtraciones de agua pluvial, que en un futuro puedan deteriorar algún elemento, principalmente losas de concreto.

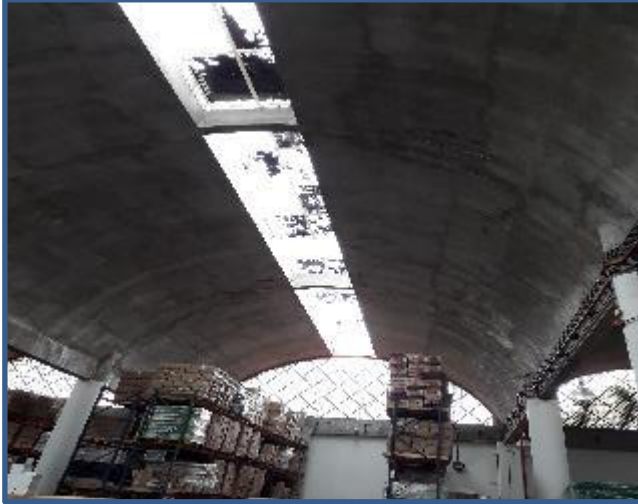
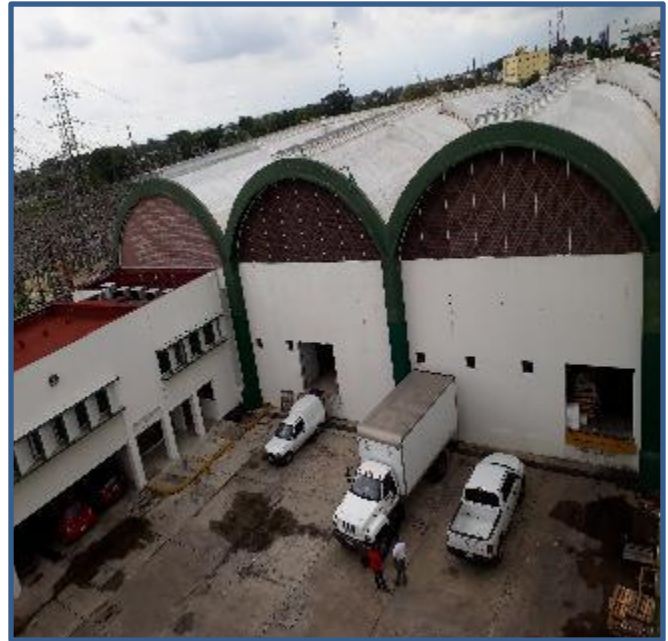
La Bodega, se encuentra intacta, y se encuentra con la estructura íntegra al 100% no localizando elementos dañados, o con falla aparente, lo que indica que su comportamiento ha sido satisfactorio. Los pisos se encuentran en buen estado, con algunas grietas de fraguado y de uso, pero no provocadas por alguno de los sismos.

ALMACEN EN PERFECTAS CONDICIONES.
