# REVISION ESTRUCTURAL.

## SEDE DELEGACIONAL SANDINO.

Presentamos a continuación los resultados de la visita para la revisión estructural del inmueble de **Sede delegacional Sandino del IMSS** ubicado en Av. Cesar Sandino 102, Col. 1ro. de mayo, Villahermosa, Tabasco.

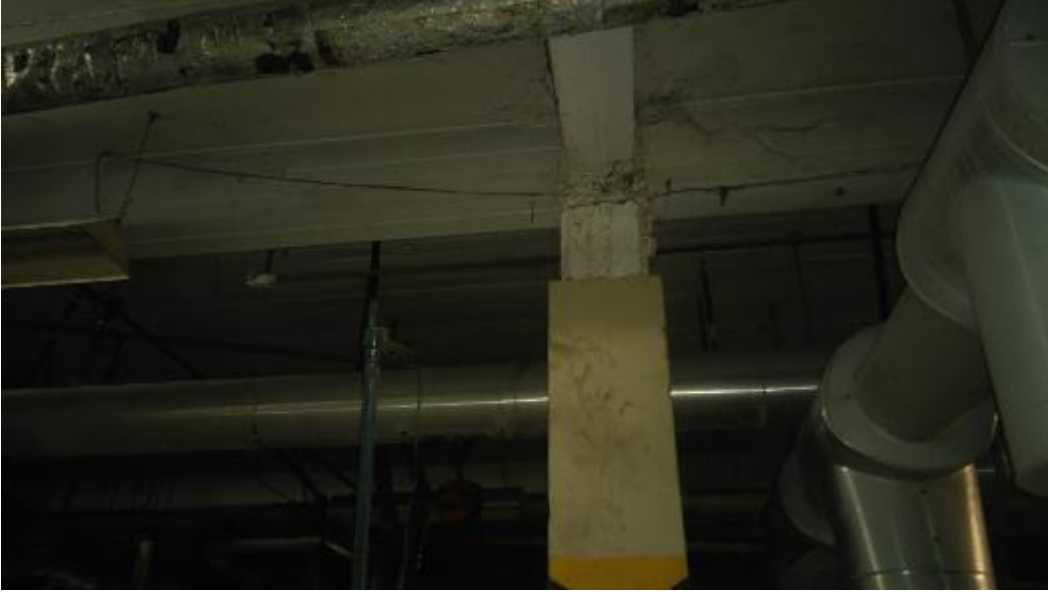
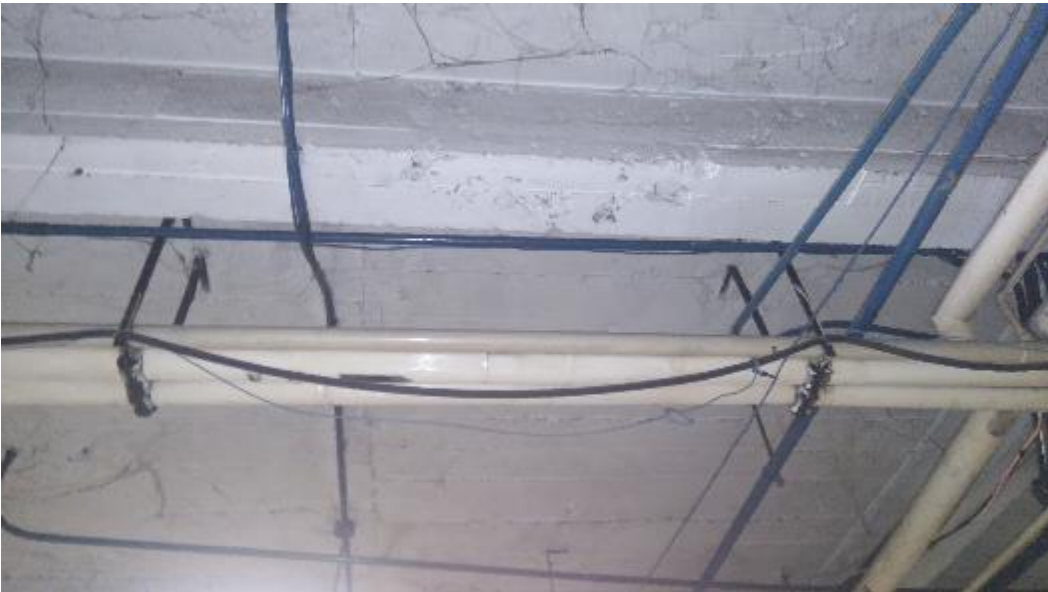
Durante nuestra inspección se verificaron todos los elementos visibles de la estructura, observándose que los elementos de marcos y losas de concreto, se encuentran íntegros y en un estado de servicio aceptable (De lo cual se muestra evidencia en el reporte fotográfico). Además, se observó en algunos puntos la existencia de humedad, proveniente de filtraciones de agua pluvial de la azotea, que se introduce por algunas fallas del impermeabilizado.

ELEMENTOS ESTRUCTURALES SIN DAÑO ALGUNO.

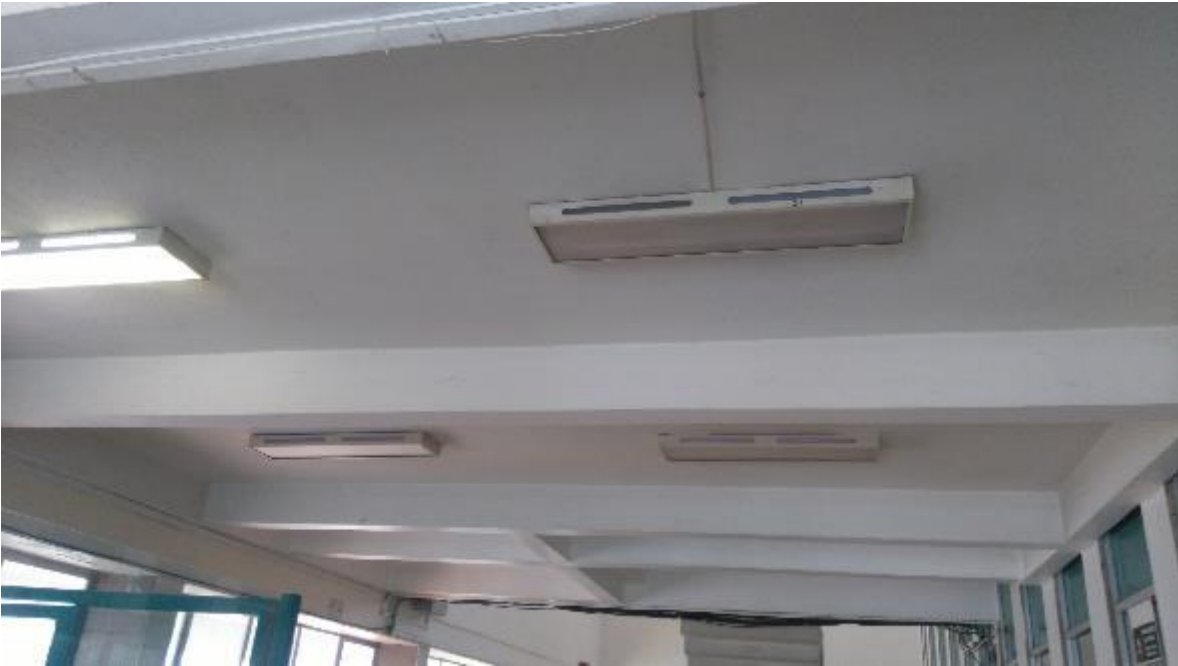
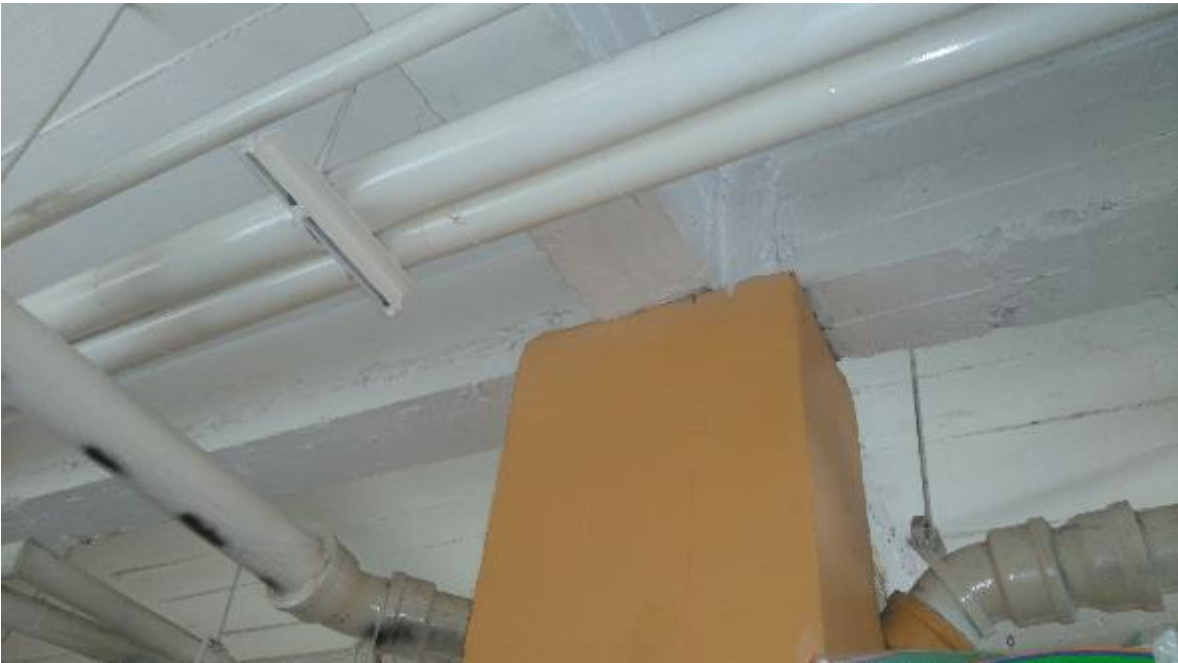
ELEMENTOS ESTRUCTURALES SIN DAÑO ALGUNO.

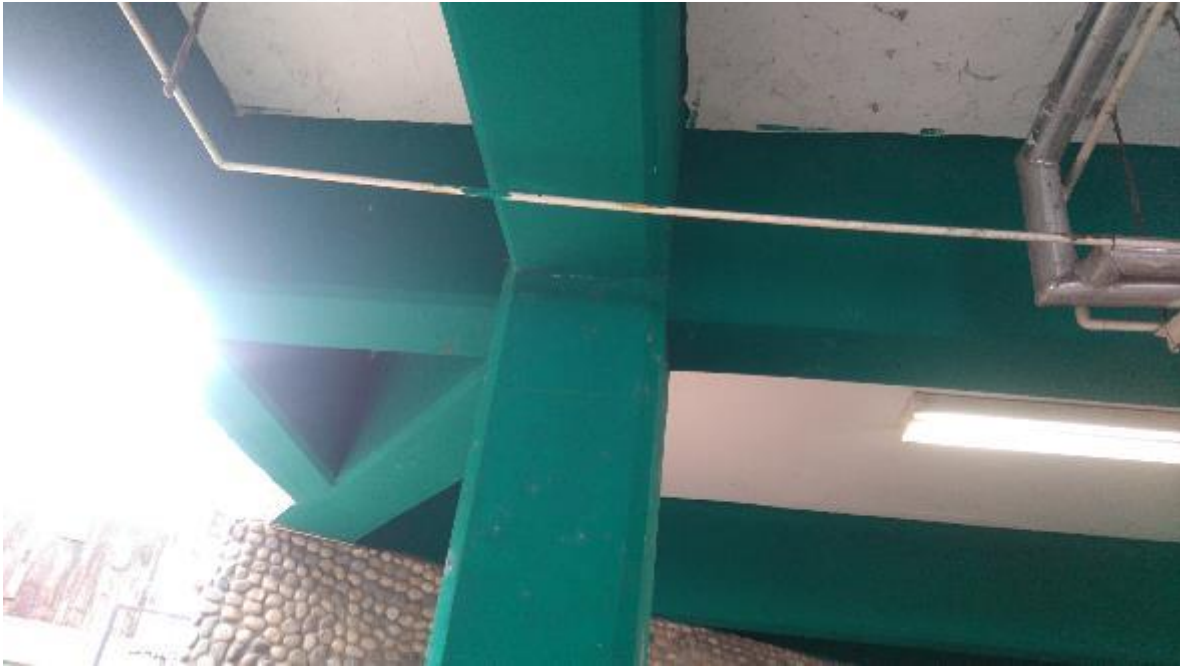
ELEMENTOS ESTRUCTURALES SIN DAÑO ALGUNO.

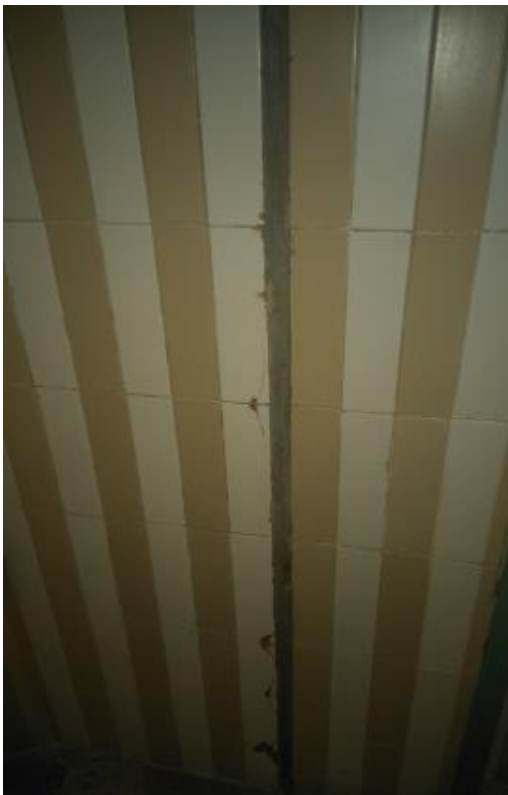
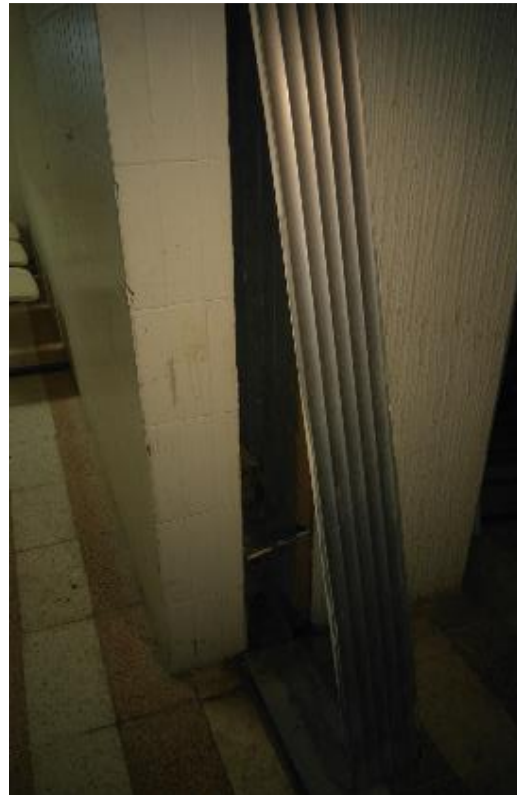
Las juntas de construcción se encuentran un tanto deterioradas, debido a la edad del edificio y a los eventos sísmicos recientes. Lo cual ocasiona en la mayoría, desprendimiento de recubrimientos en muros y en especial de pisos en algunos puntos. En ese punto si se considera un cierto riesgo a los usuarios y personal, ya que la diferencia de nivel, puede provocar un accidente.

JUNTAS DE CONSTRUCCION EN MAL ESTADO

- B) Reparar de manera urgente las **juntas de construcción deterioradas**, tanto en pisos, muros y plafones, ya que representan un peligro inminente para los usuarios al presentar bordes que pueden provocar un accidente.

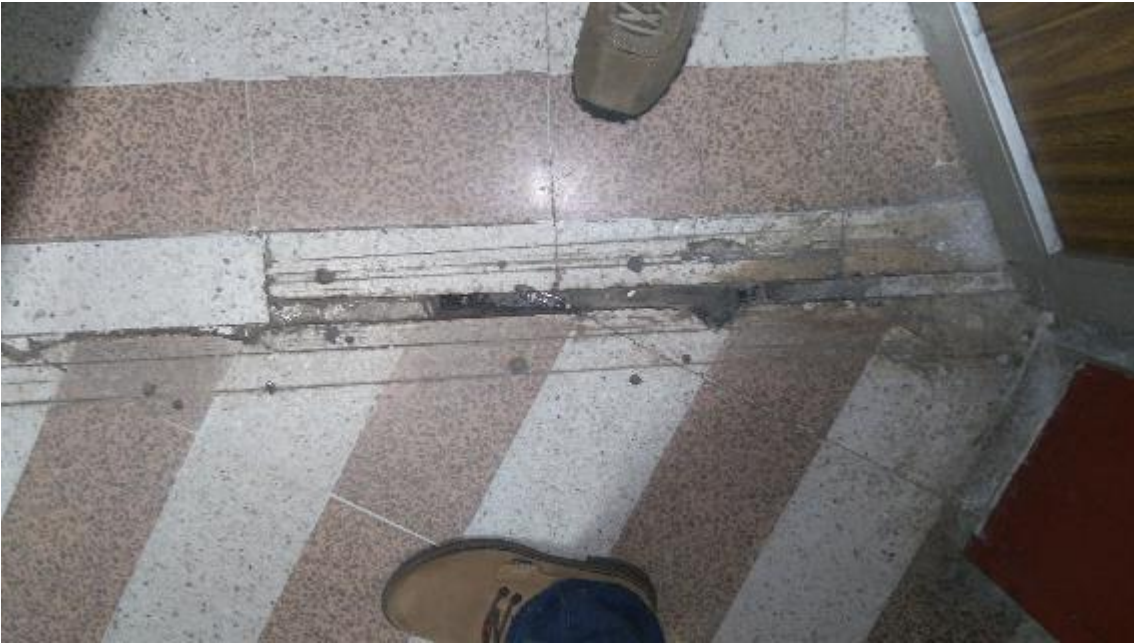
JUNTAS DE CONSTRUCCION EN MAL ESTADO

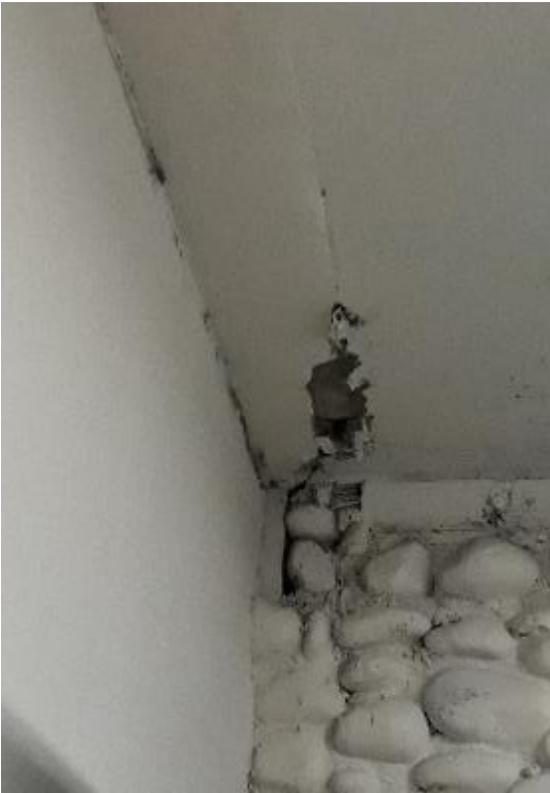
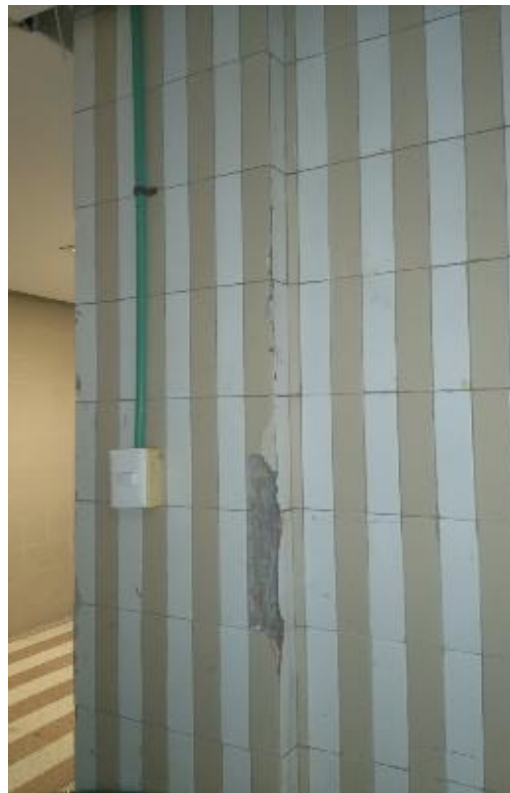
Se observaron algunas grietas de poca importancia en los muros no estructurales (tapón), que no representan peligro, además en diversas zonas hubo desprendimiento de recubrimiento (principalmente azulejo) que no representa riesgo, pero si una apariencia insegura.

RECUBRIMIENTOS DESPRENDIDOS

- C) Reparar de manera **las grietas que se presentaron en elementos no estructurales**, reponer las piezas que se desprendieron de azulejos y pisos, revisar y sellar las uniones de los ventanales, para evitar el ingreso de humedad, lo cual puede hacerse sin alterar la operación del Hospital.

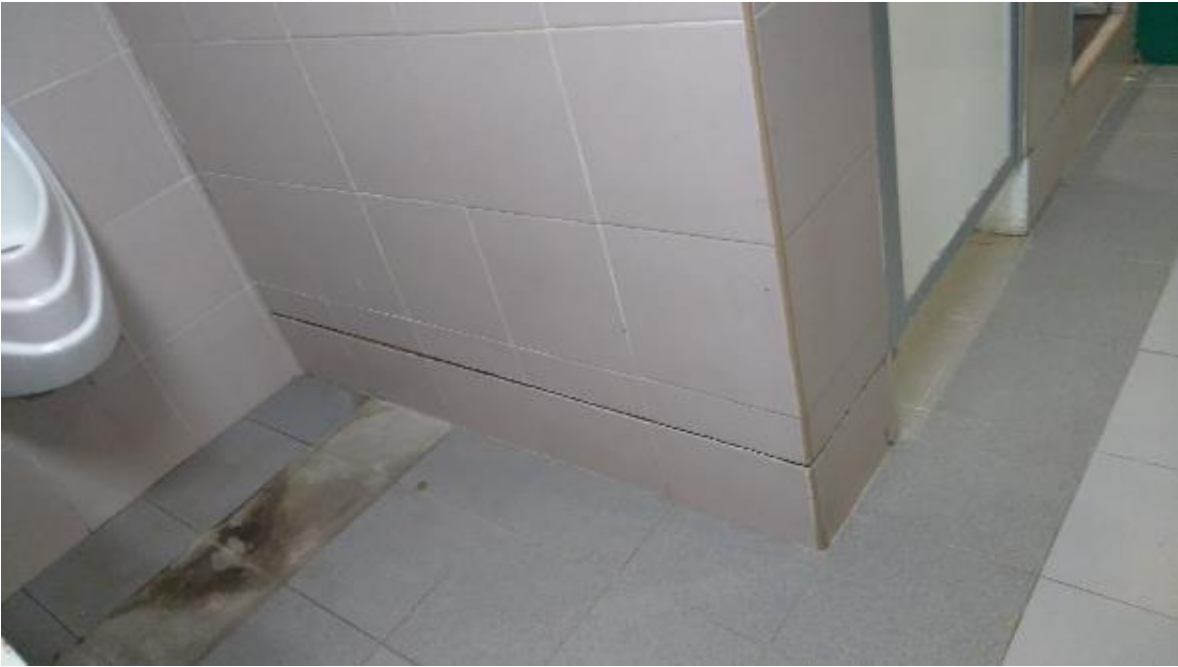
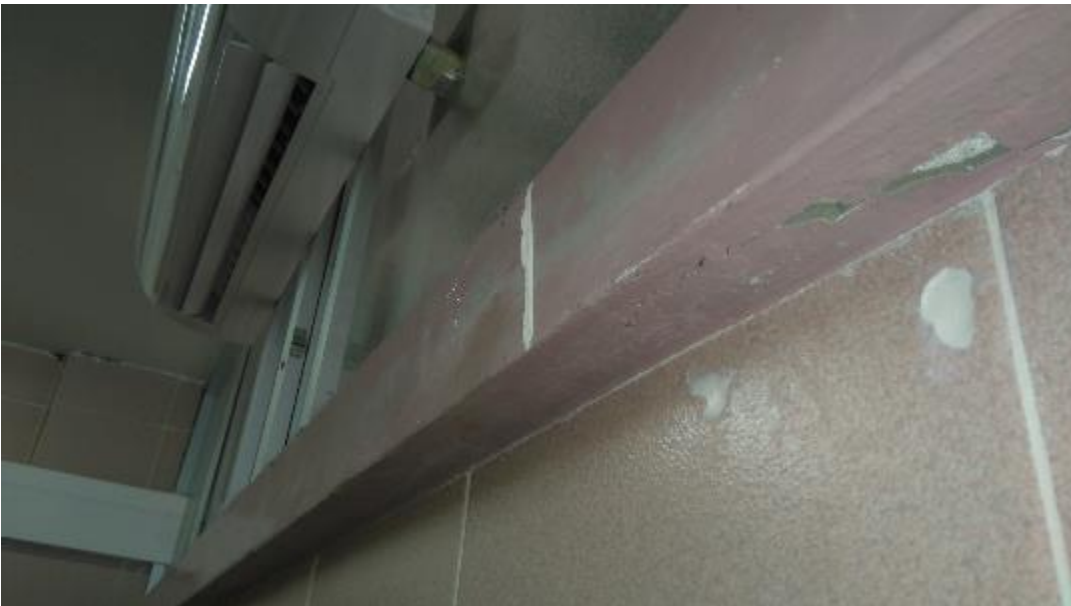
RECUBRIMIENTOS DESPRENDIDOS

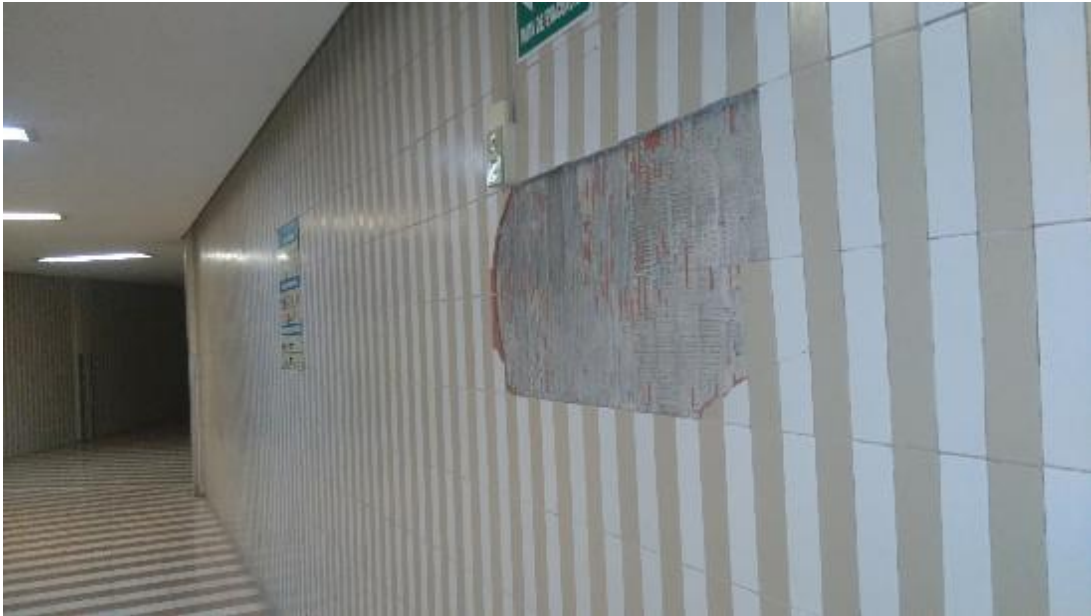
RECUBRIMIENTOS DESPRENDIDOS

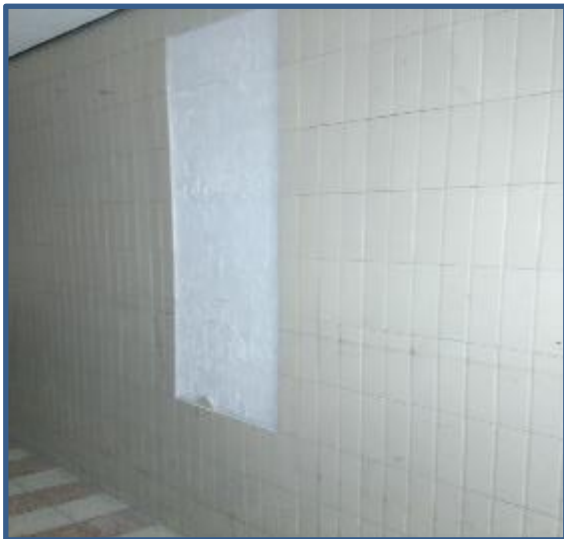
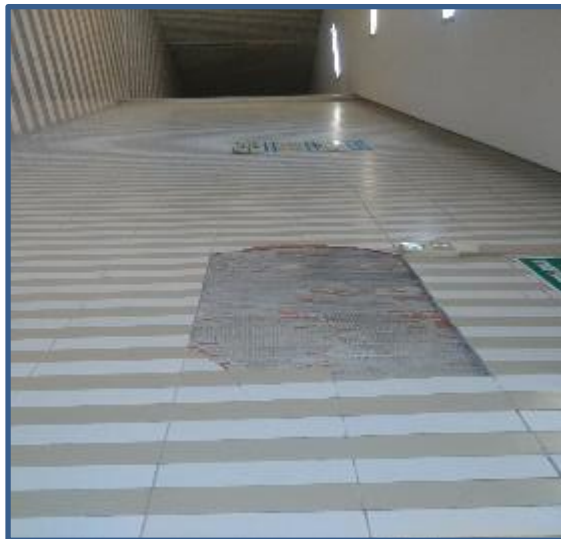
RECUBRIMIENTOS DESPRENDIDOS

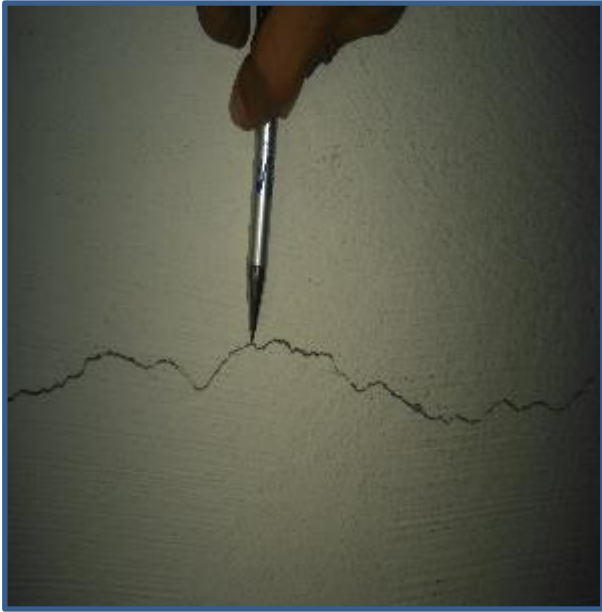
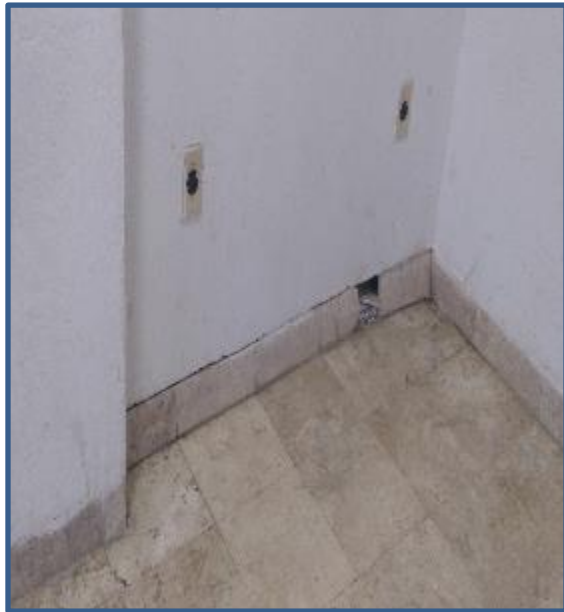
FISURAS EN MUROS
