REVISION ESTRUCTURAL.

TEATRO IMSS TABASCO.

Presentamos a continuación los resultados de la visita para la revisión estructural del **Teatro IMSS Tabasco** ubicado en el complejo Sandino en Villahermosa Tabasco.

La finalidad del presente estudio, es realizar una inspección visual del inmueble de manera detallada, para conocer el estado general del edificio, después del sismo ocurrido el 7 de septiembre del presente, seleccionar la categoría de daño en cada inmueble, clasificar el riesgo en que se encuentra, y emitir conclusiones y recomendaciones.

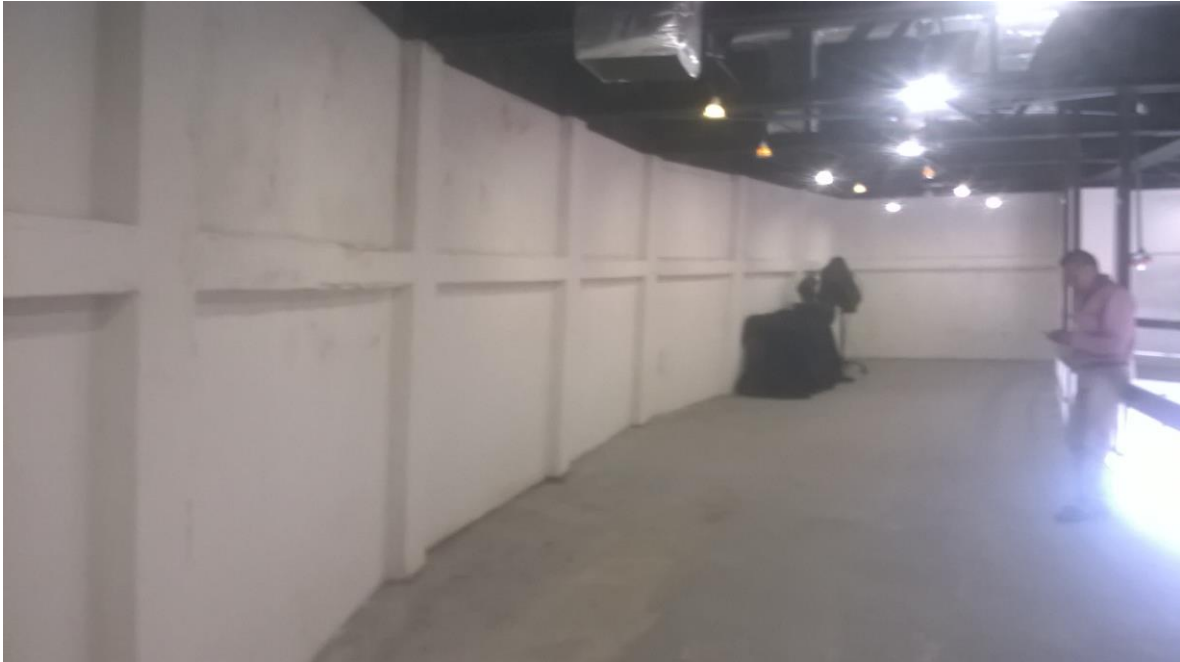
El muro de contención curvo, del pasillo del sótano, se observa con algunas grietas en sus emboquillados, los cuales necesitan verificarse los que estén desprendidos, para repararlos, estos desprendimientos, si pudieron ser resultado de los sismos, pero no afectaron la estructura.

MURO DE CONTENCION EN SOTANO (EMBOQUILLADOS DESPRENDIDOS).

- A) La estructura tanto de los marcos frontales como de la mampostería en sótano y en muros altos, se comportó de manera satisfactoria durante los sismos, **presentando buena integridad.**
- B) Reparar los **emboquillados del muros de contención**, tanto en dalas como en castillos, que no representan un peligro para los usuarios pero dan un mal aspecto.
- C) Reparar de manera pronta **las grietas que se presentaron en elementos no estructurales**, reponer las piezas que se desprendieron de azulejos y pisos, revisar y sellar las uniones de los ventanales, para evitar el ingreso de humedad.
- D) Podemos concluir que según el nivel de riesgo, se clasifica como **VERDE, donde se puede seguir operando mientras se realizan las reparaciones**, cerrando localmente los puntos a corregir.

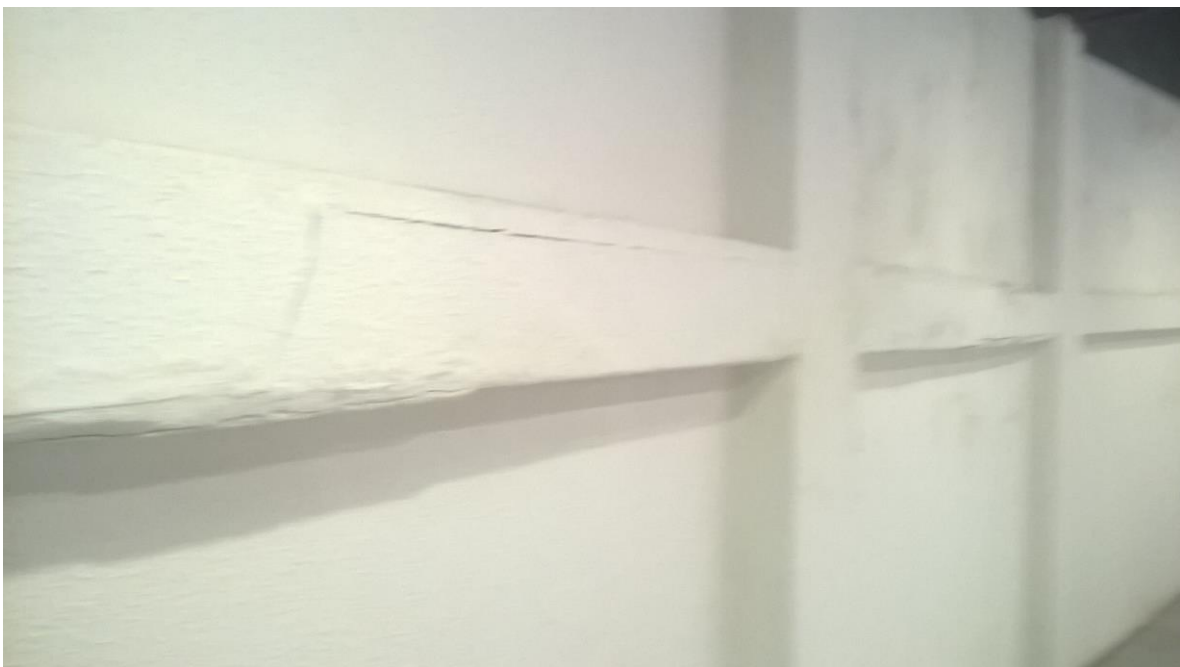
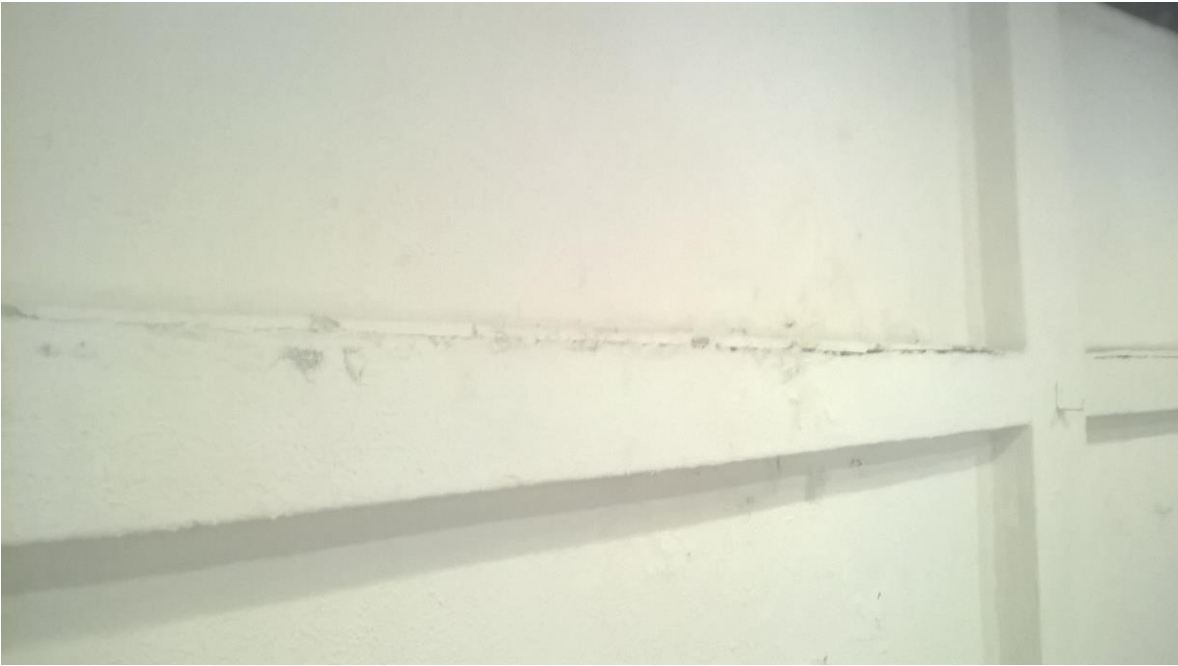
MURO DE CONTENCION SOTANO (DETERIORO DE ELEMENTOS NO ESTRUCTURALES).

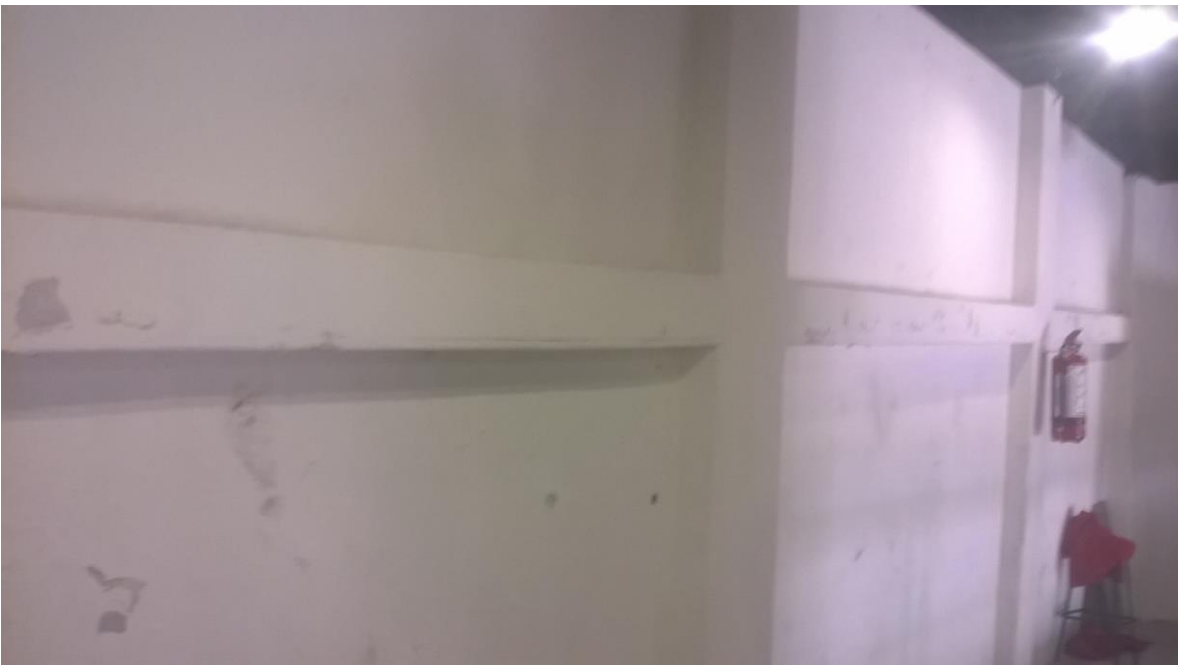
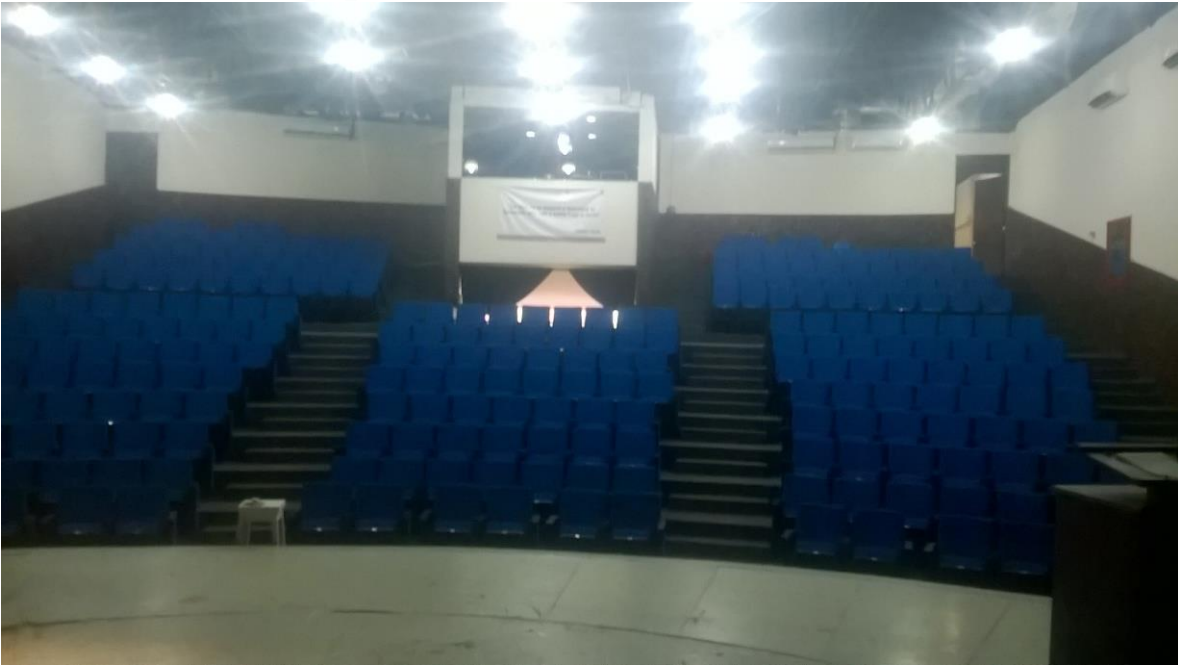
GRADERIAS Y MUROS EN BUEN ESTADO.

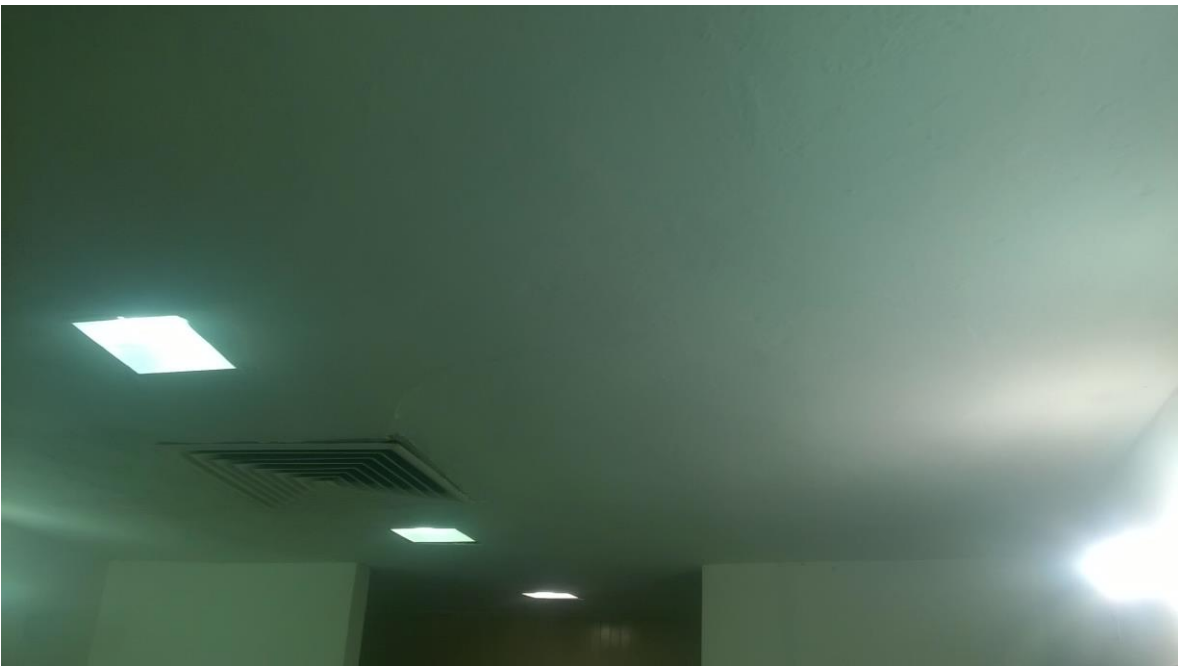
ELEMENTOS NO ESTRUCTURALES SIN DAÑO GRAVE.
