REVISION ESTRUCTURAL.

TIENDA IMSS.

Presentamos a continuación los resultados de la visita para la revisión estructural de **TIENDA IMSS** del IMSS ubicados en Villahermosa Tabasco.

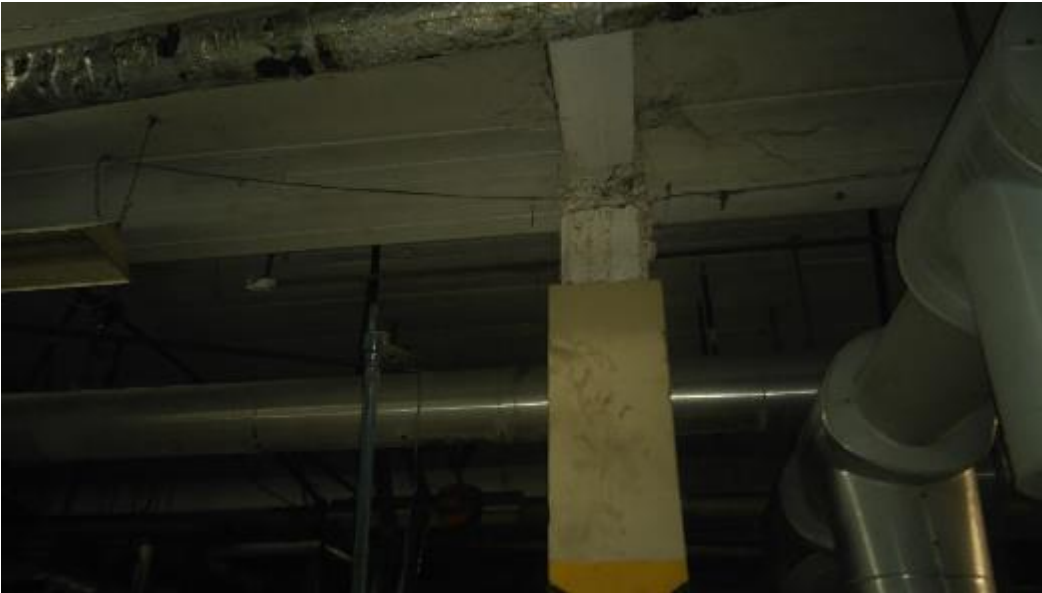
ELEMENTOS ESTRUCTURALES SIN DAÑO ALGUNO.

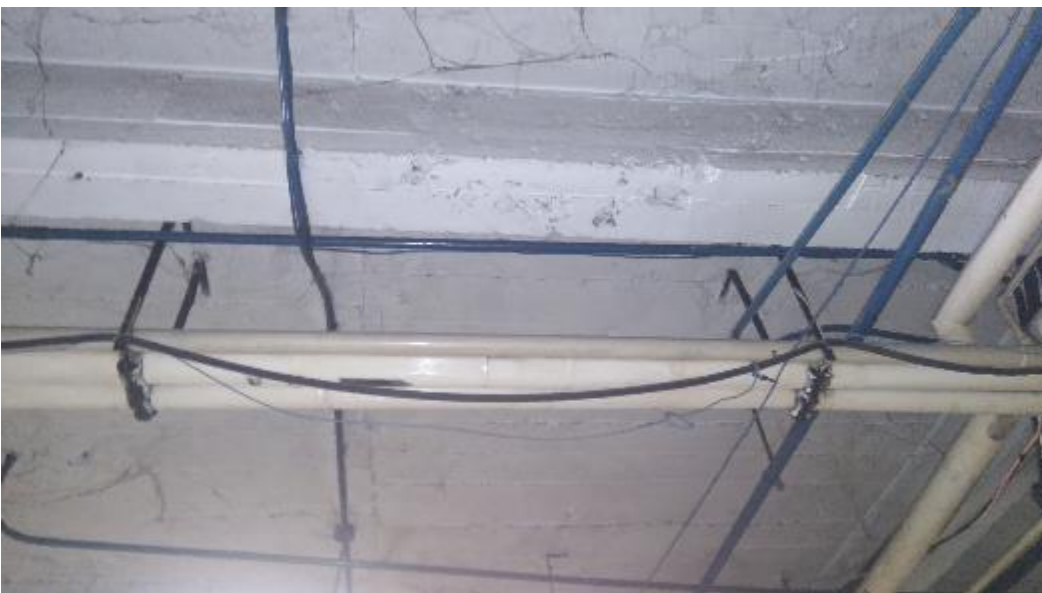
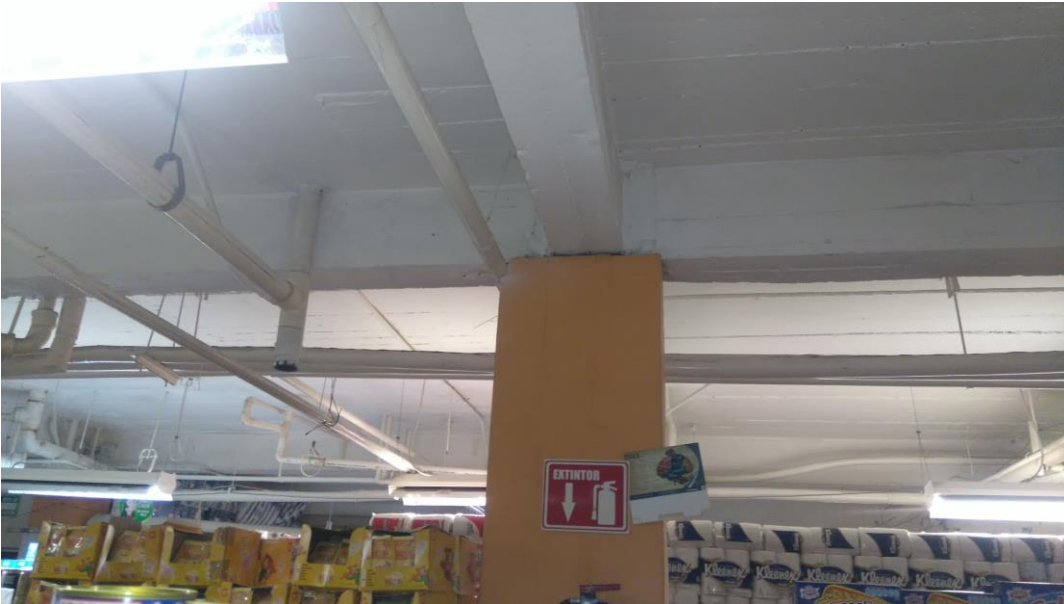
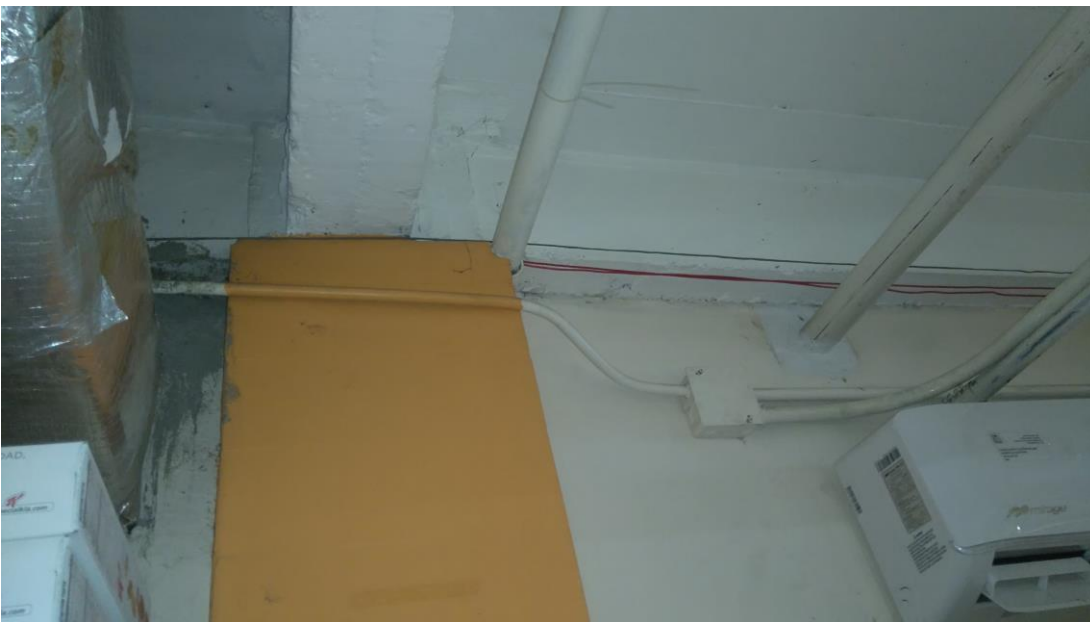
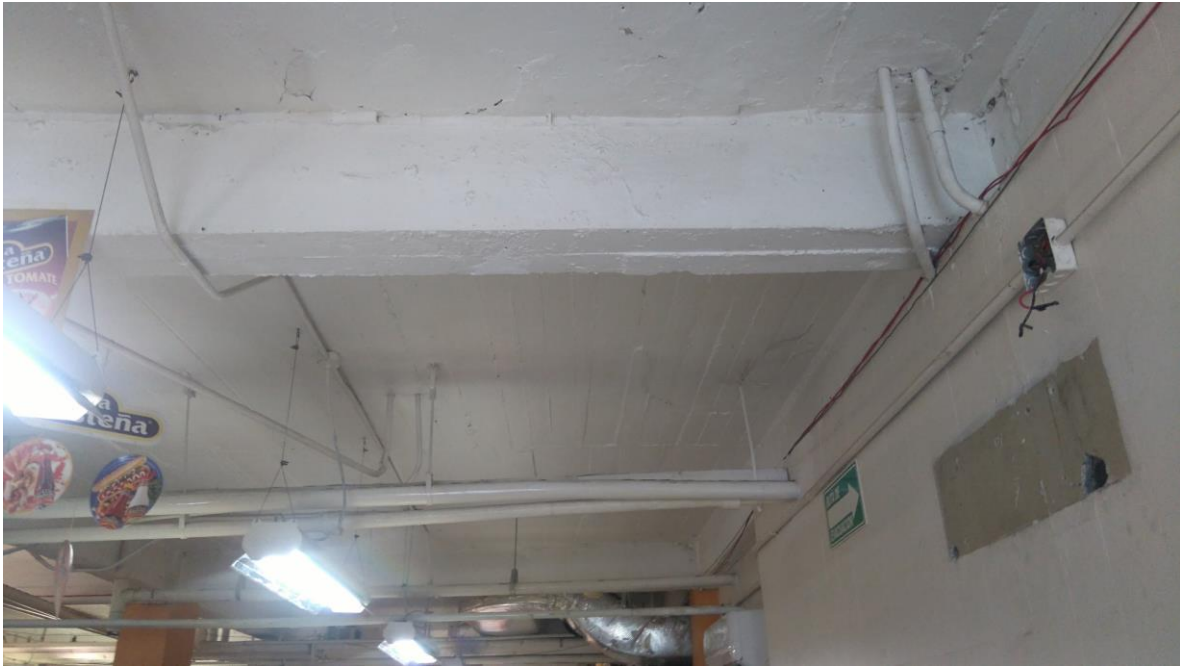
Durante nuestra inspección se verificaron todos los elementos visibles de la estructura, observándose que los elementos de marcos y losas de concreto, se encuentran íntegros y en un estado de servicio aceptable (De lo cual se muestra evidencia en el reporte fotográfico). Además, se observó en algunos puntos la existencia de humedad, proveniente de filtraciones de agua pluvial de la azotea, que se introduce por algunas fallas del impermeabilizado.

Se observaron algunas grietas de poca importancia en los muros no estructurales (tapón), que no representan peligro, además en diversas zonas hubo desprendimiento de recubrimiento (principalmente azulejo) que no representa riesgo, pero si una apariencia insegura.

Se observa en bastantes puntos, los plafones húmedos, o desprendidos a causa del agua, lo que indica muchas filtraciones, que deben corregirse para que no dañe con el tiempo a las losas de la estructura, que en algunas zonas ya se ve cierto deterioro.

- A) La estructura de los edificios, se comportó de manera satisfactoria durante los sismos, **presentando buena integridad**, pero se recomienda reforzar la impermeabilización para evitar las filtraciones de agua pluvial, que en un futuro puedan deteriorar algún elemento, principalmente losas de concreto.

- B) Reparar de manera **las grietas que se presentaron en elementos no estructurales**, reponer las piezas que se desprendieron de azulejos y pisos, revisar y sellar las uniones de los ventanales, para evitar el ingreso de humedad, lo cual puede hacerse sin alterar la operación del Hospital.
