# REVISION ESTRUCTURAL.

## GUARDERIA ORDINARIA No. 01 VILLAHERMOSA.

Villahermosa, Tabasco. 29 de septiembre de 2017

Presentamos a continuación los resultados de la visita para la revisión estructural del inmueble de **Guardería Ordinaria 001** del IMSS ubicado en Villahermosa Tabasco.

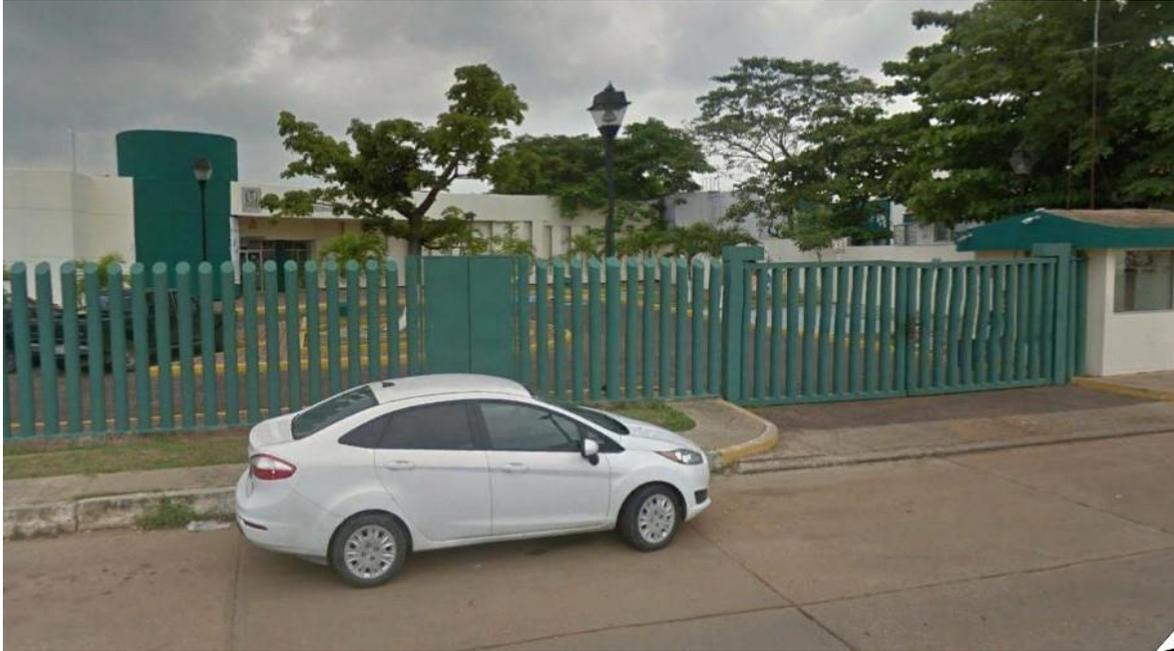
VISTA DEL INGRESO EN BUEN ESTADO

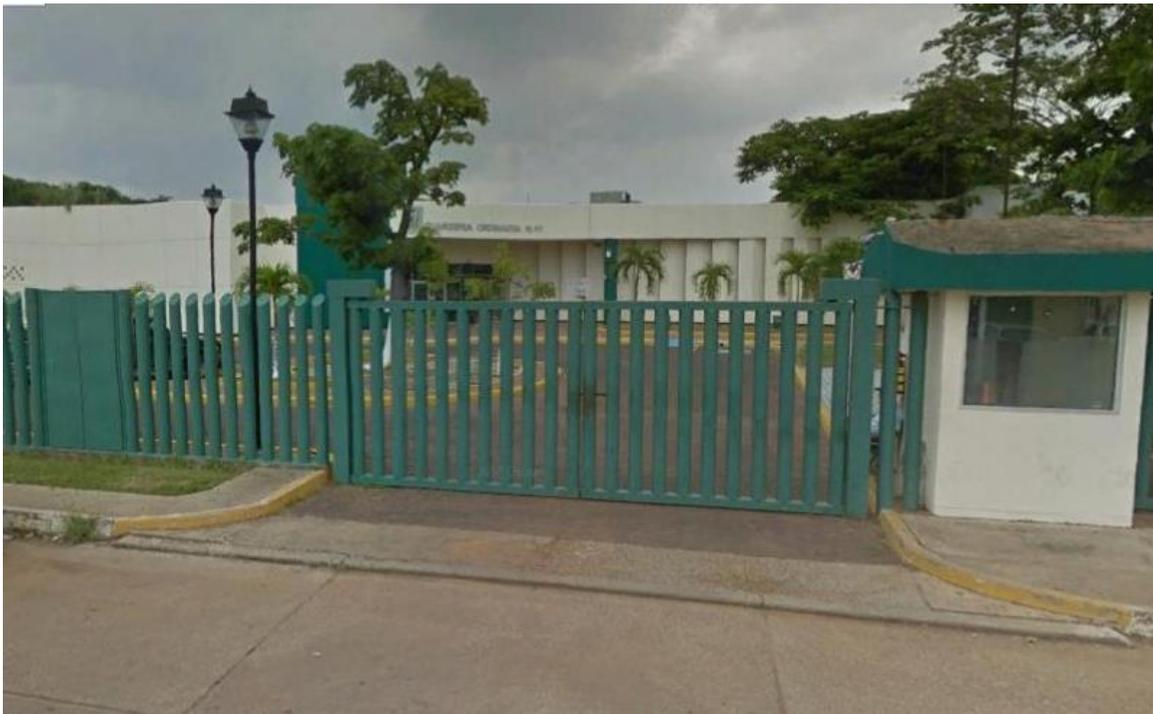
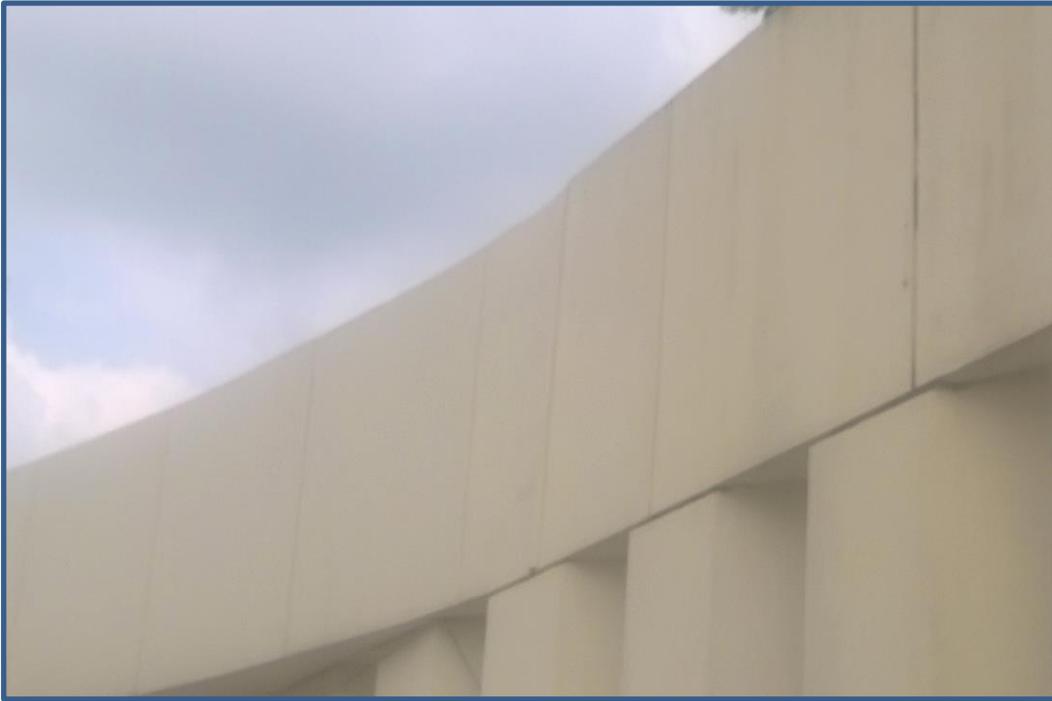
Se observaron algunas grietas en los muros no estructurales (tapón) en muchos de los elementos, principalmente donde cambian los materiales de concreto a Tablaroca, y en la unión de estructura-muro no estructural, siendo de menor importancia y que no representan riesgo estructural, pero si de desprendimiento, además de que se desprendieron varias losetas del piso, debido a los movimientos, tanto en el entrepiso como en la azotea del segundo nivel, para subir a la azotea. Estos desperfectos, fueron a raíz de los movimientos telúricos, y aunque se considera normal ese comportamiento representan un riesgo para los usuarios, debiéndose arreglar no solo de manera estética, sino para evitar un accidente.

FISURAS EN MUROS

- D) Reparar de **las grietas que se presentaron en elementos no estructurales**, como son las grietas en los aplanados, en la unión de Tablaroca, y en los plafones principalmente, ya que presentan riesgo de desprendimiento, lo cual puede hacerse sin alterar la operación del inmueble.

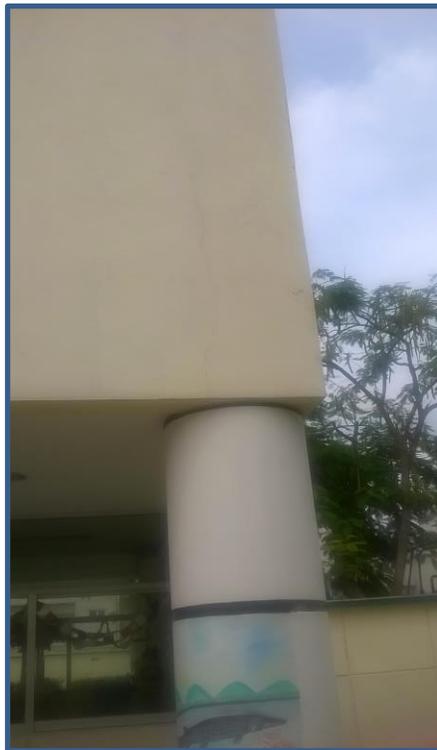
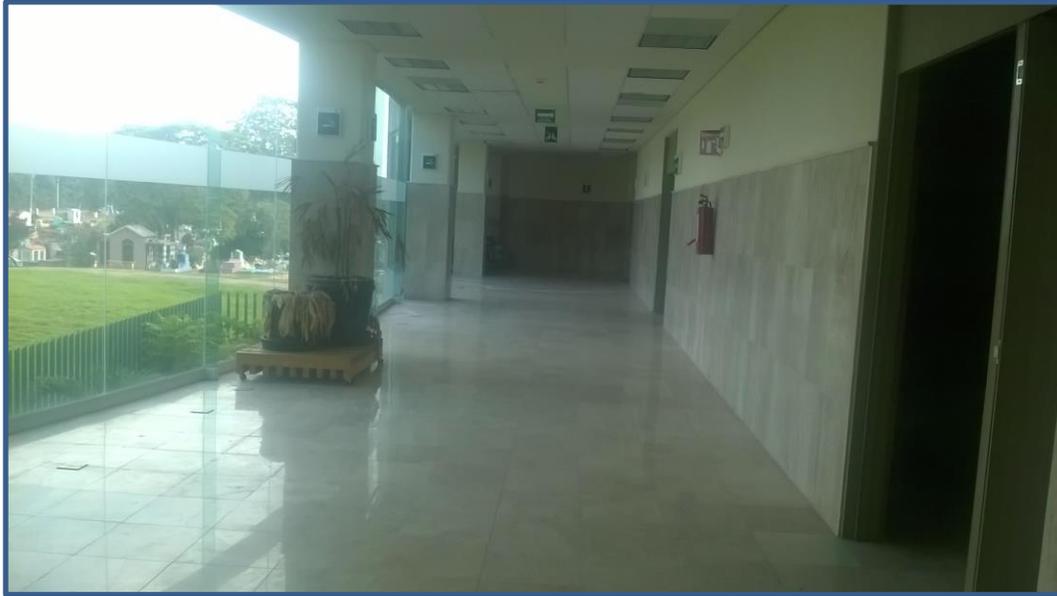
DESPRENDIMIENTO DE LOSETAS

- C) Reparar de manera inmediata las **losetas de piso deterioradas**, ya que representan un peligro inminente para los usuarios al presentar bordes que pueden provocar un accidente, además de la apariencia indeseable.

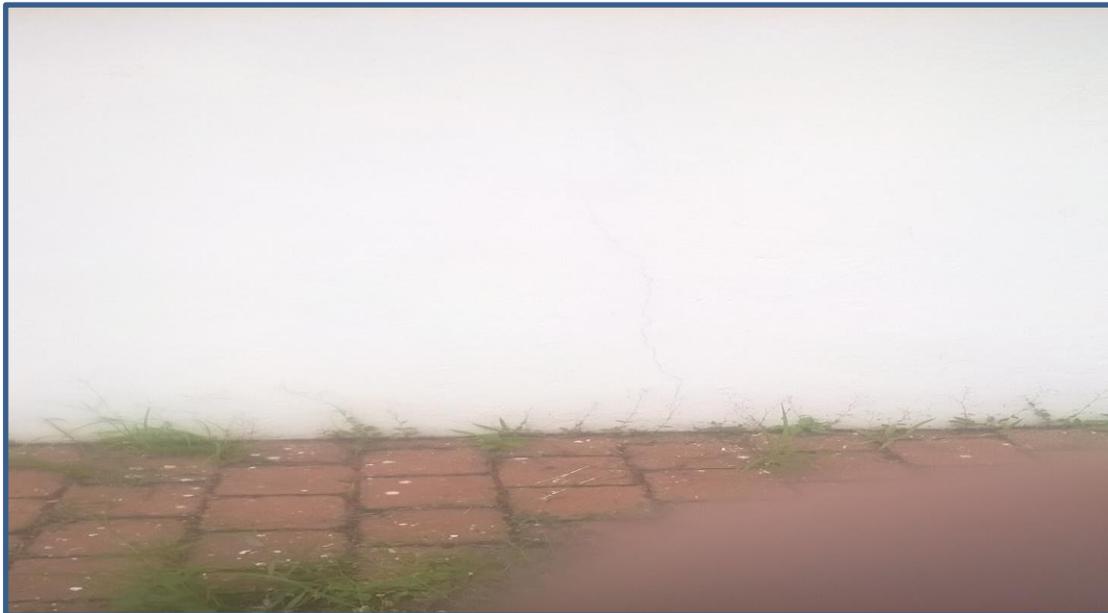
Los pisos de concreto del ingreso, se observan en buenas condiciones de uso, con algún desgaste normal por el uso, y nada provocado por los sismos. Se detectaron hundimientos por reacomodos de las terracerías debido a la presencia de humedad filtrada por las juntas, principalmente en la zona del adoquín.

HUNDIMIENTO EN PISO DE ADOQUIN

- E) Se recomienda sellar las **juntas de los pisos** con productos a base de poliuretano, para aumentar la durabilidad en buenas condiciones de los pisos protegiendo la base..
