# REVISION ESTRUCTURAL.

HOSPITAL GENERAL DE ZONA No.  
2 CARDENAS

Villahermosa, Tabasco. 29 de septiembre de 2017

Presentamos a continuación los resultados de la visita para la revisión estructural del inmueble para la **Hospital General de Subzona No. 2** del IMSS ubicado en Calle Francisco Trujillo s/n Cárdenas, Tabasco.

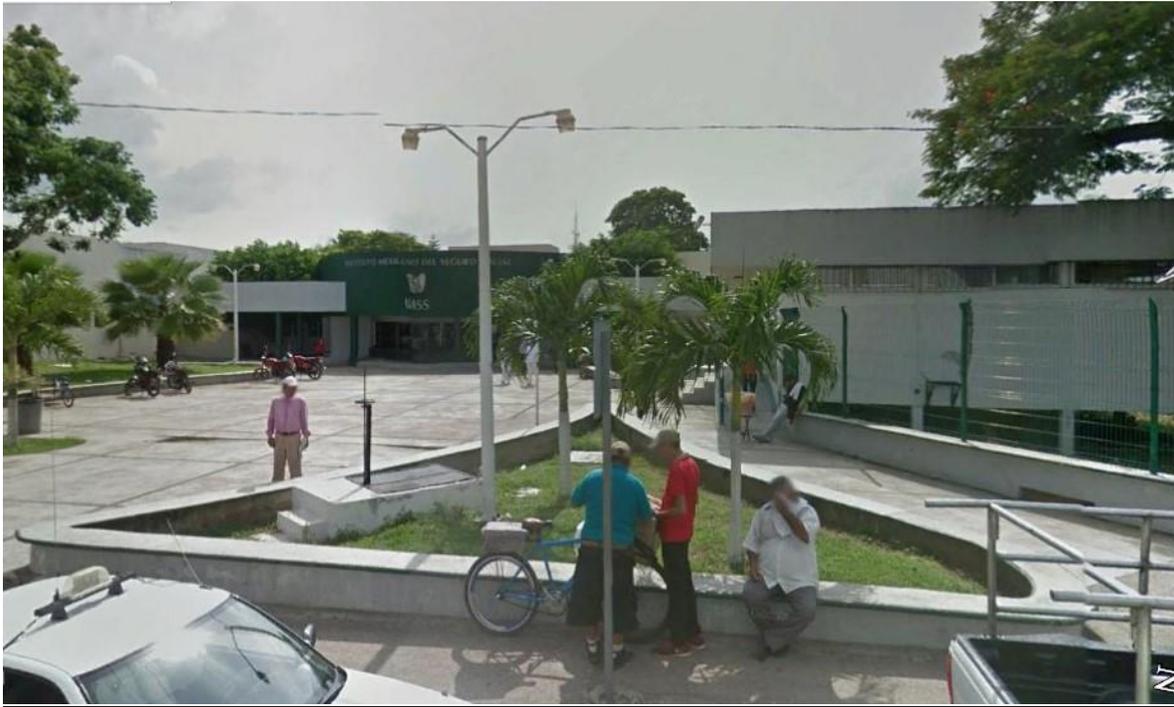
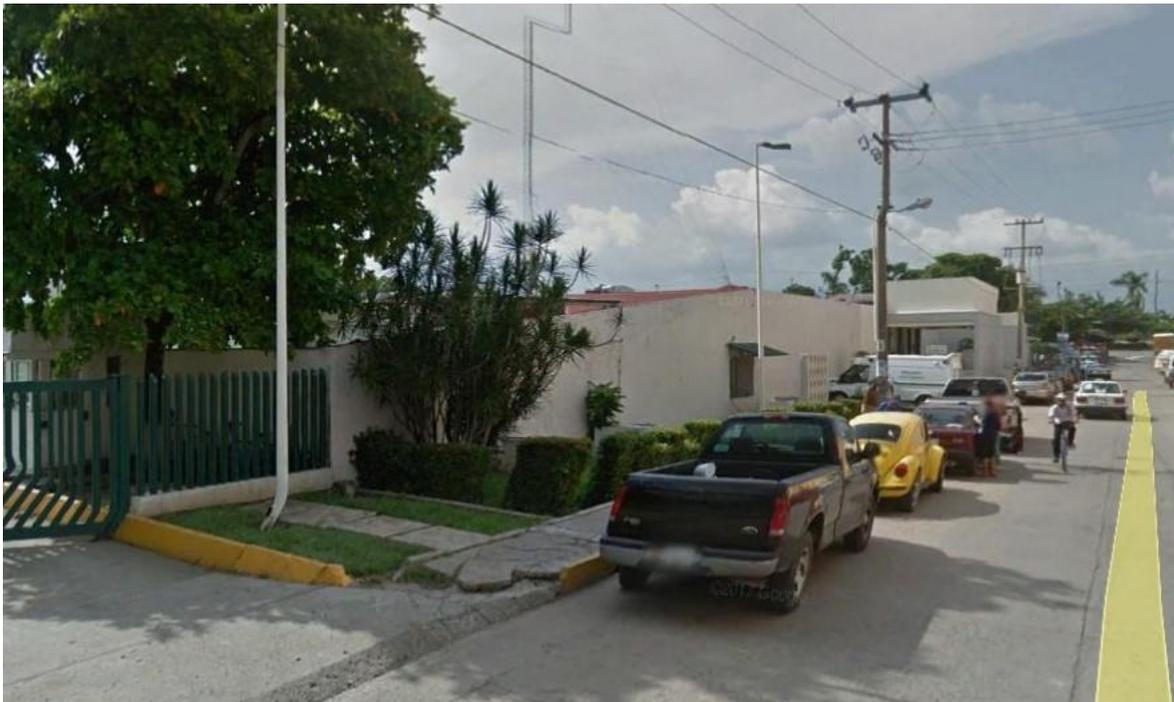
**FACHADAS DEL HOSPITAL. ELEMENTOS EN BUEN ESTADO.**

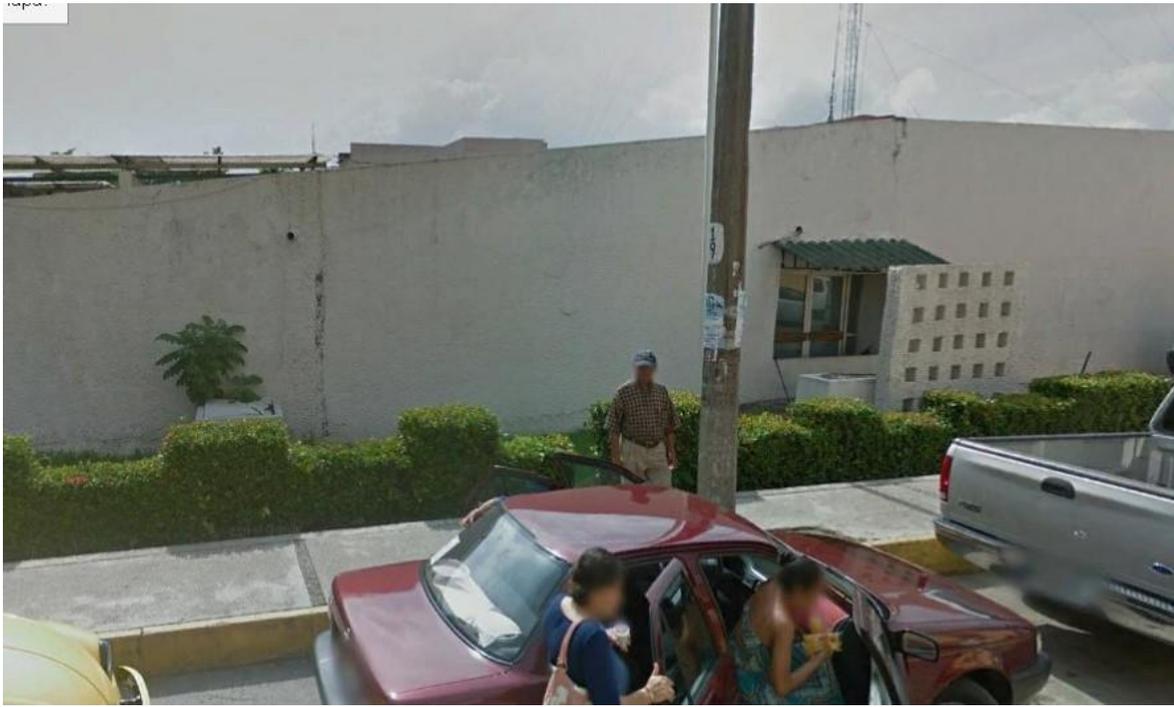
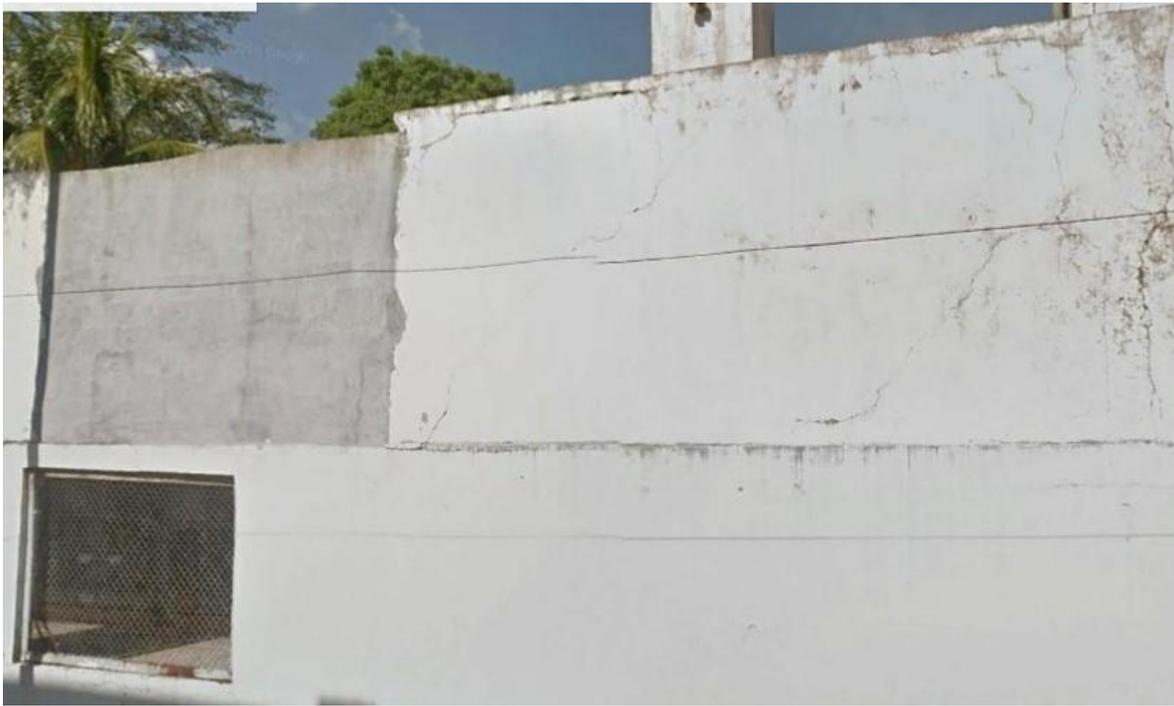
Se observaron algunas grietas en los muros de mampostería que no representan peligro inminente y se encuentran en:

**ALGUNAS GRIETAS EN MUROS EXTERIORES.**

- B) Reparar **las grietas que se presentaron en muros de mampostería**, en las zonas mencionadas en las observaciones. Que no son de riesgo, pero para evitar que sufran algún deterioro.

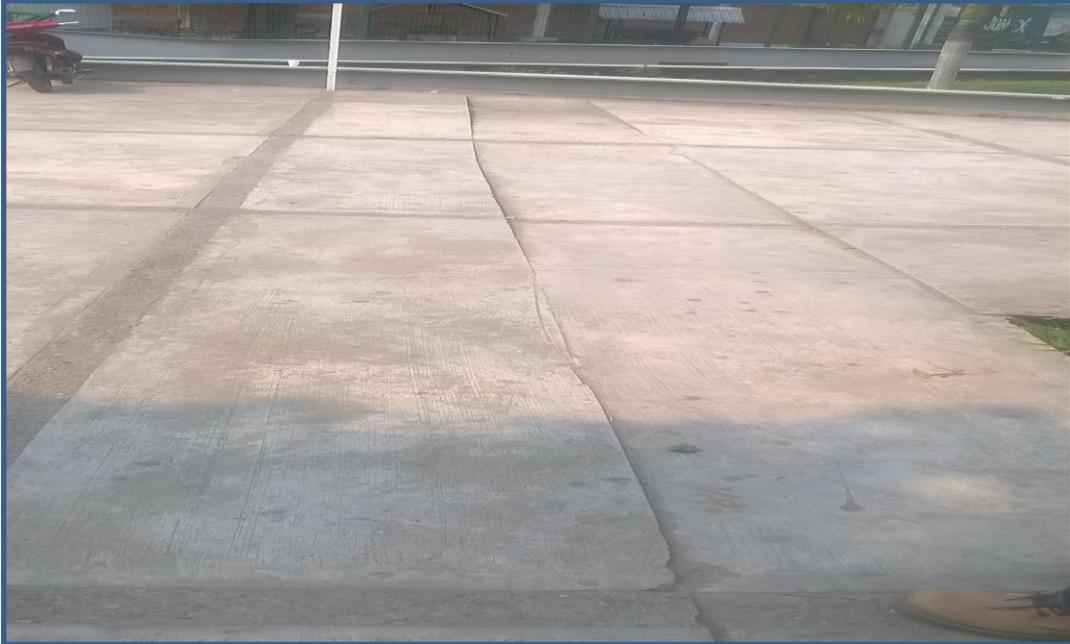
Se observó que en la explanada de acceso principal, se registra un asentamiento de aprox. 10 cm en su parte mas critica, que provoca hundimiento en el piso, daño en registro para drenaje pluvial, y agrietamientos en las jardineras. Y en general, los pisos de concreto necesitan mantenimiento.

**HUNDIMIENTO EN MUROS DE CONCRETO.**

- C) Reparar los hundimientos en pisos exteriores, que se pueden deber a varios factores o a la combinación de ellos, como puede ser, el ingreso de humedad dañando las bases, el reacomodo de partículas debido a movimientos telúricos, etc.

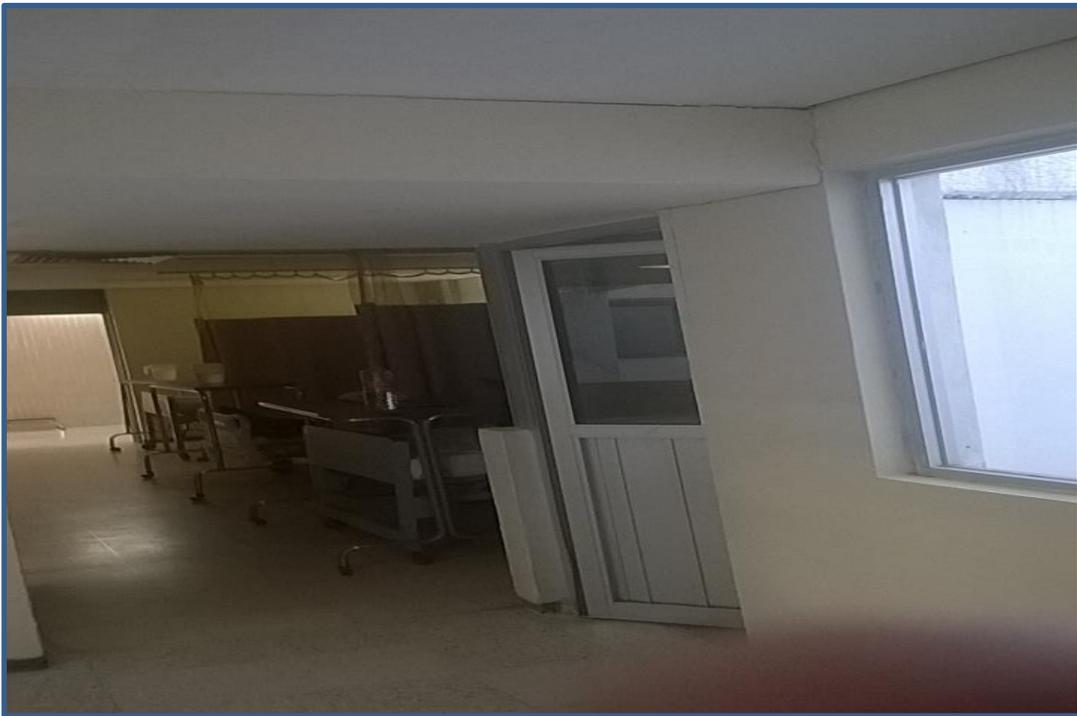
Se observaron plafones de Durock desprendidos en exterior entre farmacia y cajero. Fisuras en juntas entre castillos y muros de Durock y Tablaroca en exterior pasillo de tienda y pasillo de acceso a servicio respectivamente. Fisura en Plafón de Tablaroca en pasillo de acceso a laboratorio. Desprendimiento de plafones en área de camas (1031 a 1033 mujeres). Rotura de cristal en acceso a área de Administración debido al movimiento.

**DESPRENDIMIENTO EN PLAFON.**

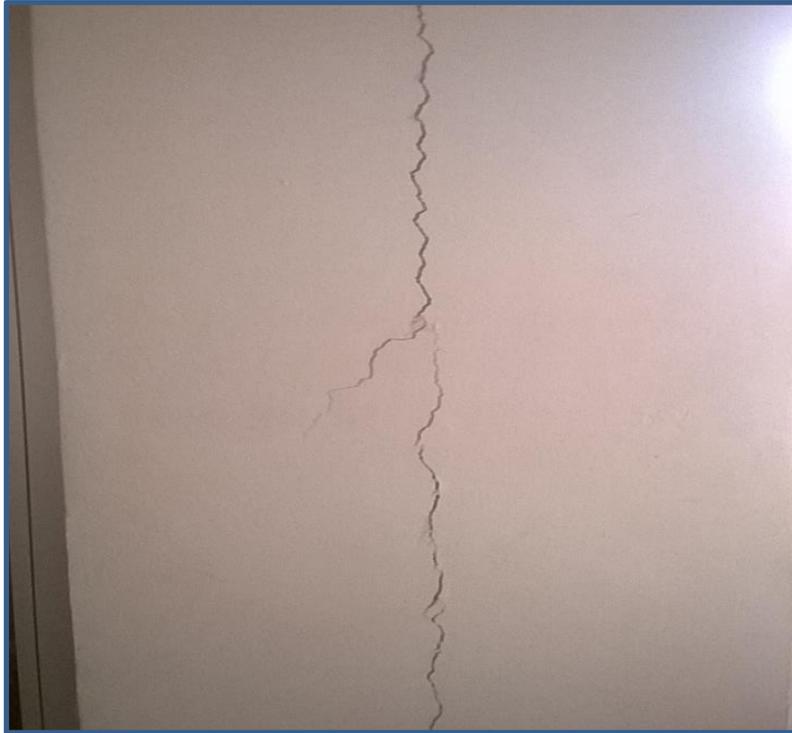
**FISURAS EN MUROS.**
