REVISION ESTRUCTURAL.

HOSPITAL GENERAL DE ZONA NO. 46

Villahermosa, Tabasco. 29 de septiembre de 2017

Presentamos a continuación los resultados de la visita para la revisión estructural de **Hospital Gral. de Zona no. 46** del IMSS ubicados en Villahermosa Tabasco.

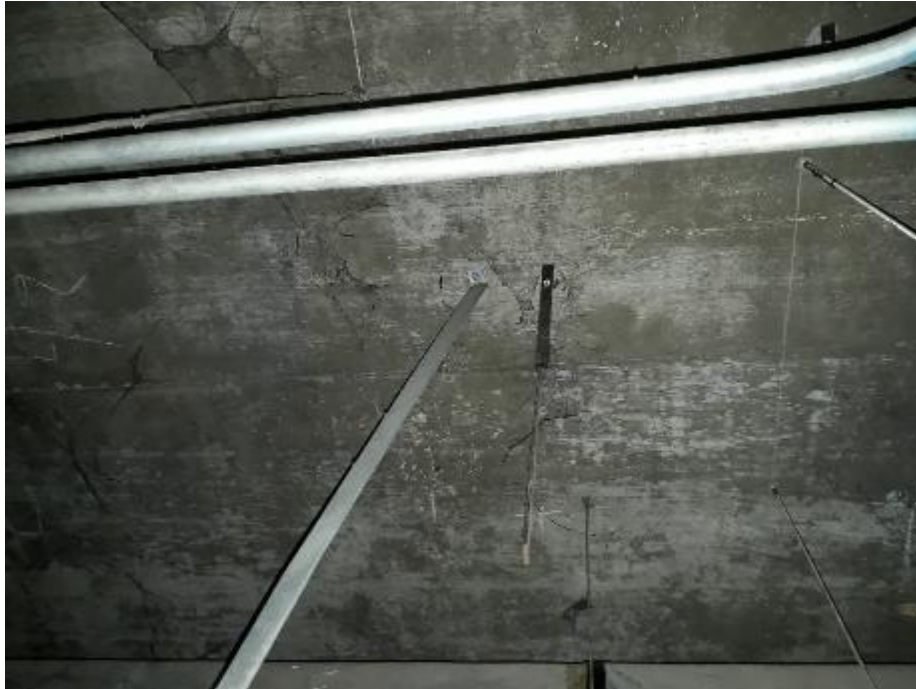
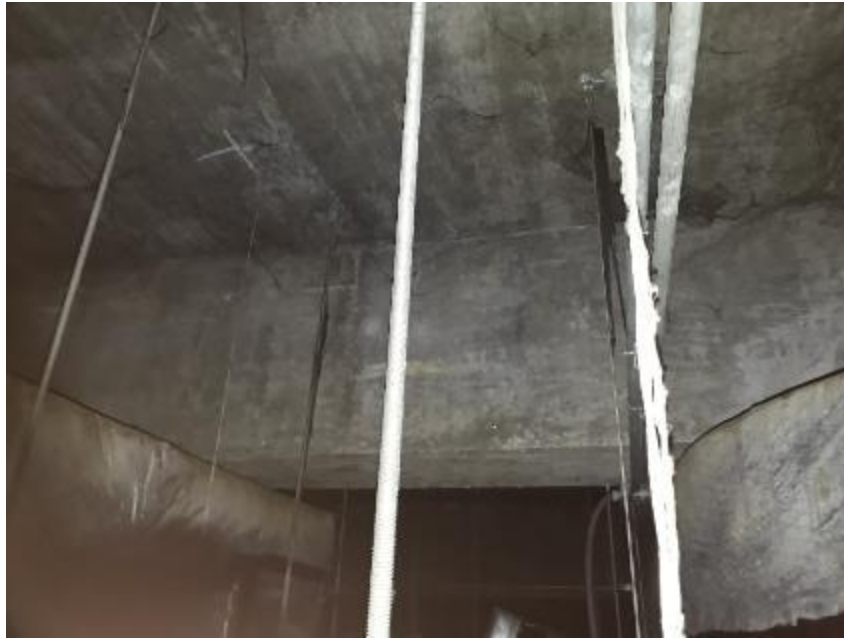
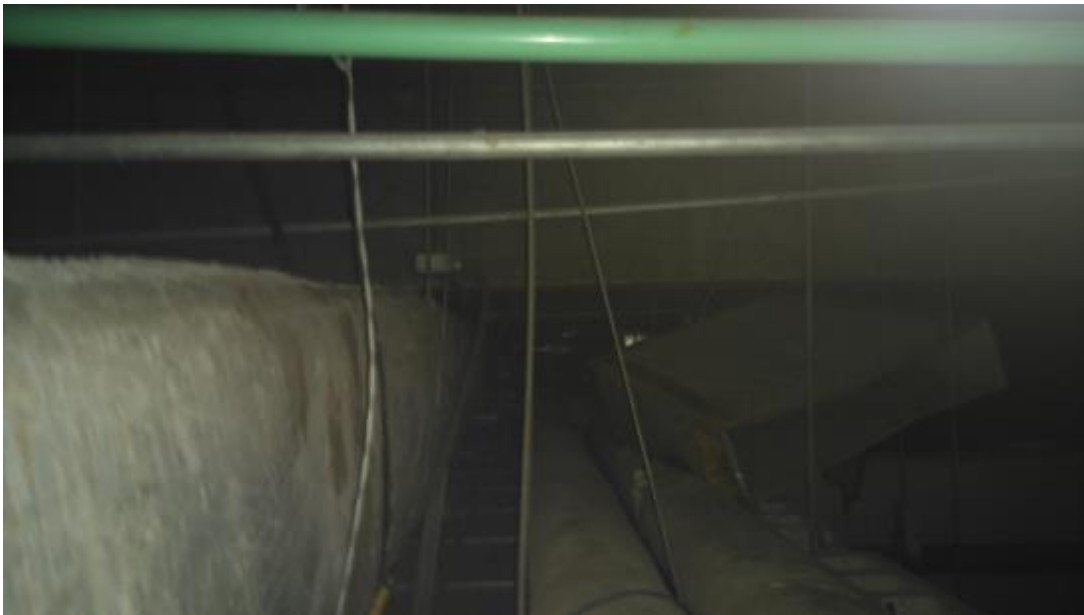
Durante nuestra inspección se verificaron todos los elementos visibles de la estructura mediante los registros en el plafón, observándose que el 100% de los elementos de marcos y losas de concreto, se encuentran íntegros y en un estado de servicio óptimo (De lo cual se muestra evidencia en el reporte fotográfico). Además, se observó en muchos puntos la existencia de humedad, proveniente de filtraciones de agua pluvial de la azotea, que se introduce por algunas fallas del impermeabilizado.

ELEMENTOS ESTRUCTURALES INTEGROS.

- A) La estructura de los edificios, se comportó de manera satisfactoria durante los sismos, **presentando integridad en un 100%**, pero es urgente reforzar la impermeabilización para evitar las filtraciones de agua pluvial, que en un futuro puedan deteriorar algún elemento, principalmente losas de concreto.

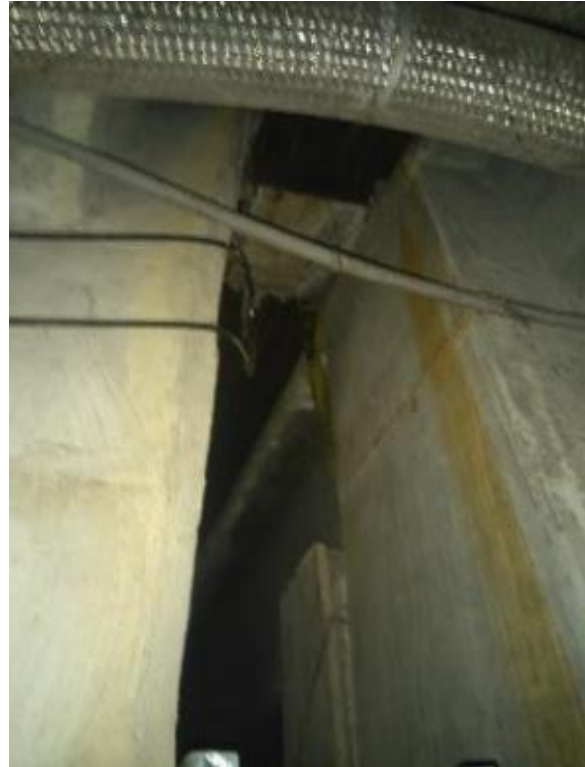
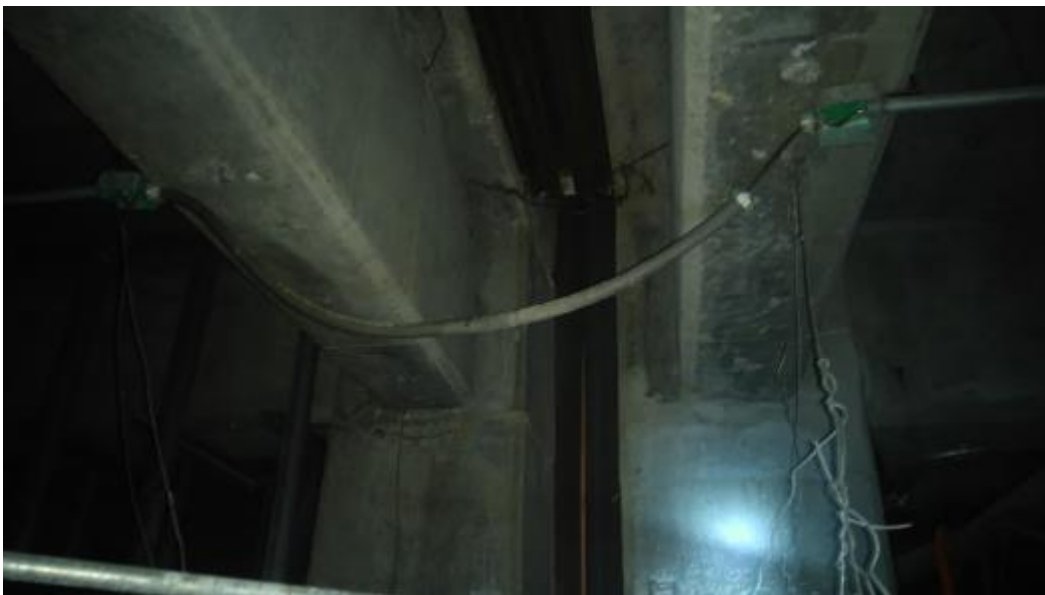
ELEMENTOS ESTRUCTURALES INTEGROS.

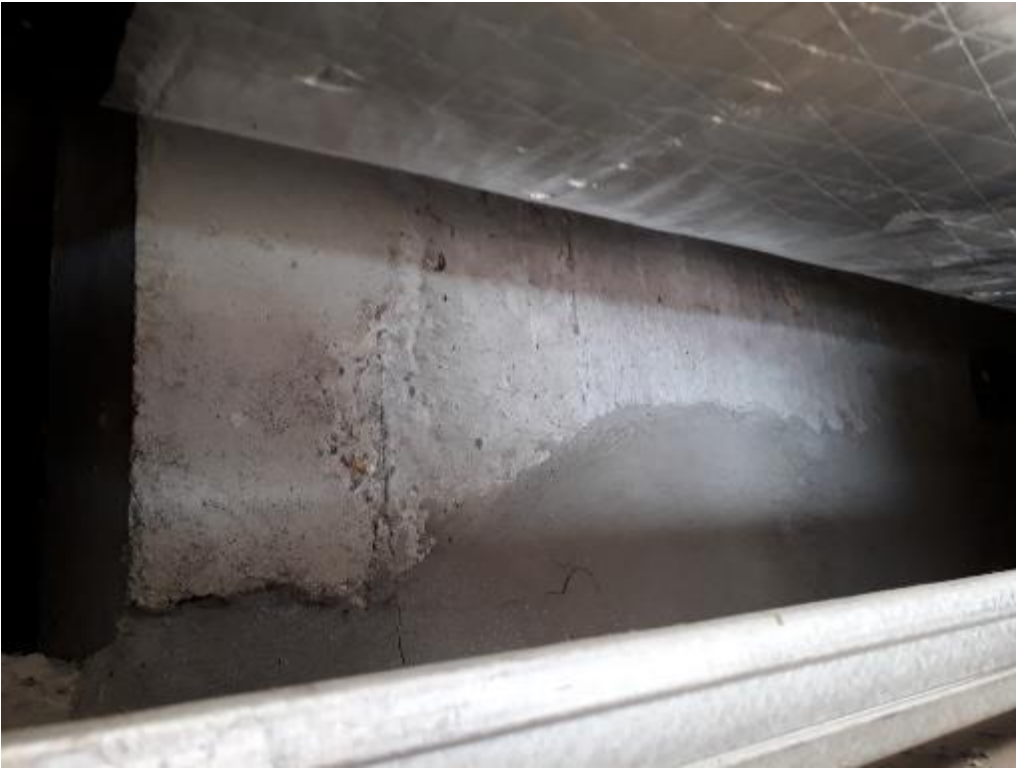
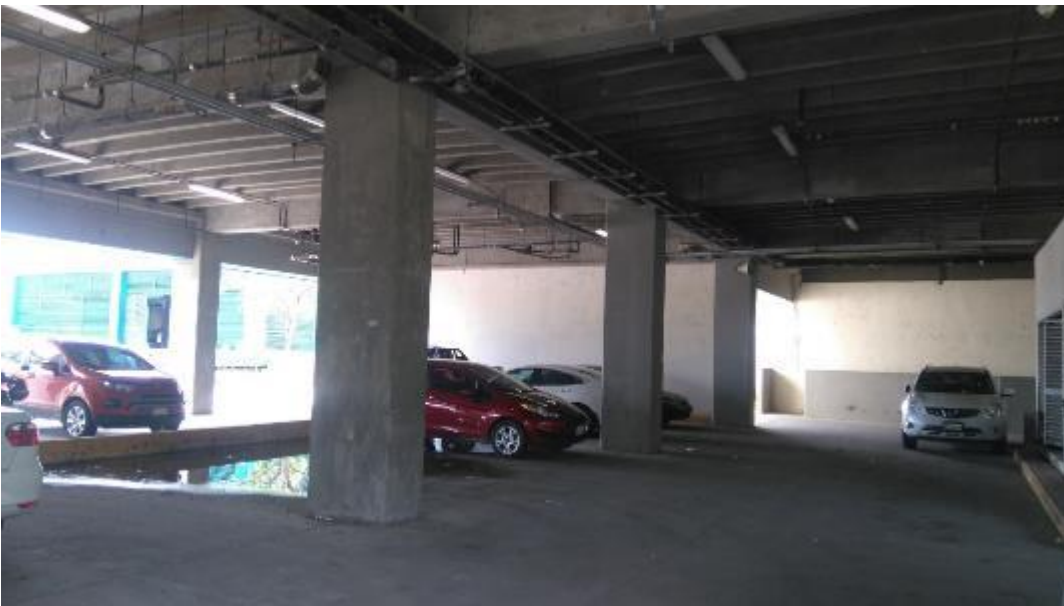
ELEMENTOS ESTRUCTURALES INTEGROS.

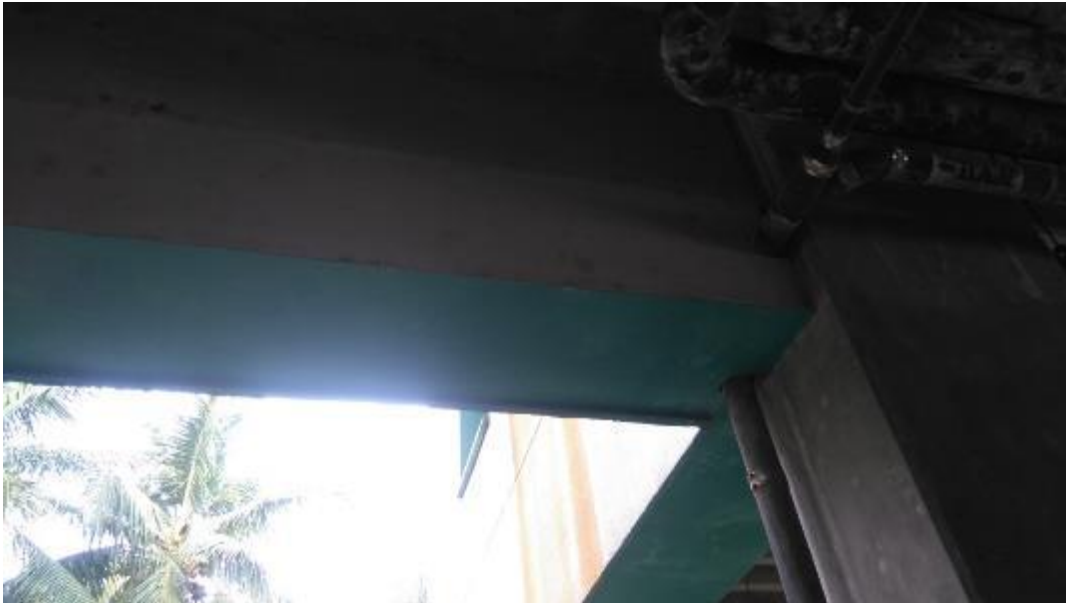
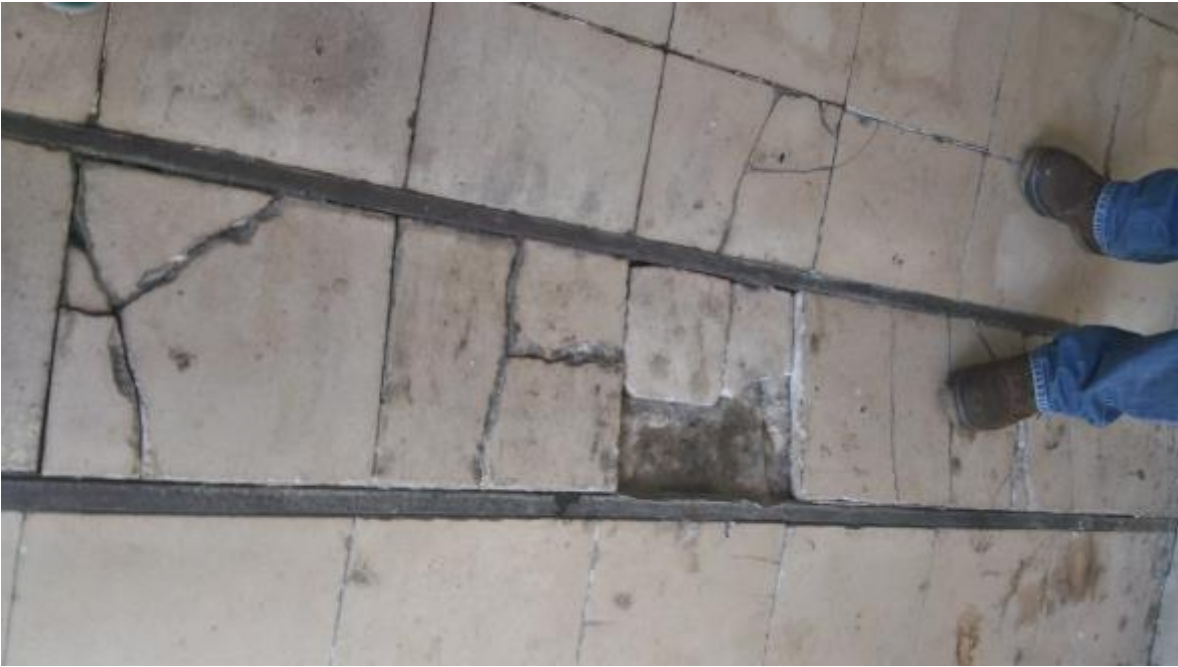
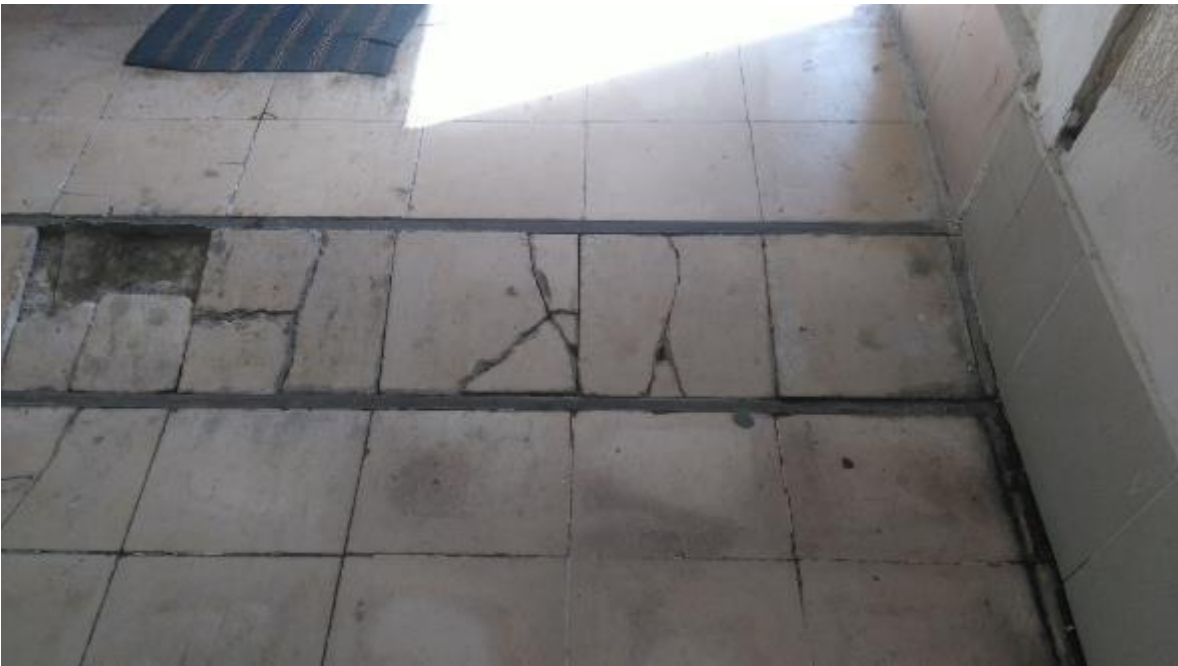
Las juntas de construcción se encuentran deterioradas, debido a que en su construcción se utilizaron elementos de lámina de acero, la cual no es recomendable en ambientes húmedos, debido a la corrosión del material. Lo cual ocasiona deformación y un mal funcionamiento, notándose en la mayoría, desprendimiento de recubrimientos y en especial de pisos en algunos puntos críticos (principalmente en la junta entre los edificios C y D). En ese punto si se considera un riesgo a los usuarios y personal, ya que la diferencia de nivel, puede provocar un accidente.

JUNTA DE CONSTRUCCION EN PISOS

- B) Reparar las **juntas de construcción deterioradas** de manera inmediata, ya que representan un peligro para los usuarios al presentar bordes que pueden provocar un accidente. Tanto en pisos como en muros.

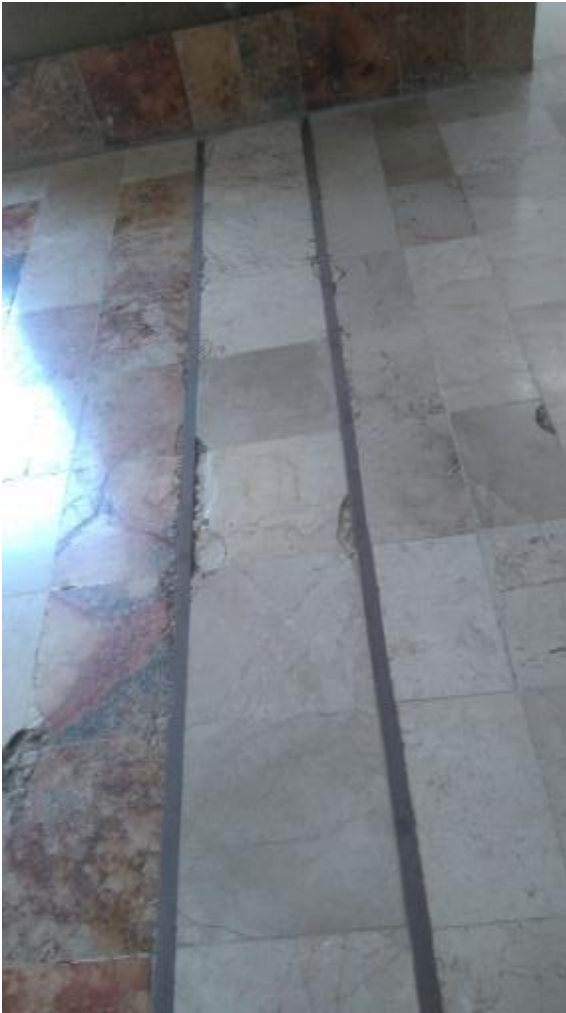
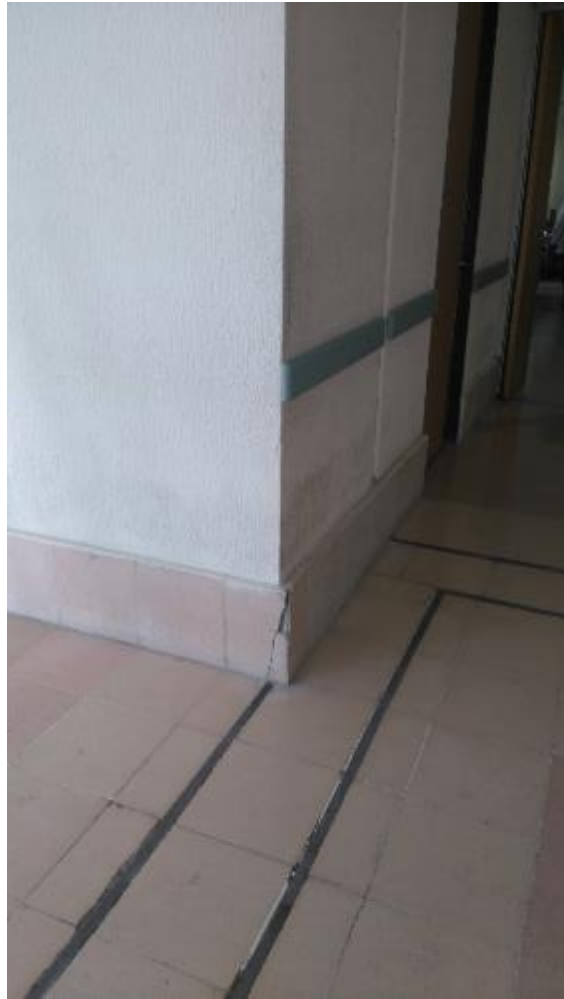
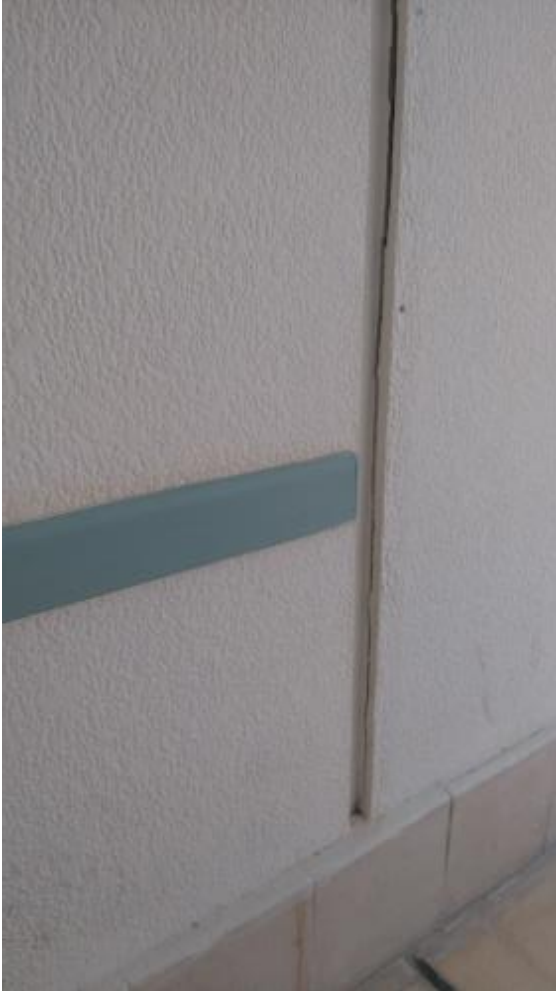
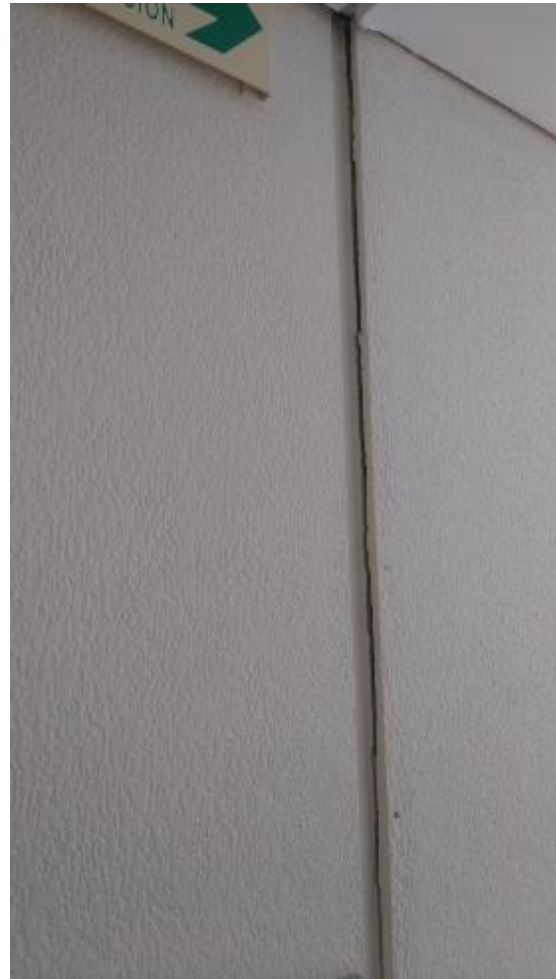
JUNTA DE CONSTRUCCION EN MUROS

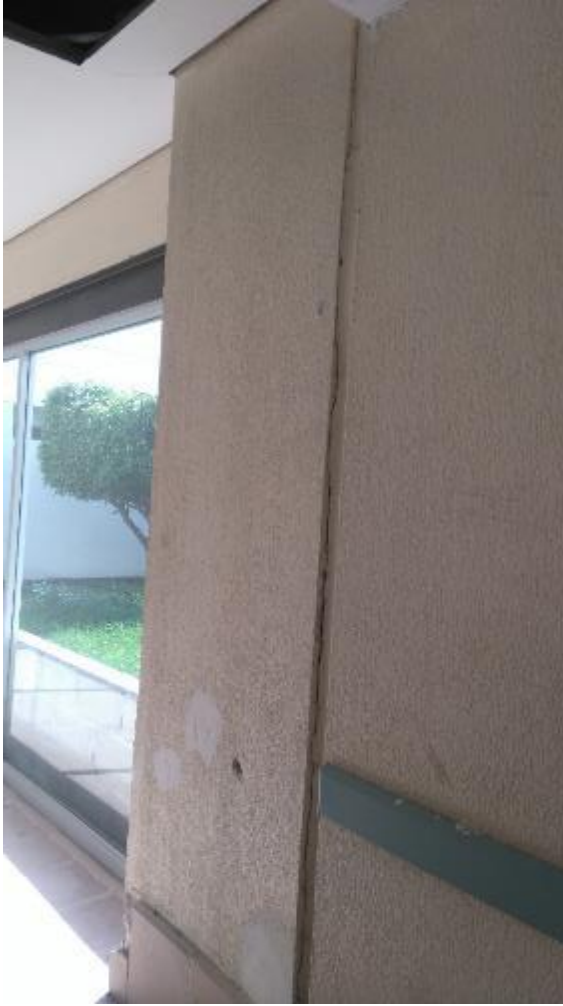
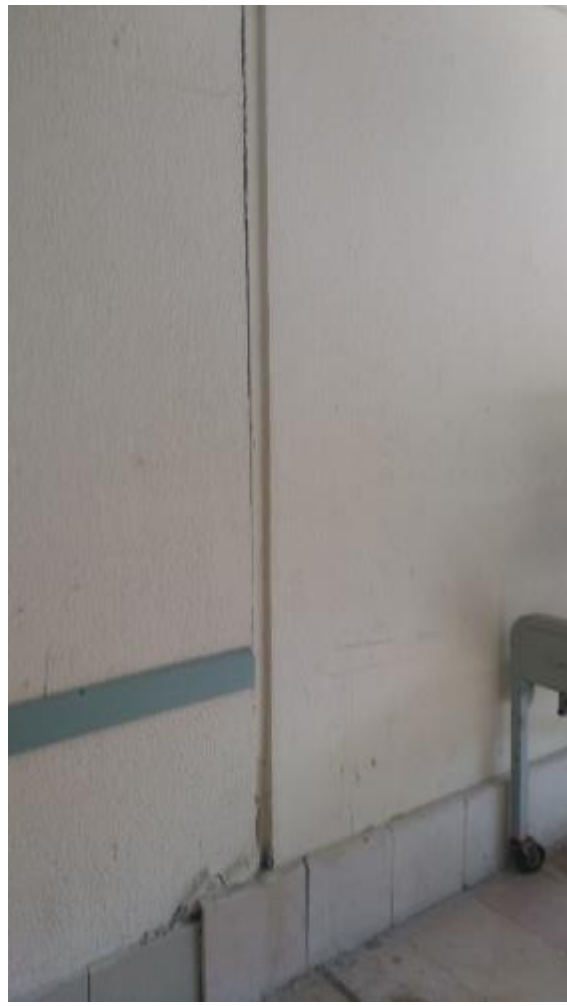
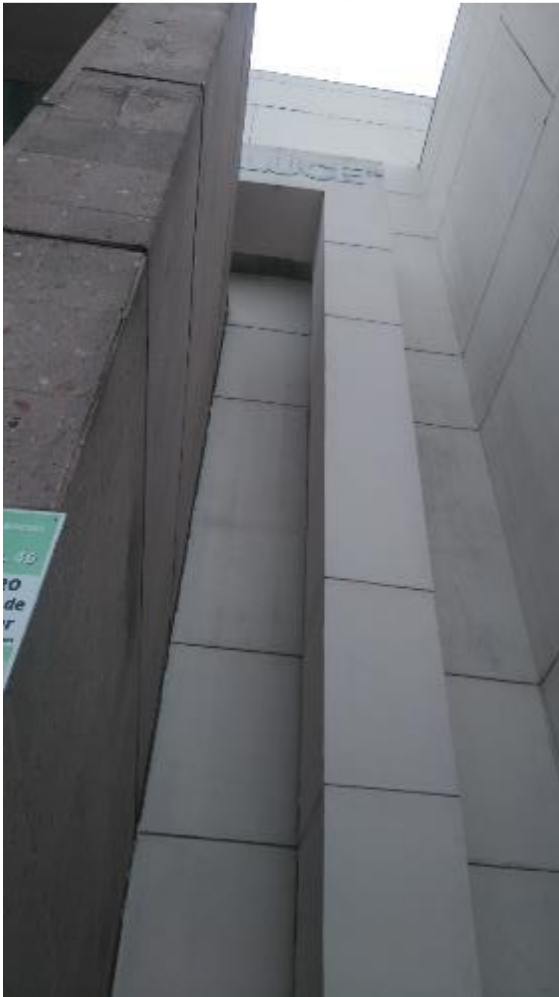
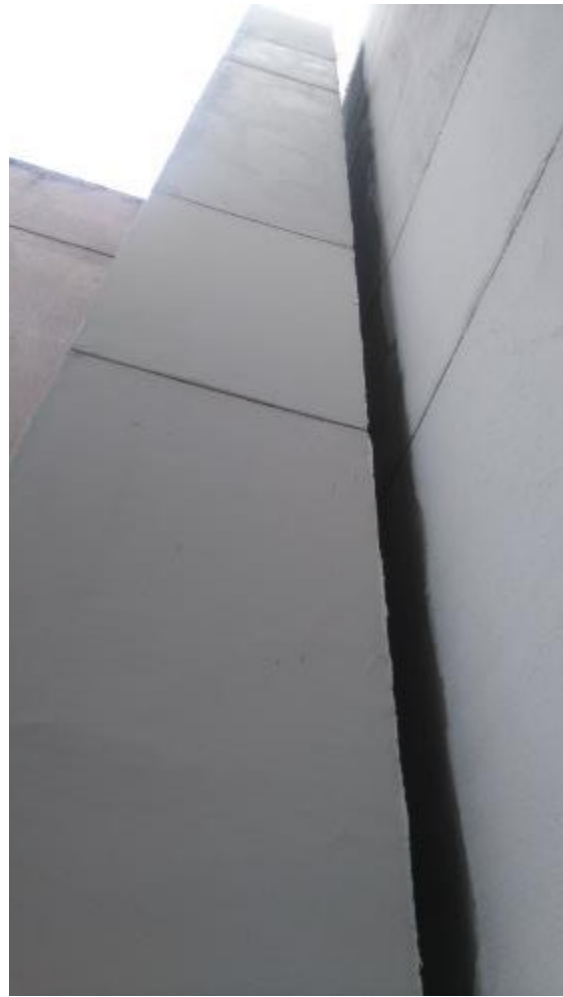
JUNTA DE CONSTRUCCION EN MUROS

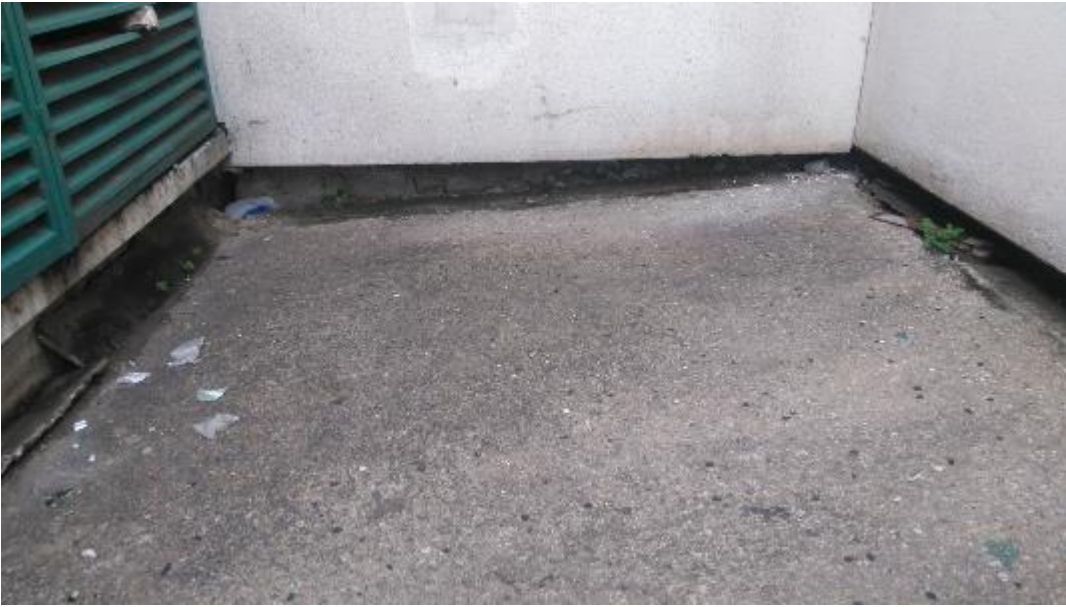
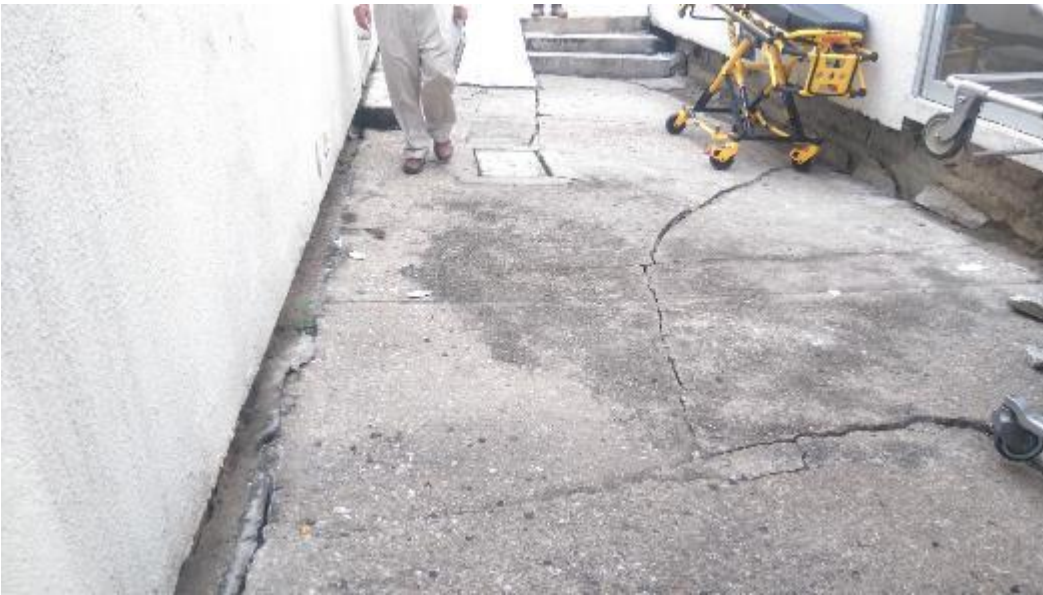
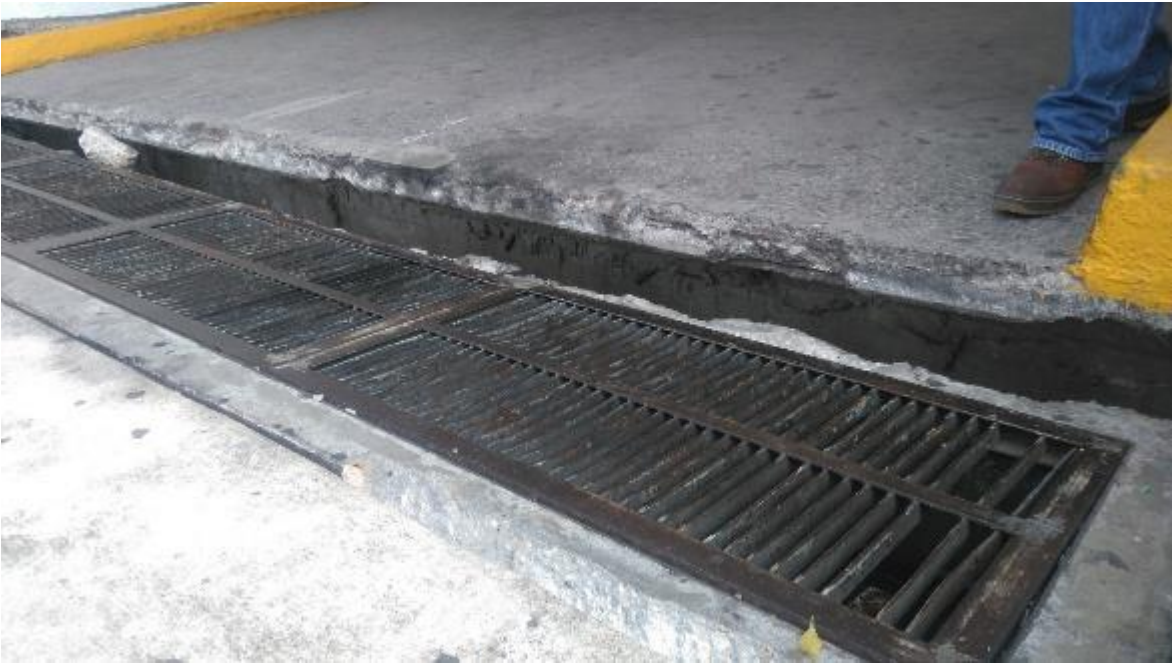
El problema más grave, se presenta en los pisos exteriores, ya que debido a la acción de las lluvias, y algunas posibles fugas en instalaciones de drenaje, aunado a la baja calidad de los materiales de relleno, han provocado socavación e intemperización en las bases y subases del terreno, llevando a grandes deformaciones, y la consecuente ruptura y hundimiento de los pisos, que en algunos casos alcanza los 30 cm representando un peligro para los usuarios, con existencia de fauna indeseable, y la vista desagradable. Además se ve que el proceso de ruptura y hundimiento va a continuar, que de no repararse, presenta un peligro inminente.

PISOS EXTERIORES MUY DETERIORADOS.

- E) De manera Urgente, hacer un estudio concienzudo de los pisos exteriores para reparar todas las fallas existentes, y evitar se siga deteriorando y pueda causar un accidente. Se recomienda acudir a un **especialista en mecánica de suelos**, que puede dar una solución adecuada al problema. Se recomienda **cerrar a la circulación**, los puntos más críticos para evitar problemas mayores.

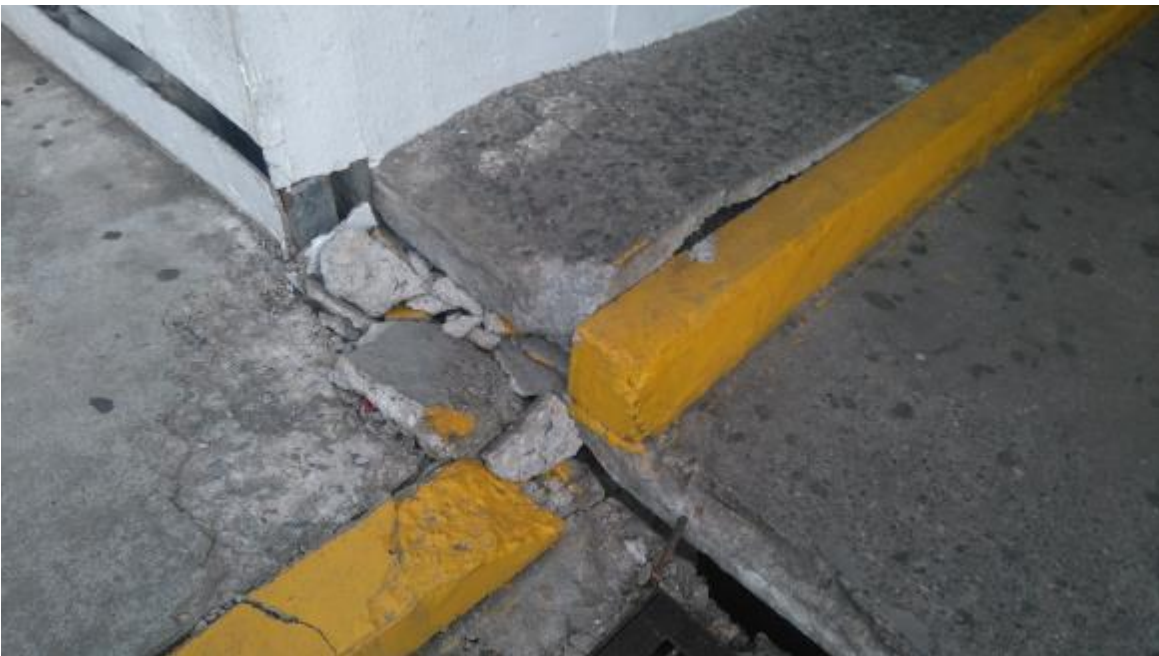
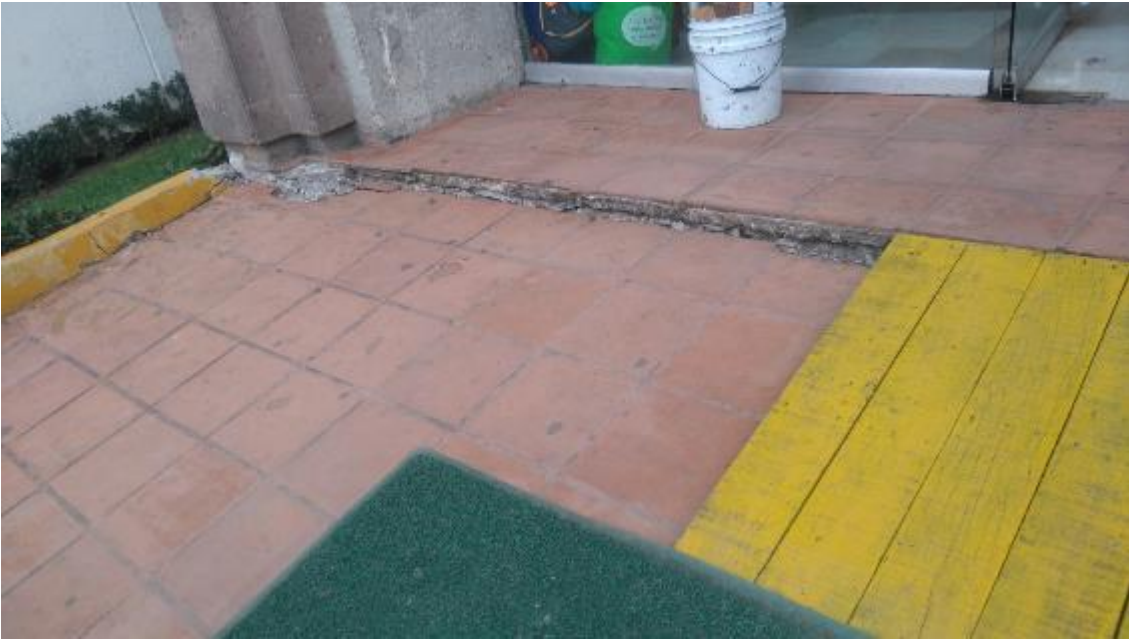
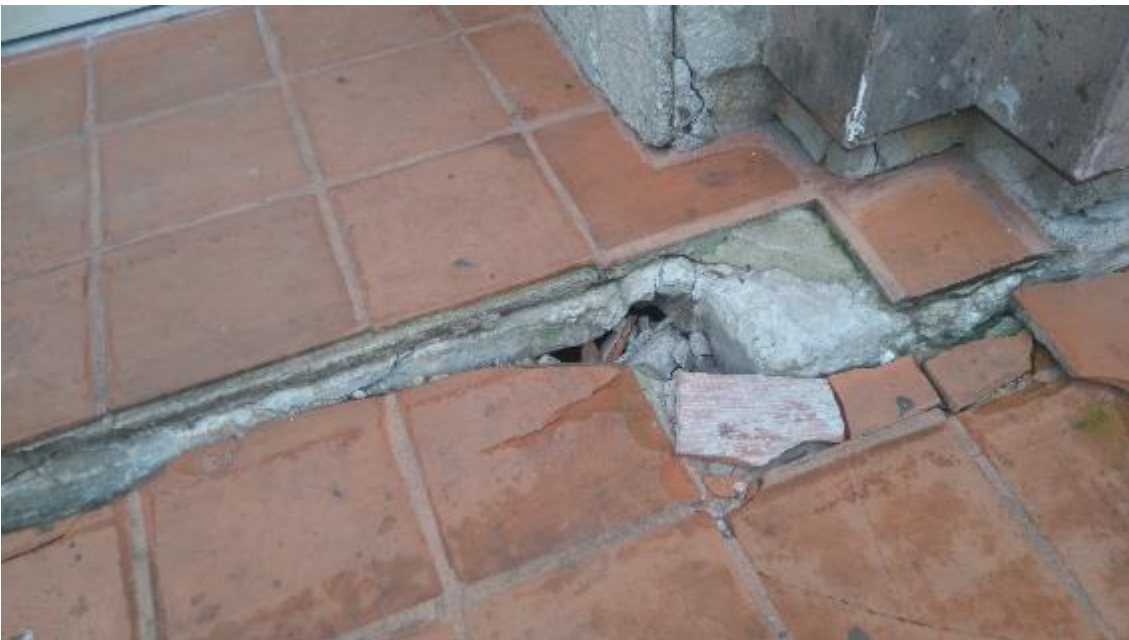
PISOS EXTERIORES MUY DETERIORADOS

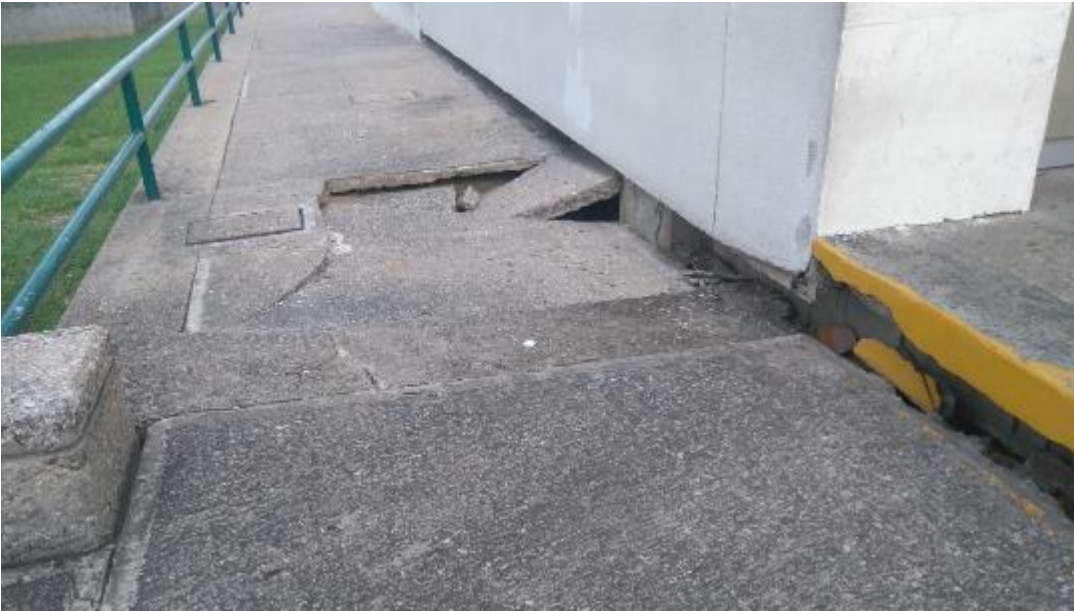
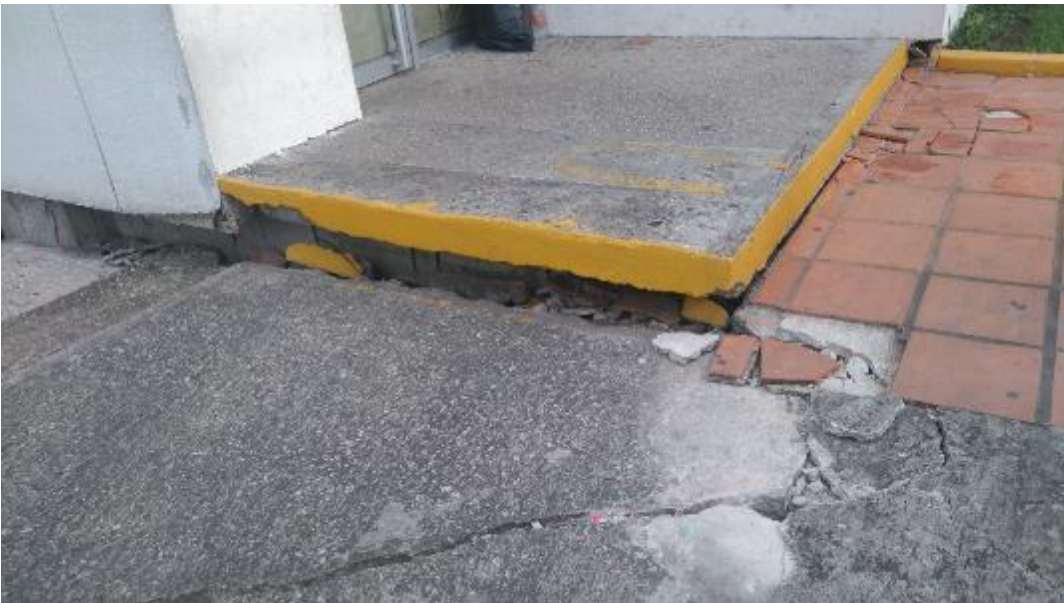
PISOS EXTERIORES MUY DETERIORADOS
