# REVISION ESTRUCTURAL.

# SUBDELEGACION CARDENAS.

Presentamos a continuación los resultados de la visita para la revisión estructural del inmueble para la **Subdelegación Cárdenas del IMSS** ubicado en Lamberto Castellanos Esquina Gil y Saénz, Fracc. Arboledas, Villahermosa, Tabasco.

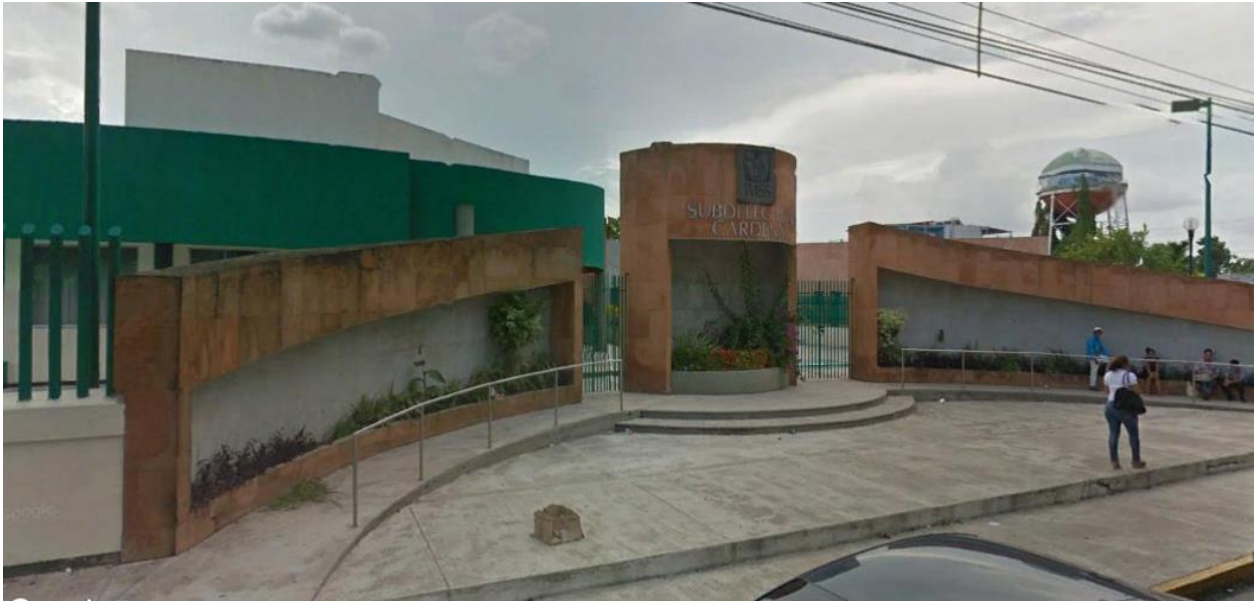
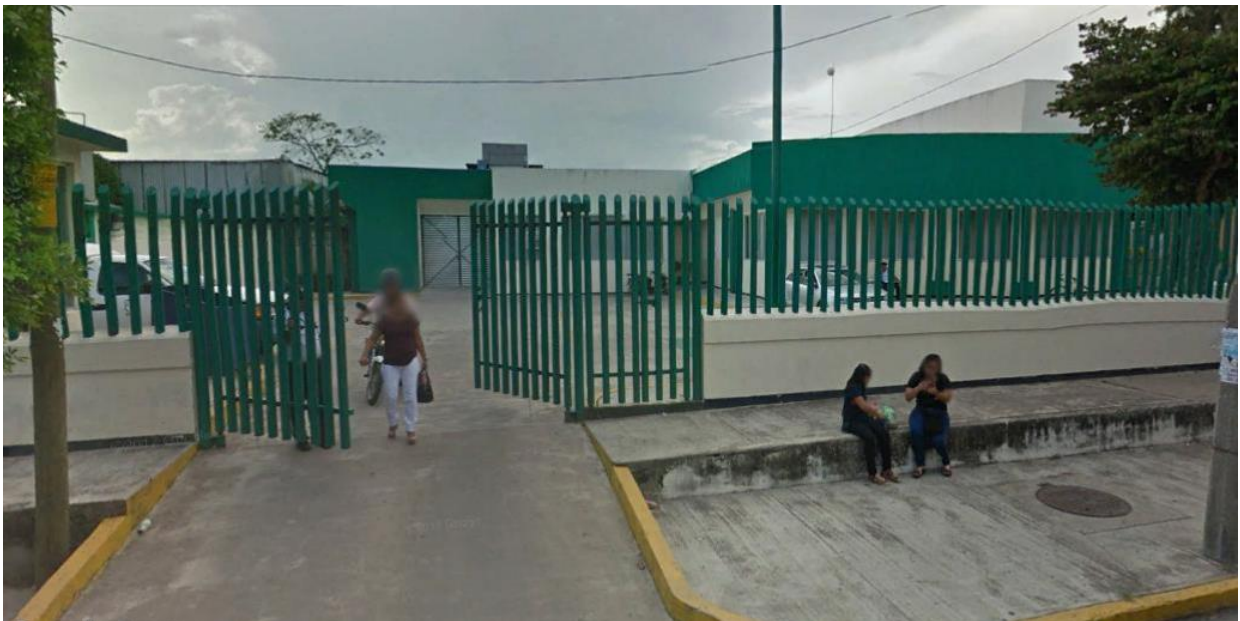
**FACHADAS DEL INMUEBLE. ELEMENTOS EN BUEN ESTADO**
