REVISION ESTRUCTURAL.

SUBDELEGACION VILLAHERMOSA.

Presentamos a continuación los resultados de la visita para la revisión estructural del inmueble de **Subdelegación Villahermosa del IMSS** ubicado en Av. Cesar Sandino esquina paseo Usumacinta, Col. 1ro. de mayo, Villahermosa, Tabasco.

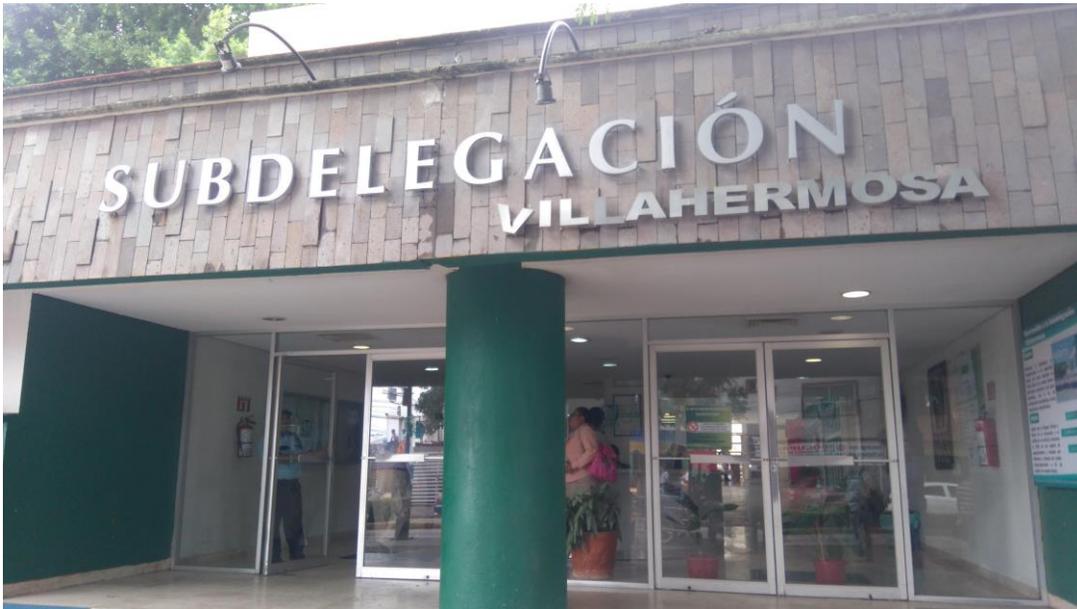
FACHADA EN BUEN ESTADO

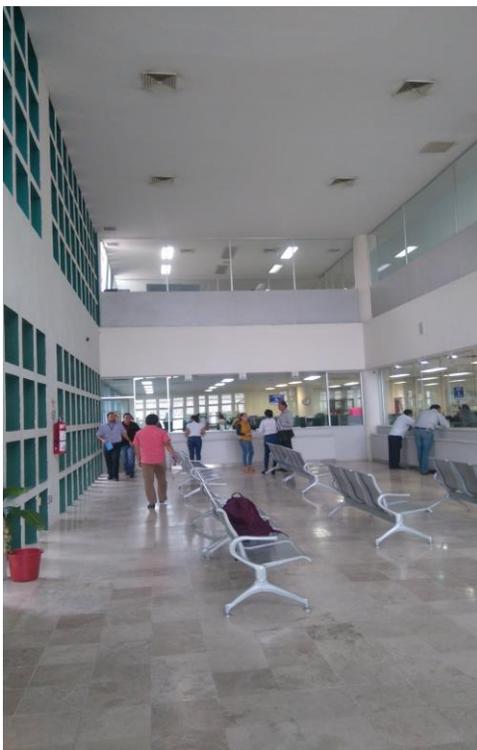
VISTA INTERIOR

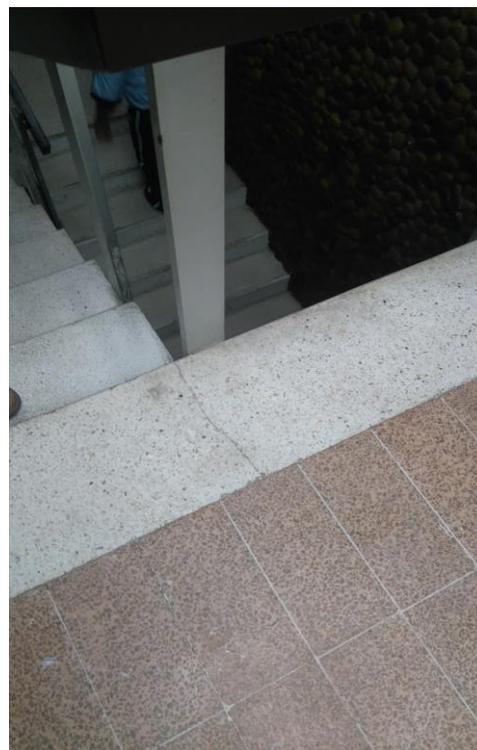
Los pisos se encuentran en buenas condiciones de uso, a excepción de algunas zonas donde hubo grietas y desprendimientos. y se recomienda un mantenimiento preventivo, sustituyendo las piezas dañadas y cerrando las juntas con algún producto se poliuretano para evitar filtraciones de agua.

GRIETA EN ELEMENTOS DE PISO

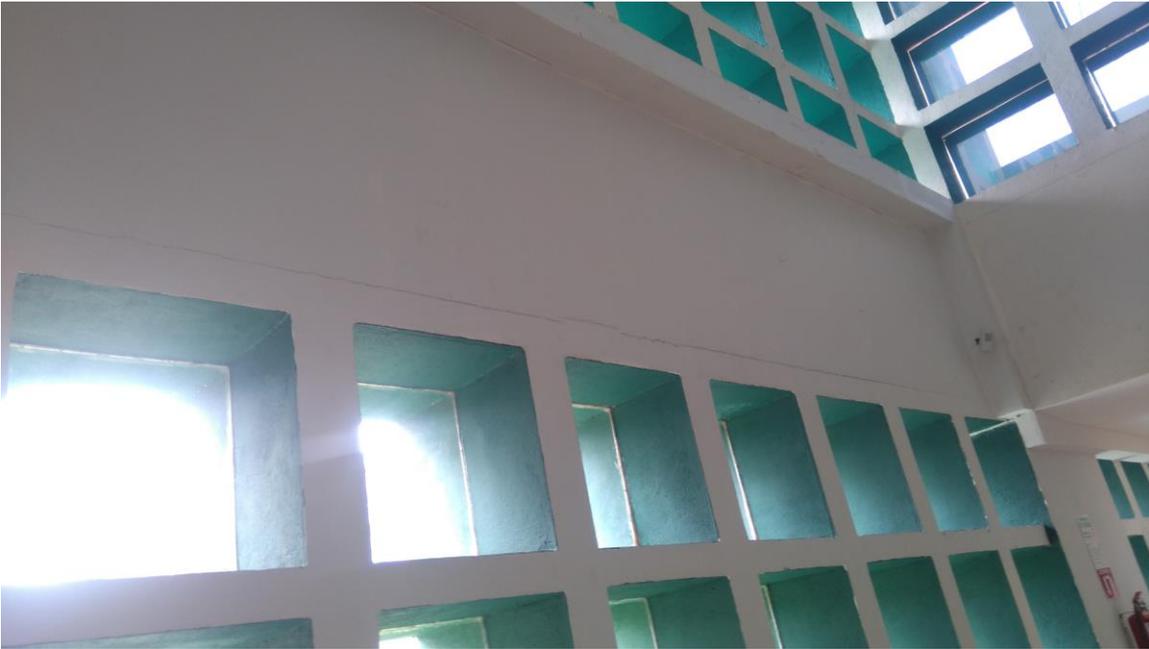
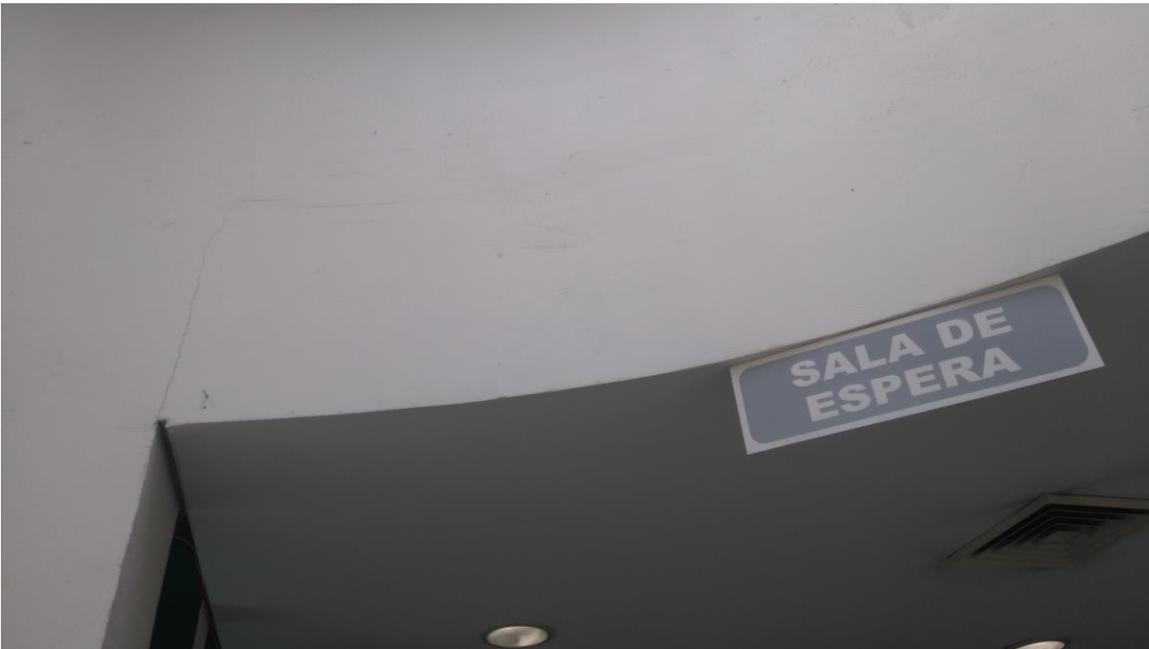
Se observa en bastantes puntos, los plafones húmedos, o desprendidos a causa del agua, lo que indica muchas filtraciones, que deben corregirse para que no dañe con el tiempo a las losas de la estructura, que en algunas zonas ya se ve cierto deterioro.

DESPRENDIMIENTOS DE ELEMENTOS DE TABLAROCA

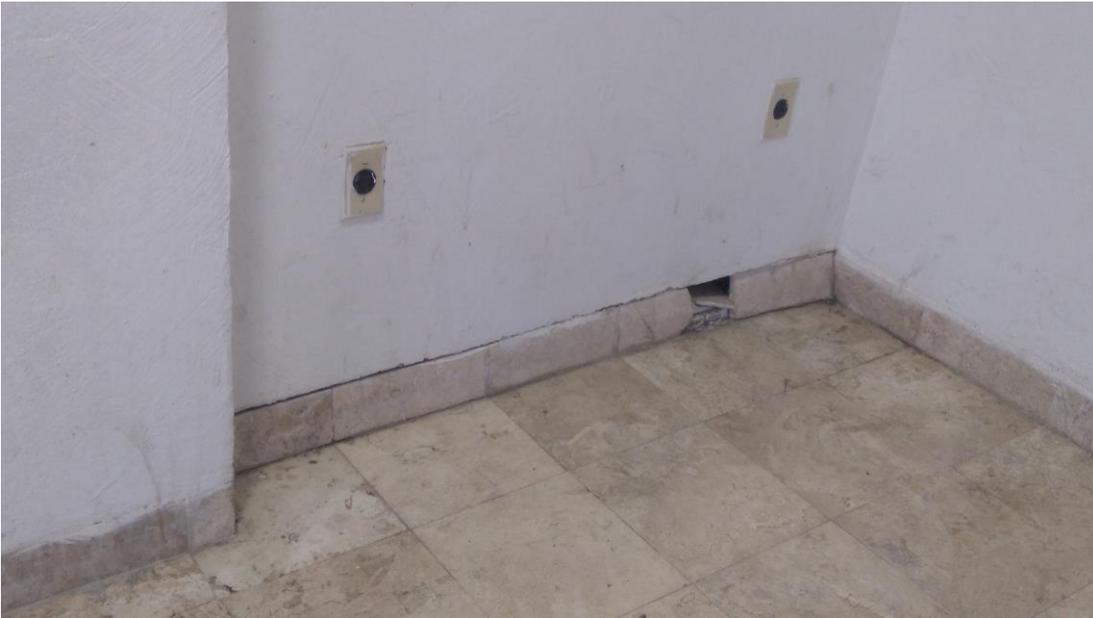
Las juntas de construcción se encuentran un tanto deterioradas, debido a los eventos sísmicos recientes. Lo cual ocasiona en la mayoría, desprendimiento de recubrimientos en muros y en especial de pisos en algunos puntos. En ese punto si se considera un cierto riesgo a los usuarios y personal, ya que la diferencia de nivel, puede provocar un accidente.

DAÑOS EN PISOS Y ZOCLOS

- B) Reparar y detallar de manera urgente las **juntas de construcción deterioradas**, tanto en pisos, muros y plafones,.
- C) Reparar de manera **las grietas que se presentaron en elementos no estructurales**, reponer las piezas que se desprendieron de azulejos y pisos, revisar y sellar las uniones de los ventanales, para evitar el ingreso de humedad, lo cual puede hacerse sin alterar la operación del Hospital.

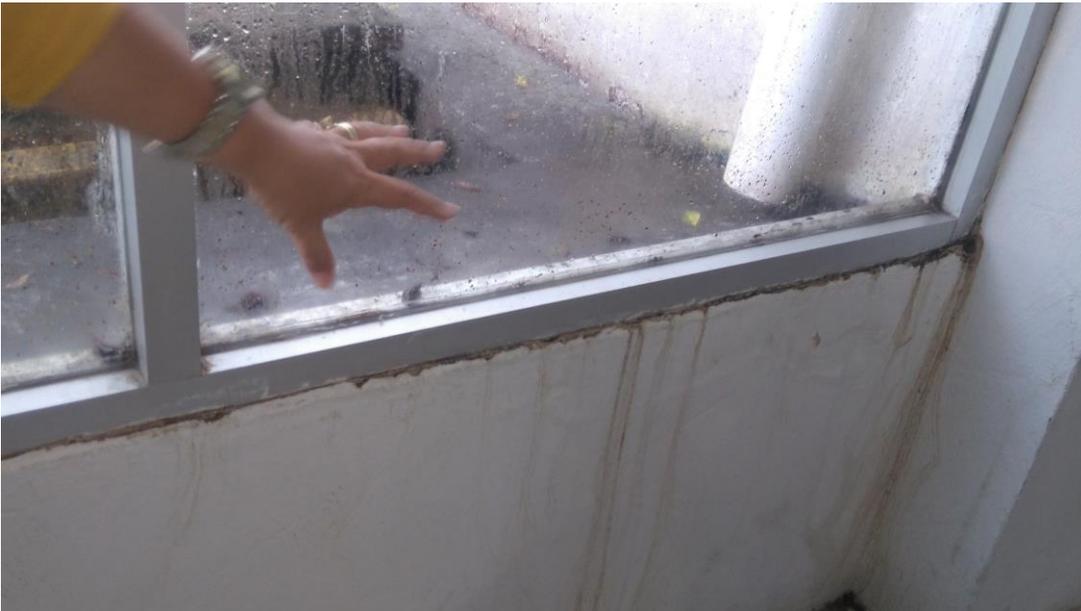
DESPRENDIMIENTO DE SELLO EN VENTANALES

- D) Corregir el sello de ventanales, para evitar filtraciones de agua.
- E) Podemos concluir que según el nivel de riesgo, se clasifica como **VERDE, donde se puede seguir operando mientras se realizan las reparaciones**, cerrando localmente los puntos a corregir.

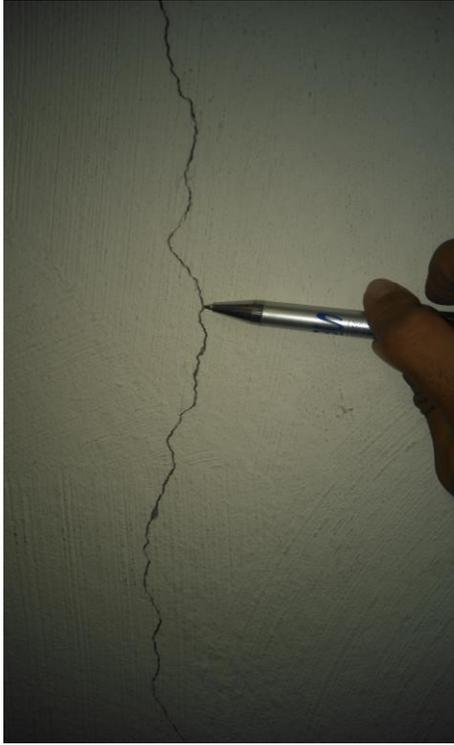
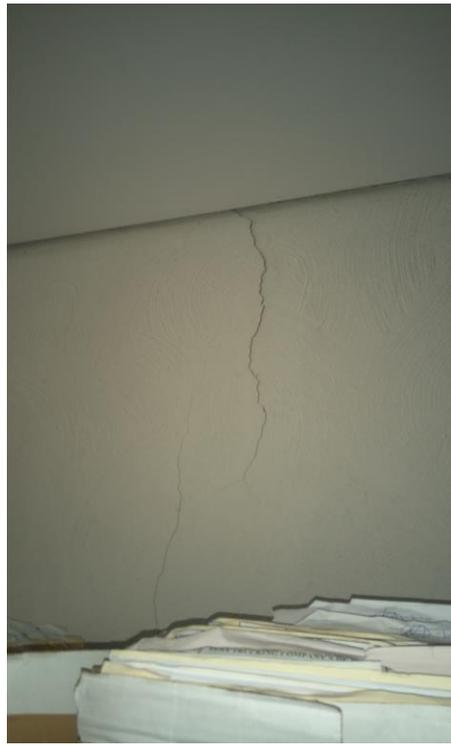
Se observaron algunas grietas de poca importancia en los muros no estructurales (tapón), que no representan peligro, además en diversas zonas hubo desprendimiento de recubrimiento (principalmente azulejo) que no representa riesgo, pero si una apariencia insegura.

GRIETAS EN MUROS, ELEMENTOS NO ESTRUCTURALES

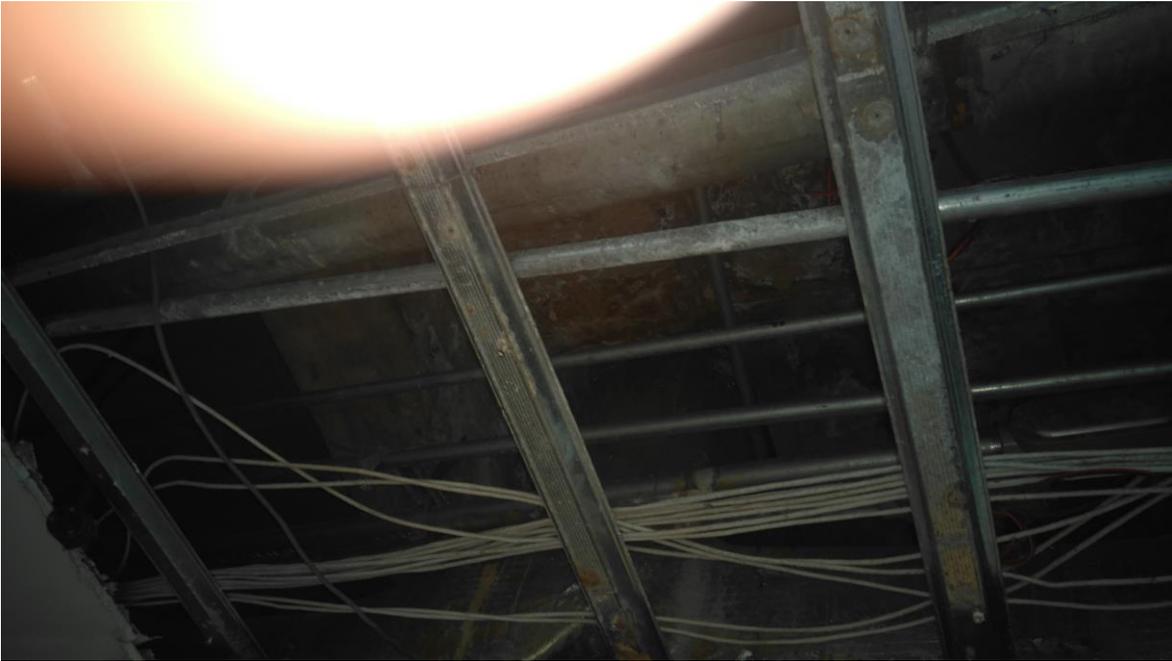
Durante nuestra inspección se verificaron todos los elementos visibles de la estructura, observándose que los elementos de marcos y losas de concreto, se encuentran íntegros y en un estado de servicio aceptable (De lo cual se muestra evidencia en el reporte fotográfico). Además, se observó en algunos puntos la existencia de humedad, proveniente de filtraciones de agua pluvial de la azotea, que se introduce por algunas fallas del impermeabilizado.

ELEMENTOS ESTRUCTURALES EN BUEN ESTADO
