REVISION ESTRUCTURAL.

UNIDAD MEDICA FAMILIAR No. 26

Presentamos a continuación los resultados de la visita para la revisión estructural del inmueble para la **Unidad Médica Familiar no. 26** del IMSS ubicado en Constitución # 4, Carretera Jalpa-Nacajuca, Jalpa de Méndez, Tabasco.

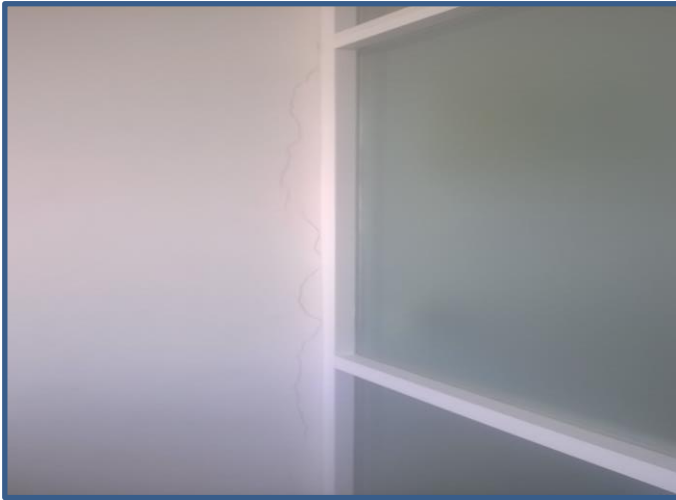
Se observaron algunas grietas en los muros de mampostería que no representan peligro inminente y se encuentran en:

- Muro área de administración.
- Muro en sala de espera.
- Muro en muro exterior posterior.
- Muro en consultorio médico Familiar no. 1.
- Muro en consultorio médico Familiar no. 2.
- Muro en atención médica continua.
- Muro en enfermería especializada.
- Muro en pasillo de acceso a farmacia.

GRIETAS EN MUROS.

- A) La estructura del edificio a base de muros de cortante de mampostería, se comportó de manera **satisfactoria durante los sismos**, aunque presentan fisuras en varias zonas.
- B) Reparar **las grietas que se presentaron en muros de mampostería**, en las zonas mencionadas en las observaciones. Que no son de riesgo, pero para evitar que sufran algún deterioro.
- C) Reparar las grietas en emboquillados.
- D) Reforzar la impermeabilización para evitar que la humedad deteriore elementos estructurales.
- E) Dar mantenimiento a los pisos de concreto exteriores, para evitar que se deterioren con la humedad que ingresa por las juntas sin protección.
- F) Podemos concluir que, según el nivel de riesgo, se clasifica como **VERDE, donde se puede seguir operando** y realizando reforzamientos y correcciones cerrando sólo las áreas necesarias.
