REVISION ESTRUCTURAL.

UNIDAD MEDICA FAMILIAR No. 47

Presentamos a continuación los resultados de la visita para la revisión estructural de los inmuebles de **Unidad Médica Familiar No. 47** del IMSS ubicados en Villahermosa Tabasco.

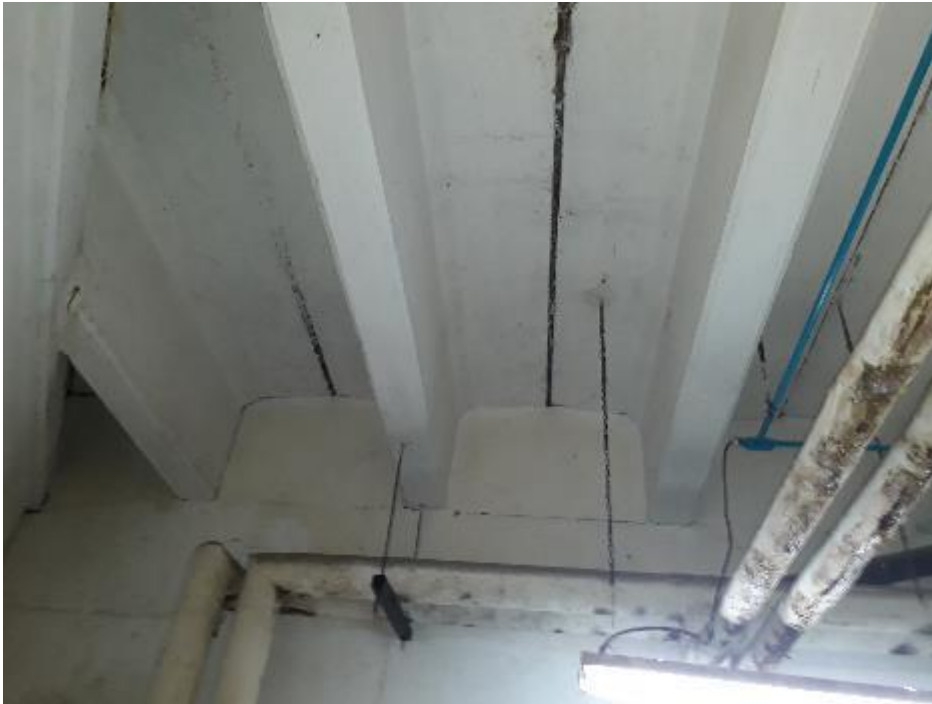
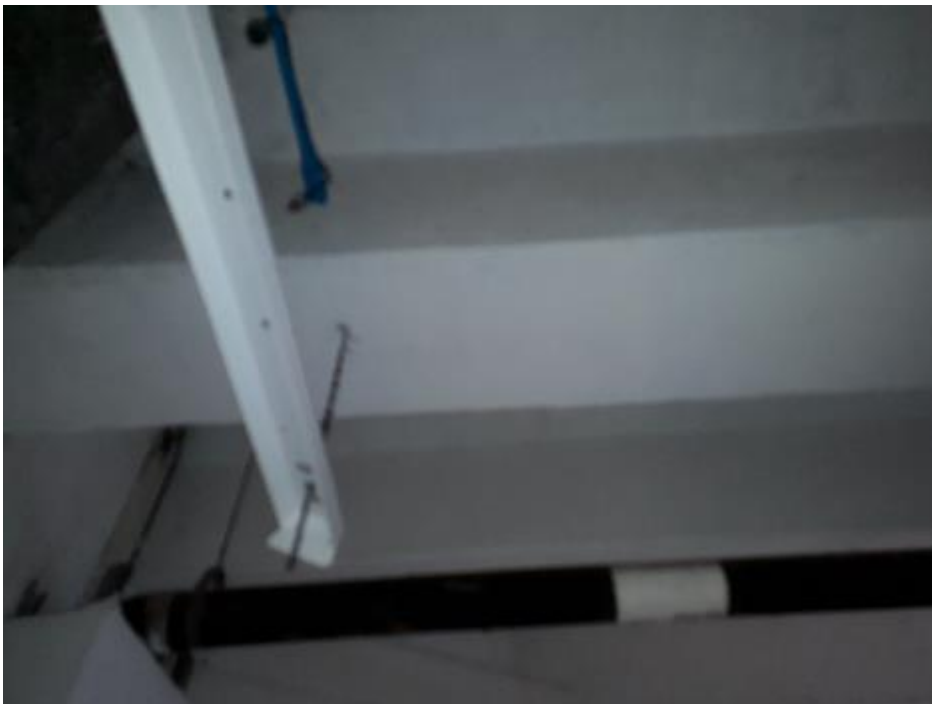
Durante nuestra inspección se verificaron todos los elementos visibles de la estructura mediante los registros en el plafón, observándose que los elementos de marcos y losas de concreto, se encuentran íntegros y en un estado de servicio óptimo (De lo cual se muestra evidencia en el reporte fotográfico). Además, se observó en algunos puntos la existencia de humedad, proveniente de filtraciones de agua pluvial de la azotea, que se introduce por algunas fallas del impermeabilizado.

ESTRUCTURA EN OPTIMO ESTADO (CUARTO DE MAQUINAS)

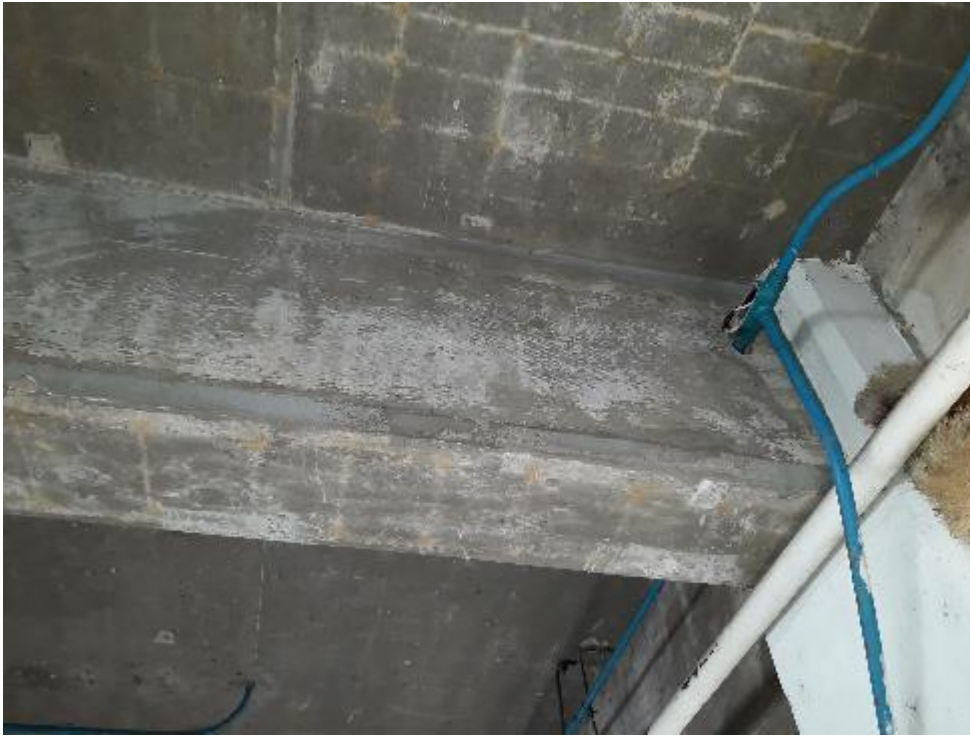
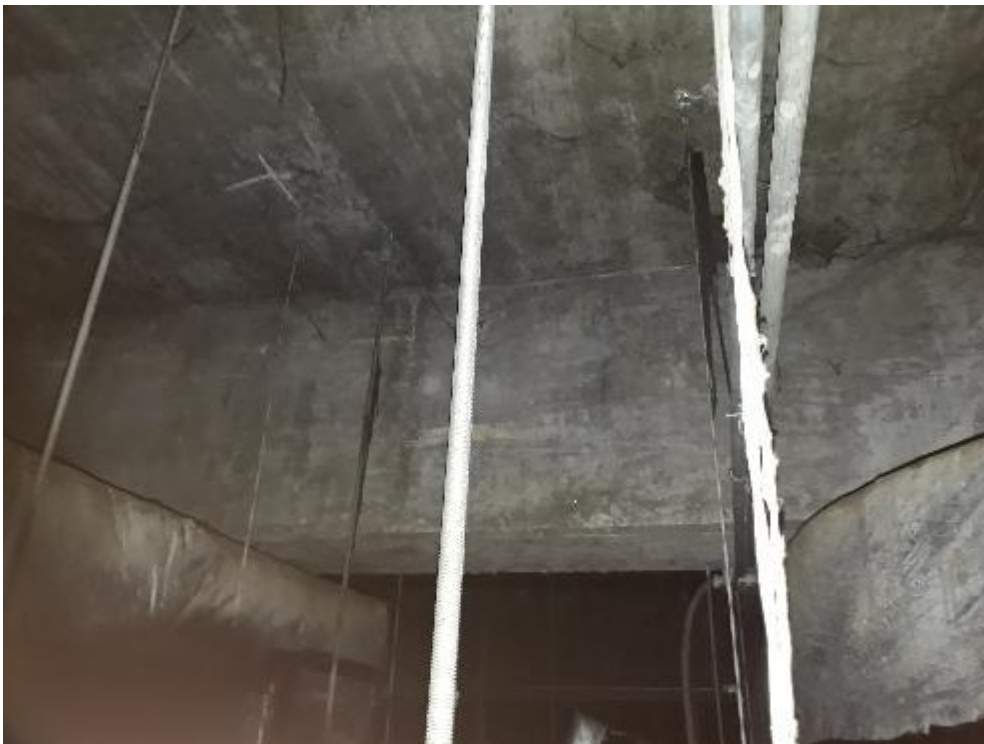
Las trabes, así como las columnas, se observaron libres de grietas y deformaciones, afectándose solo los elementos no estructurales y sus recubrimientos,

ESTRUCTURA EN OPTIMO ESTADO ESTRUCTURA SOBRE PLAFÓN.

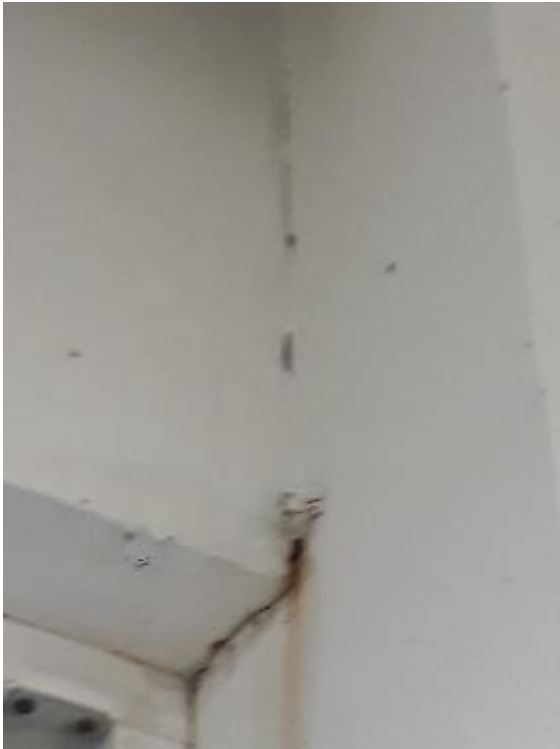
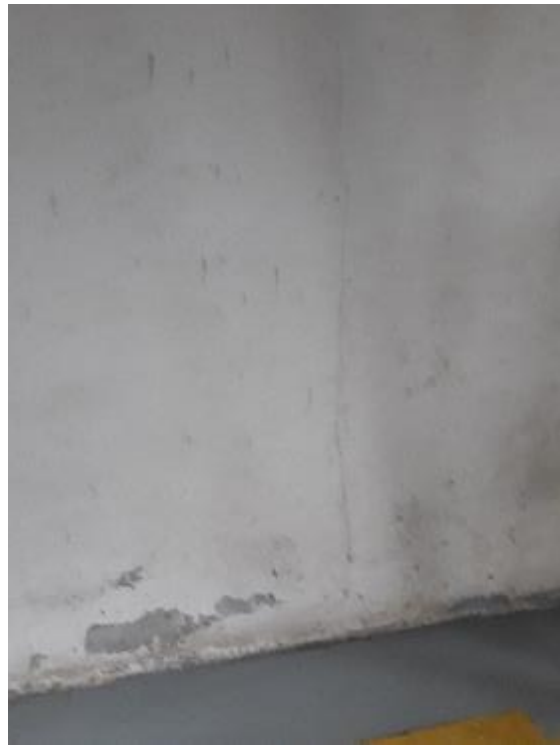
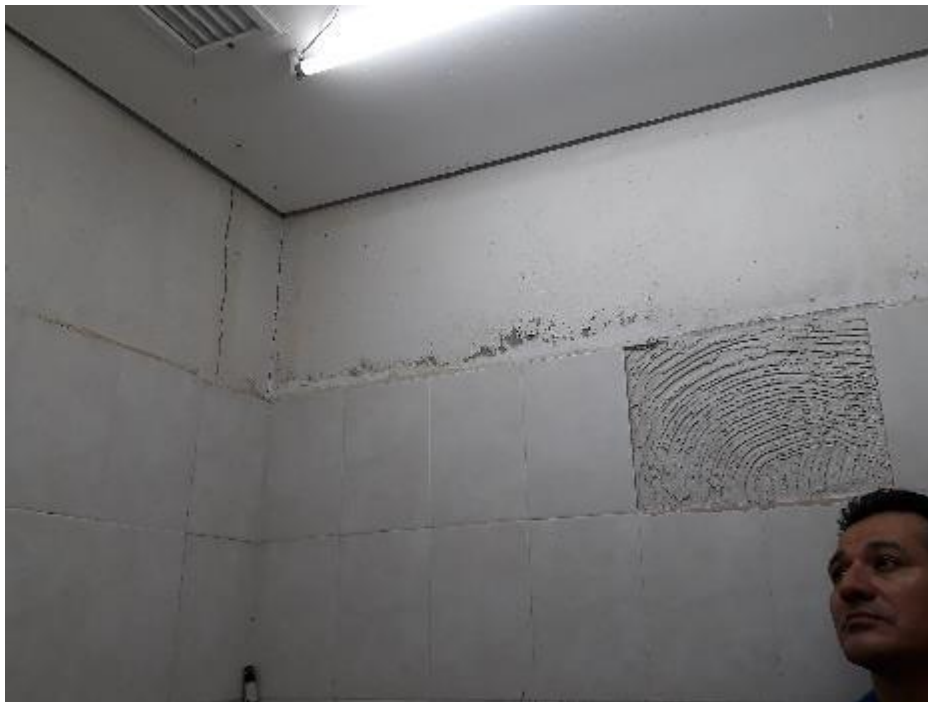
FILTRACIONES DE AGUA Y HUMEDADES.

- A) La estructura de los edificios, se comportó de manera satisfactoria durante los sismos, **presentando integridad en un 100%**, pero se recomienda reforzar la impermeabilización para evitar las filtraciones de agua pluvial, que en un futuro puedan deteriorar algún elemento, principalmente losas de concreto.

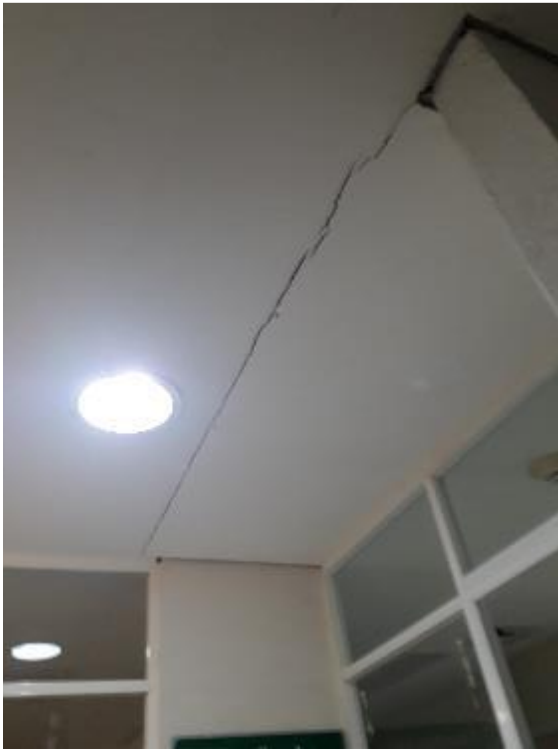
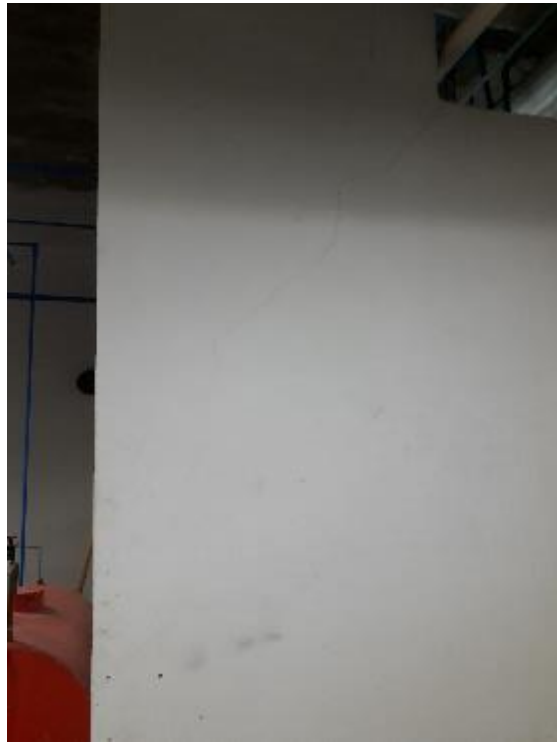
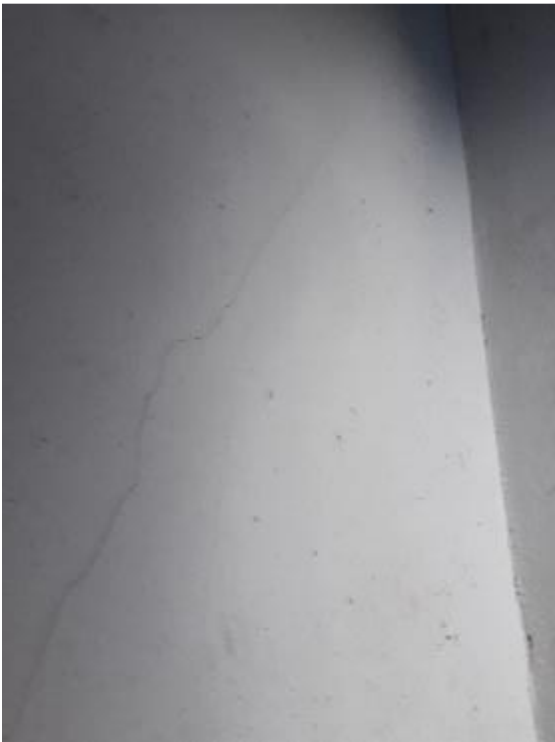
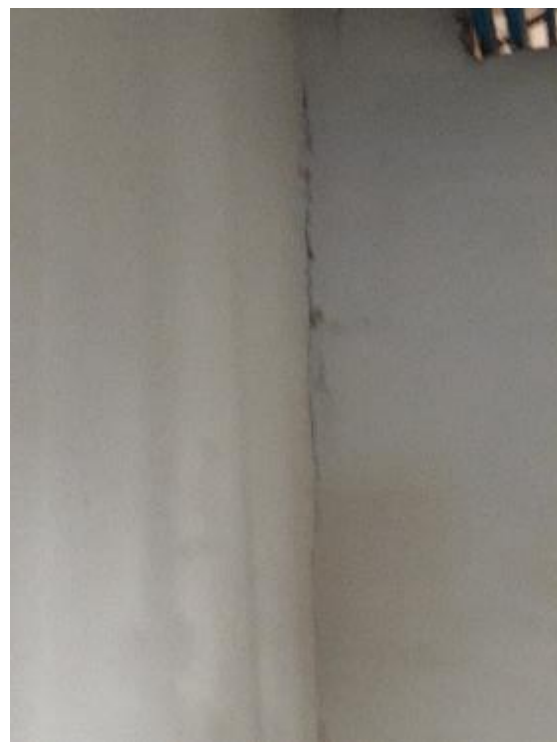
Se observaron gran cantidad de grietas en los muros no estructurales (tapón), que en su mayoría no representan peligro inminente a la estructura, en su unión a la estructura, en la unión con elementos de Tablaroca, y sobre todo en el muro posterior del pasillo de empleados en planta baja, Estos daños no representan peligro a la integridad del edificio, pero causan un aspecto desagradable, que dan sensación de inseguridad.

En los plafones de Tablaroca, se observan grietas y desprendimientos, que pueden causar algún accidente a sus usuarios, mas no a la estructura. Y además dan un aspecto desagradable

GRIETAS EN PLAFONES, JUNTAS Y MUROS NO ESTRUCTURALES

- C) Reparar de manera inmediata **las grietas que se presentaron en elementos no estructurales (muros, plafones y pisos)**, que representan un potencial riesgo a los usuarios en caso de desprendimiento, lo cual puede hacerse sin alterar la operación de la Clínica.

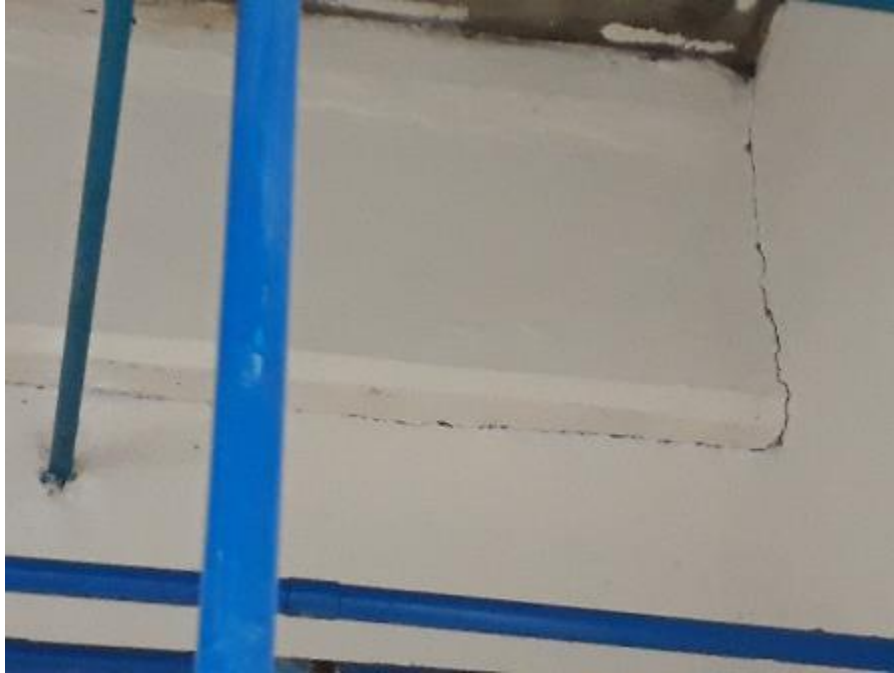
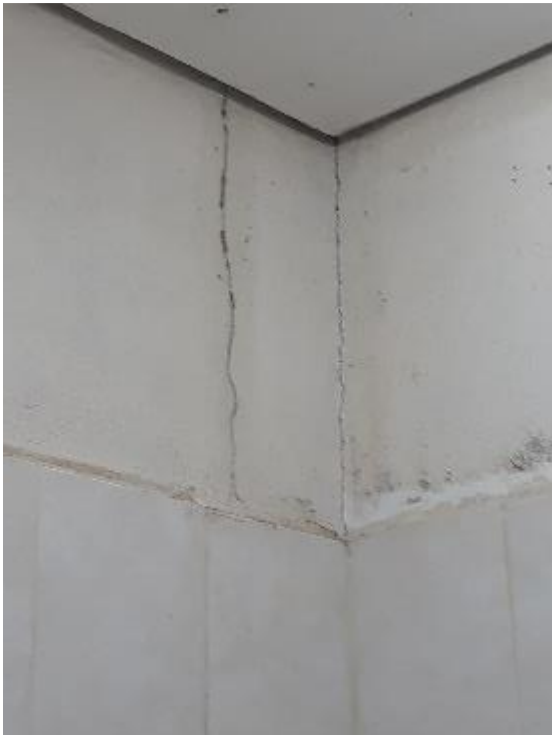
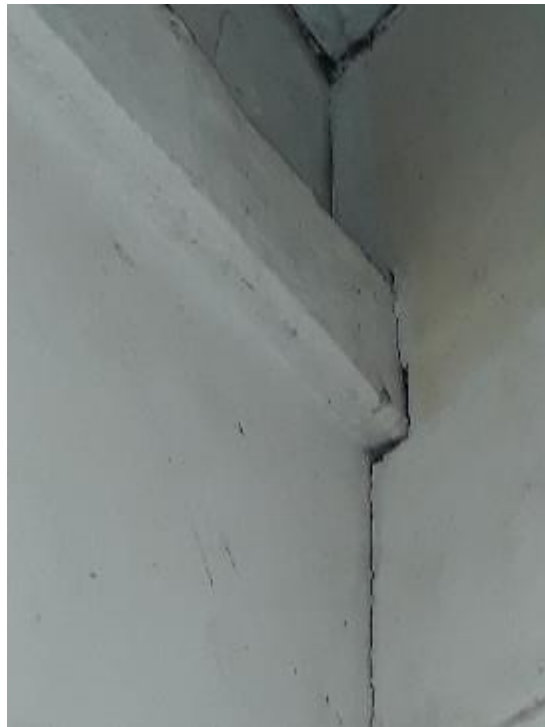
GRIETAS EN PLAFONES, JUNTAS Y MUROS NO ESTRUCTURALES

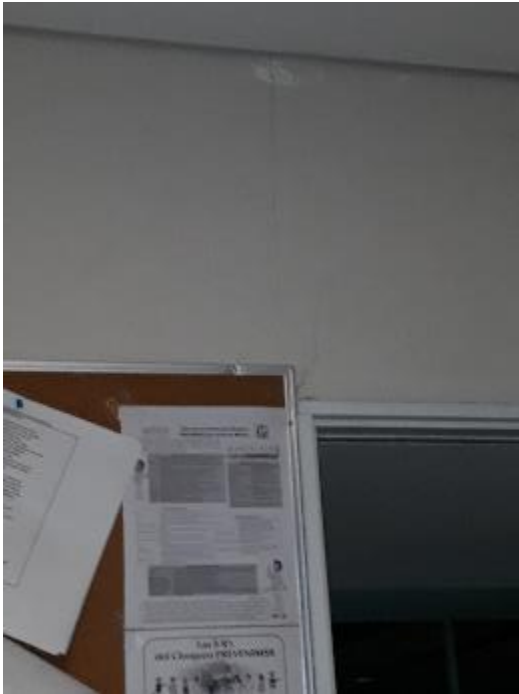
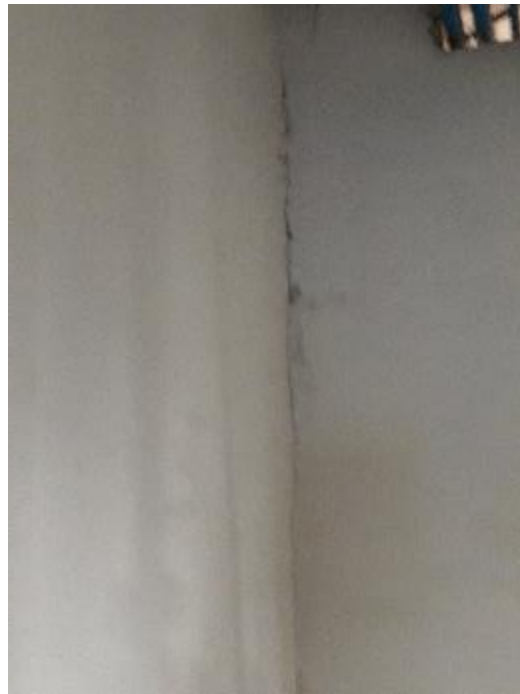
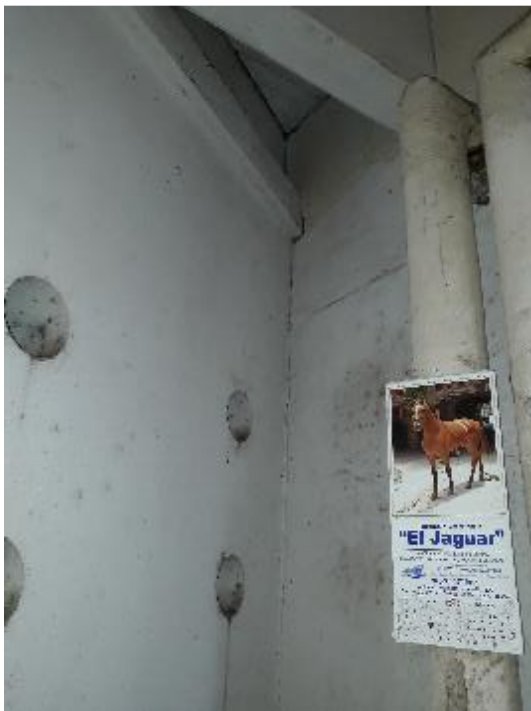
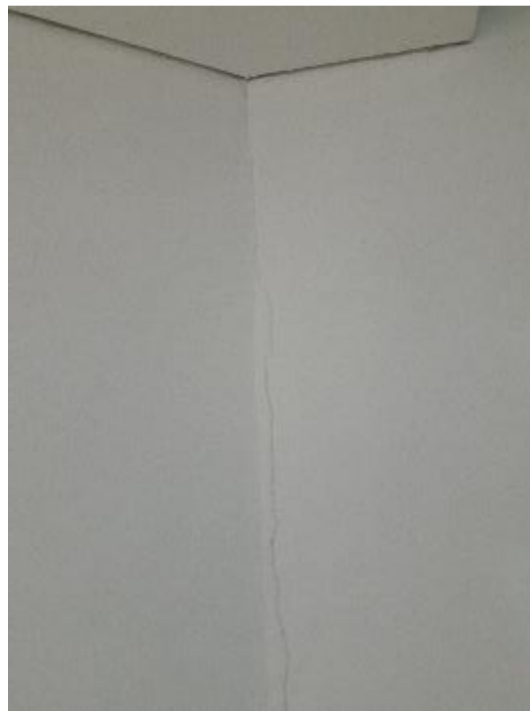
GRIETAS EN PLAFONES, JUNTAS Y MUROS NO ESTRUCTURALES

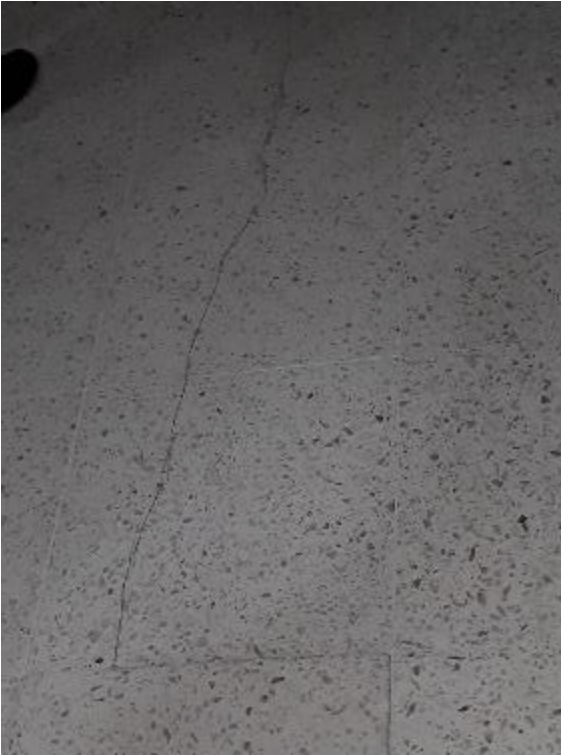
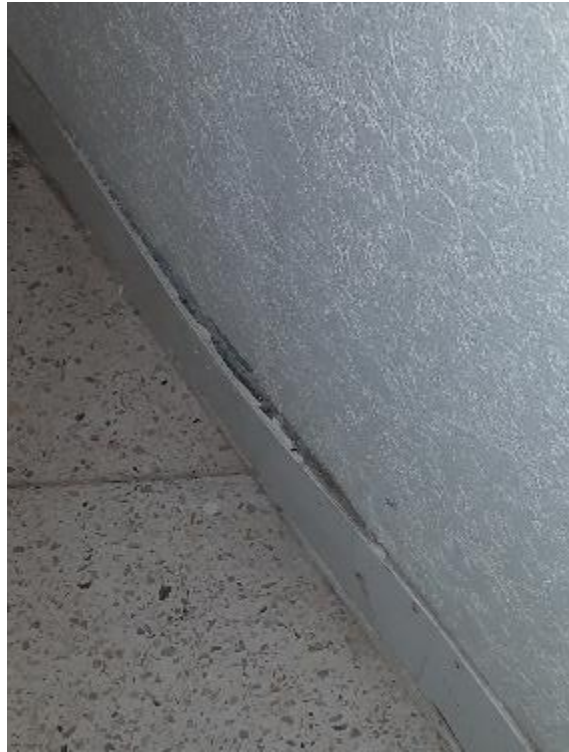
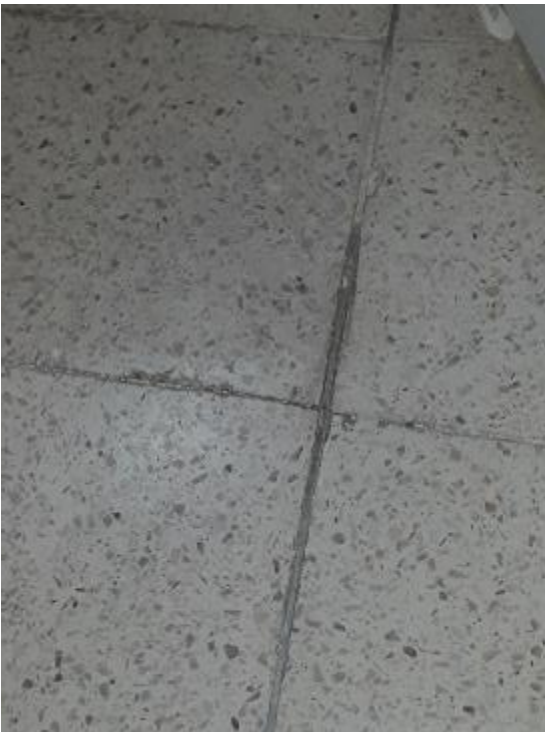
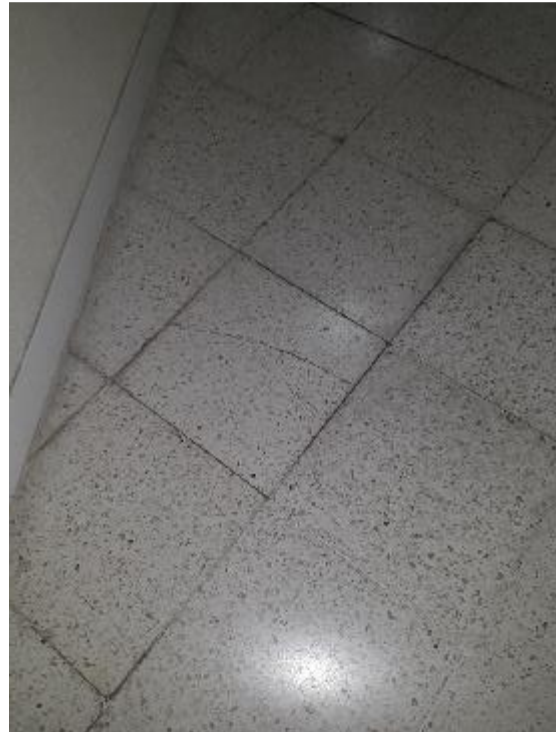
En los pisos se observaron algunos desprendimientos y fisuras causados por las deformaciones derivadas de los sismos, pero no representan riesgo estructural, solo riesgo a los usuarios, al tener bordes que pueden provocar una caída o accidente.

GRIETAS EN PISOS
