REVISION ESTRUCTURAL.

UNIDAD MEDICA FAMILIAR No. 8

Presentamos a continuación los resultados de la visita para la revisión estructural del inmueble para la **Unidad Medica Familiar no. 8** del IMSS ubicado en el poblado C-16 de Cardenas, Tabasco.

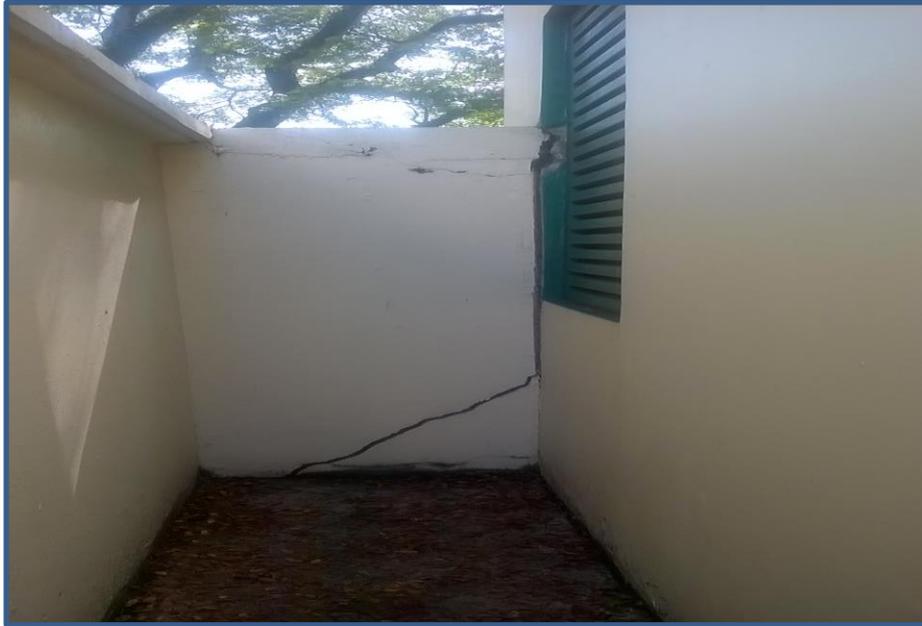
En el muro perimetral, se observa una fractura importante, con un asentamiento de aproximadamente de 5 cm.

FRACTURA EN MURO PERIMETRAL.

- A) La estructura del edificio, se comportó de manera **satisfactoria durante los sismos**.
- B) De manera urgente se debe **corregir el problema del asentamiento y fractura** del muro perimetral, demoliendo la zona dañada y reconstruyendo, asegurándose que la cimentación quede firme, y el muro confinado con castillos.
- C) Reparar de manera urgente **las grietas que se presentaron en muros de mampostería**, remplazar las piezas que se desprendieron de azulejos y pisos, cambiar los ventales dañados, para evitar el ingreso de humedad, lo cual puede hacerse sin alterar la operación del inmueble.
- D) Podemos concluir que, según el nivel de riesgo, se clasifica como **VERDE, donde se puede seguir operando** y realizando reforzamientos y correcciones cerrando sólo las áreas necesarias.

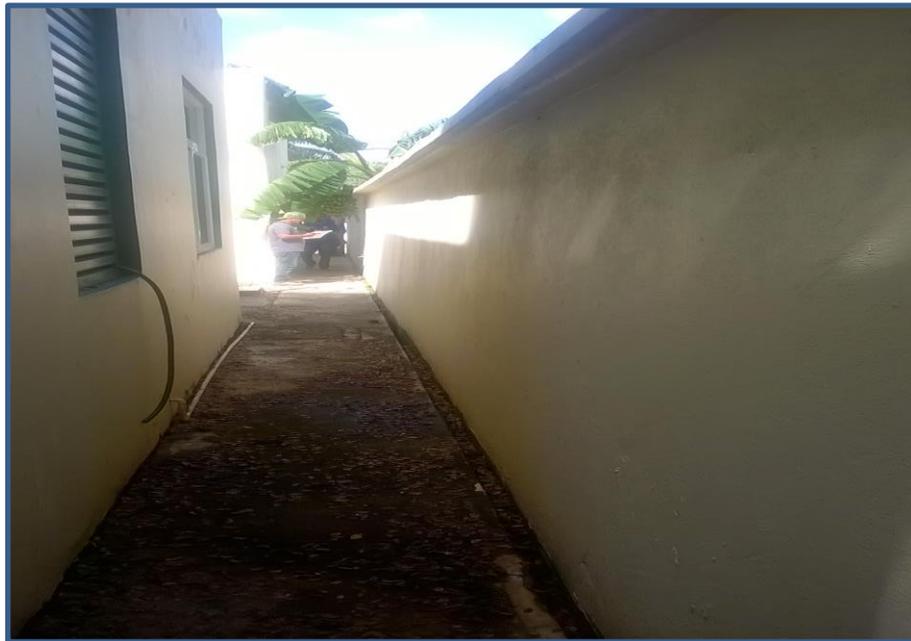
ASENTAMIENTO EN BARDA LATERAL DE 5 CM.

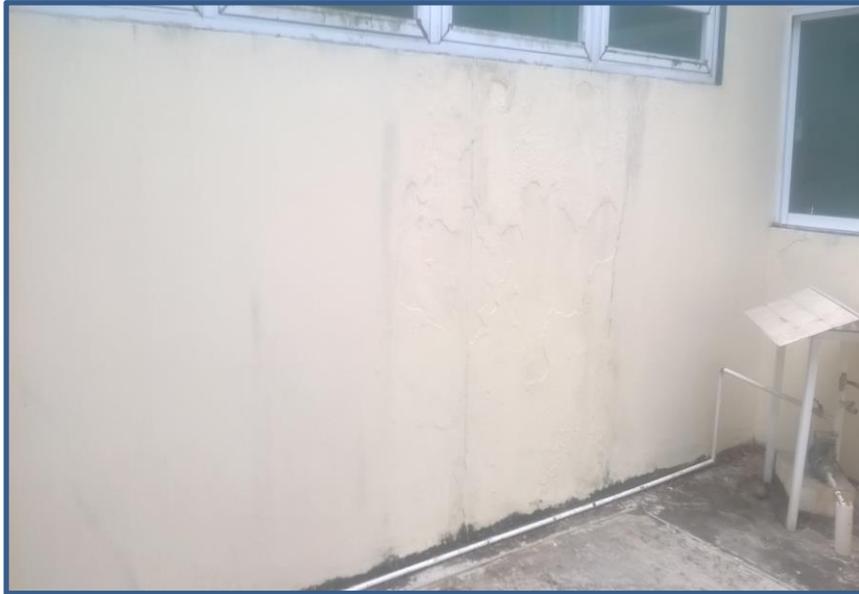
Se observaron algunas grietas en los muros de mampostería que no representan peligro inminente, pero necesitan repararse (se encuentran en atención médica, en muros exteriores, y consultorio médico familiar).

FISURA EN MURO

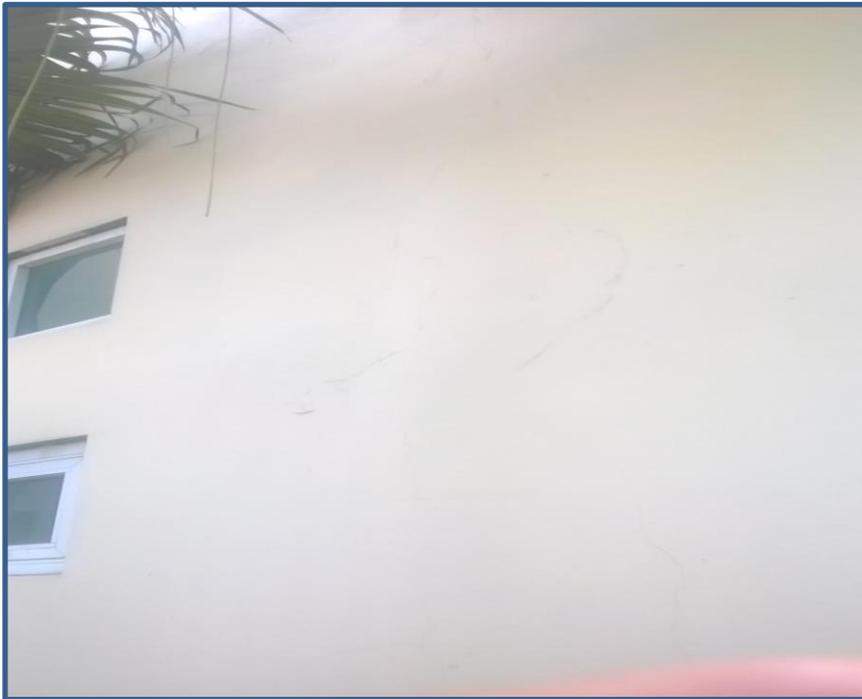
FISURA EN MURO
