# REVISION ESTRUCTURAL.

## UNIDAD MEDICA FAMILIAR No. 5

Villahermosa, Tabasco. 29 de septiembre de 2017

Presentamos a continuación los resultados de la visita para la revisión estructural del inmueble para la **Unidad Médica Familiar No. 5** del IMSS ubicado en Calle Principal s/n, ingenio "Santa Rosalía", Cárdenas Tabasco, Villahermosa, Tabasco.

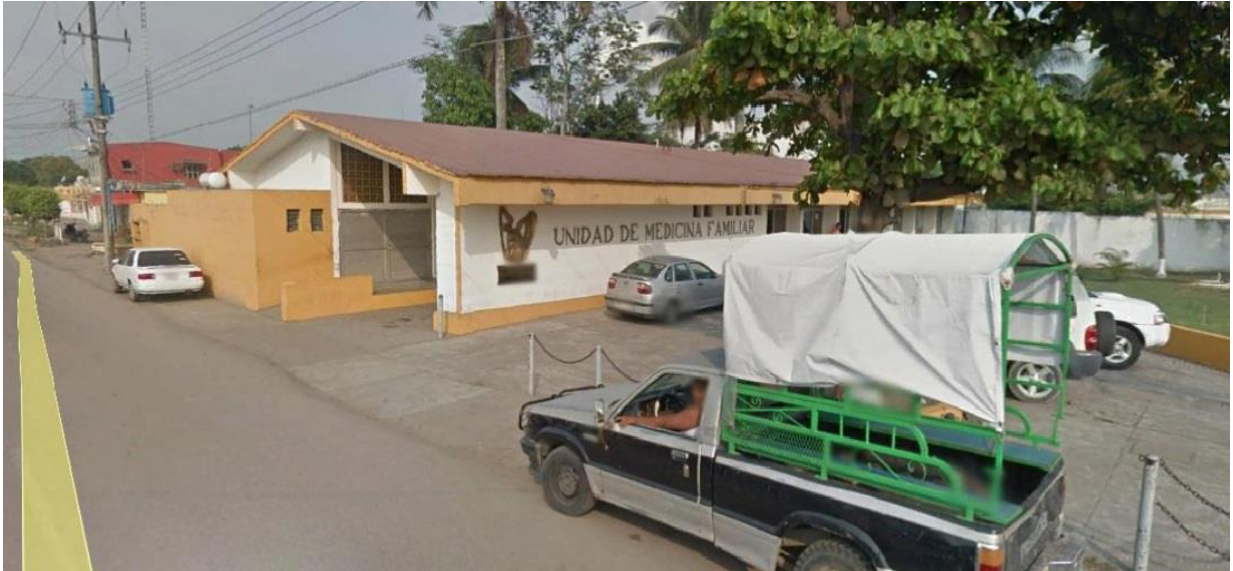
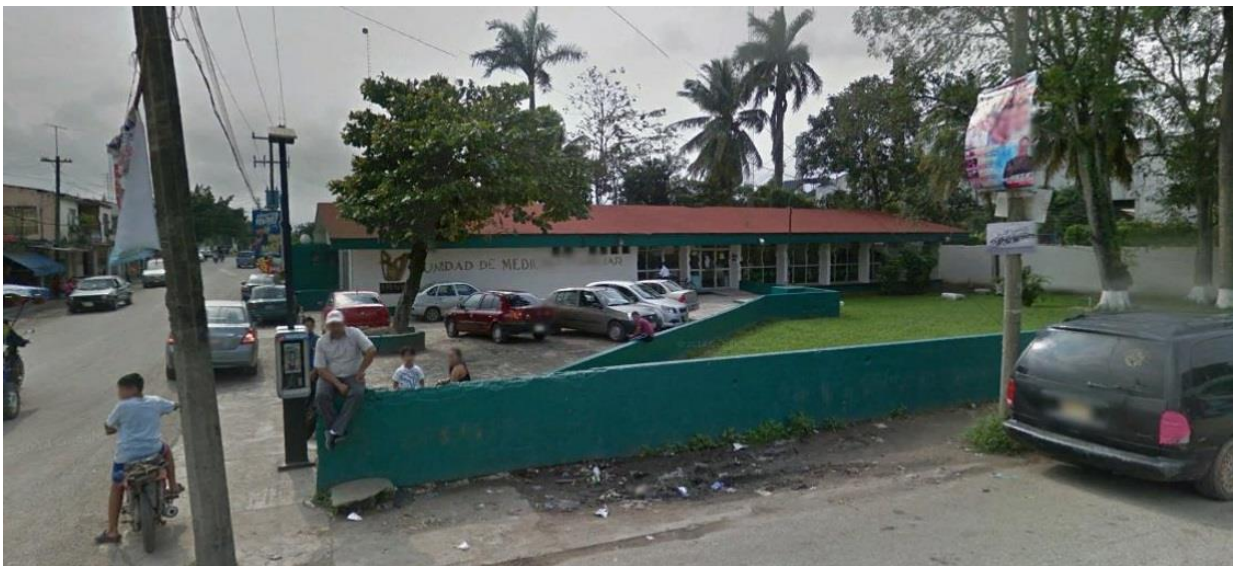
FACHADA EN BUEN ESTADO.

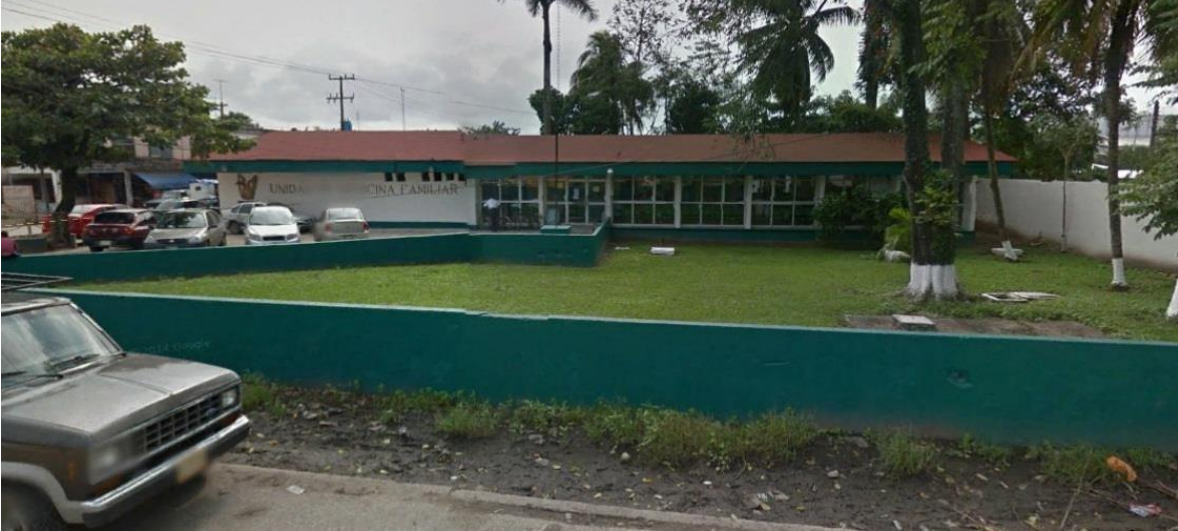
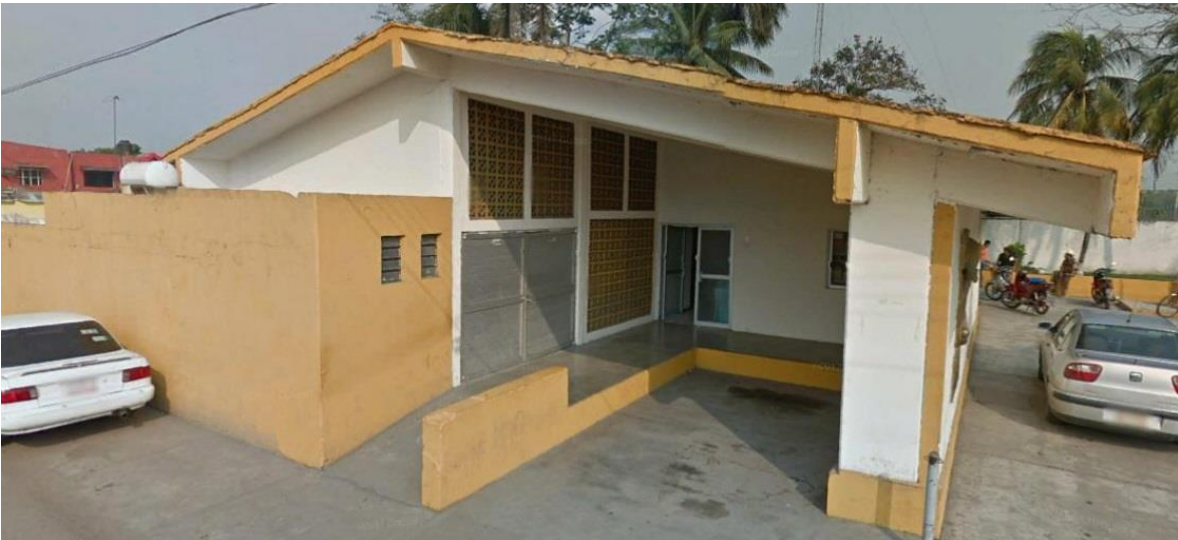
Durante nuestra inspección se verificaron los elementos visibles de la estructura del edificio principal, observándose que los elementos estructurales no se encuentran con daños apreciables por el sismo.

ESTRUCTRA DE CONCRETO CON COMPORTAMIENTO ADECUADO.

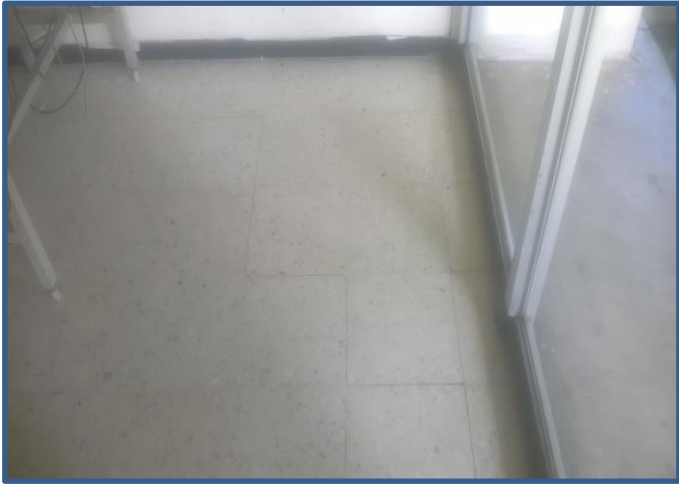
- Fisuras en junta de piso de Granito en área de Espera.
- Desprendimiento en losetas en muros y cenefa de baño
- Desprendimiento de loseta en sala de espera.
- Fisuras en losa de tapa de Cisterna.

GRIETA EN LOSETAS DE PISO

- A) La estructura del edificio, se comportó de manera **satisfactoria durante los sismos**.
- B) Reparar de manera urgente **las grietas que se presentaron en muros de mampostería**, en las zonas mencionadas en las observaciones.
- C) Reemplazar las piezas que se desprendieron de azulejos y pisos, que no representa riesgo estructural, pero debe realizarse por seguridad y estética, lo cual puede hacerse sin alterar la operación del inmueble.
- D) Podemos concluir que, según el nivel de riesgo, se clasifica como **VERDE, donde se puede seguir operando** y realizando reforzamientos y correcciones cerrando sólo las áreas necesarias.

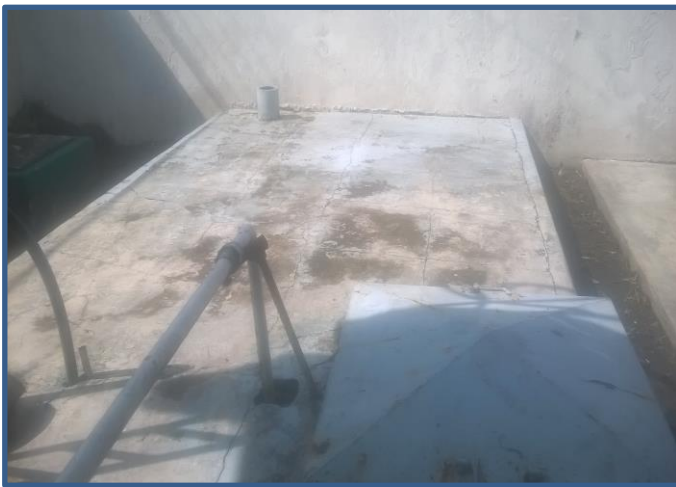
GRIETAS EN TAPA DE CIATERNA.

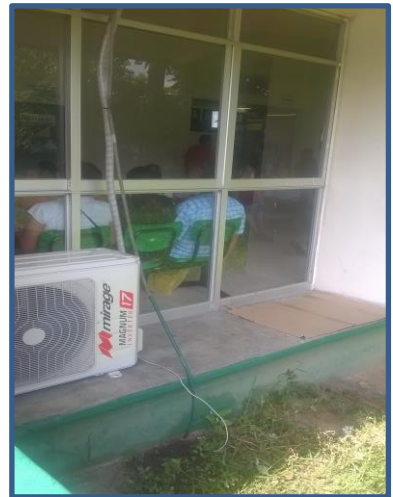
Debido a los movimientos, se dañó equipo eléctrico y de aire acondicionado.

EQUIPOS DE AIRE DAÑADOS.
