# REVISION ESTRUCTURAL.

## UNIDAD MEDICA FAMILIAR No. 9

Villahermosa, Tabasco. 29 de septiembre de 2017

Presentamos a continuación los resultados de la visita para la revisión estructural del inmueble para la **Unidad Médica Familiar No. 9** del IMSS ubicado en el poblado C-21 "Benito Juárez" en Cárdenas, Tabasco.

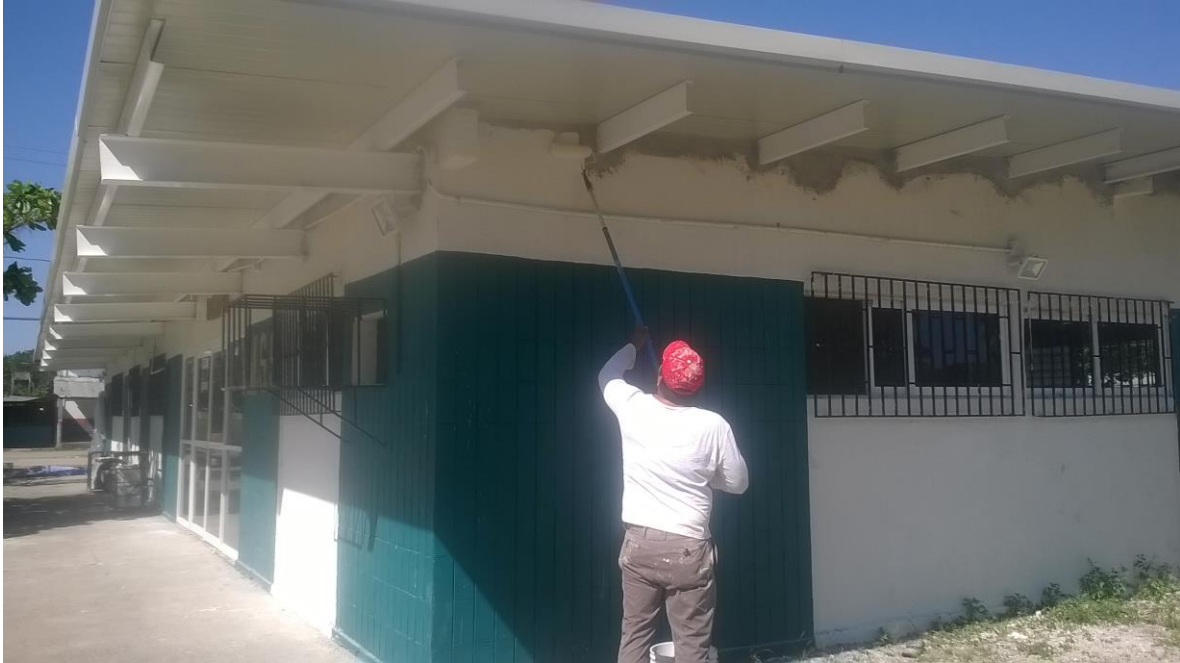
VISTA DE FACHADA.

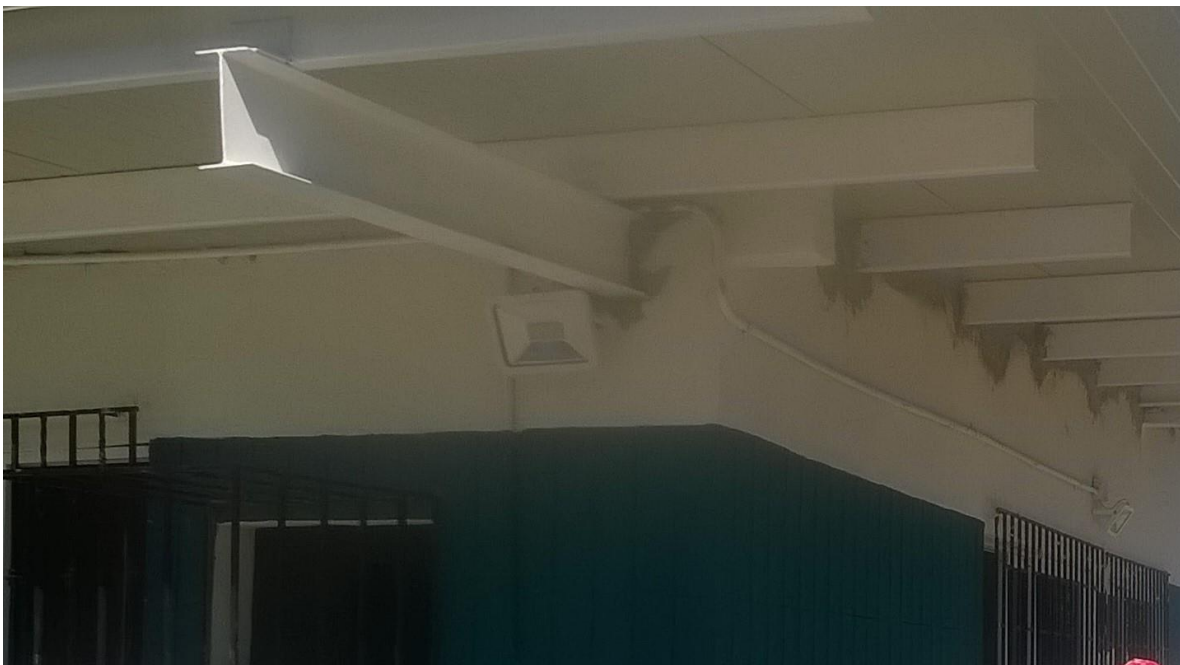
Durante nuestra inspección se verificaron los elementos visibles de la estructura del edificio principal, observándose que los elementos estructurales no se encuentran con daños apreciables por el sismo. La estructura tiene mantenimiento reciente por una remodelación efectuada el año pasado.

ESTRUCTURA Y LAMINA EN BUENAS CONDICIONES.

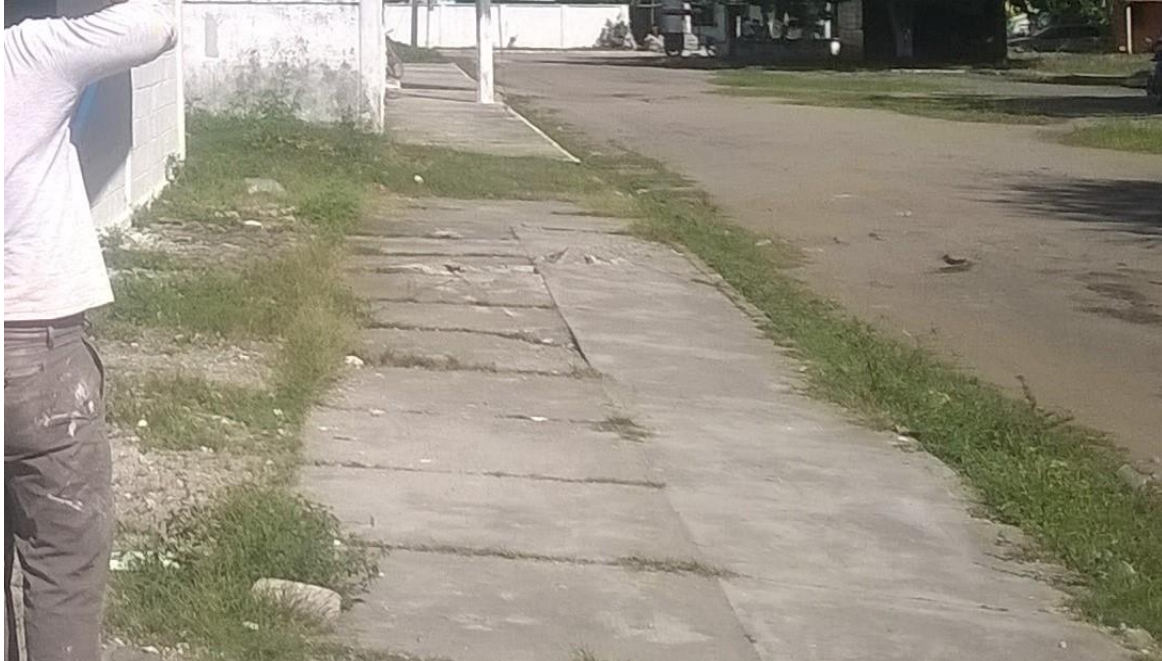
Los pisos exteriores, se encuentran en malas condiciones de uso, pero se observaron unas grietas que no ponen en riesgo la operación del inmueble.

.PISOS DE INGRESO EN MALAS CONDICIONES GENERALES.

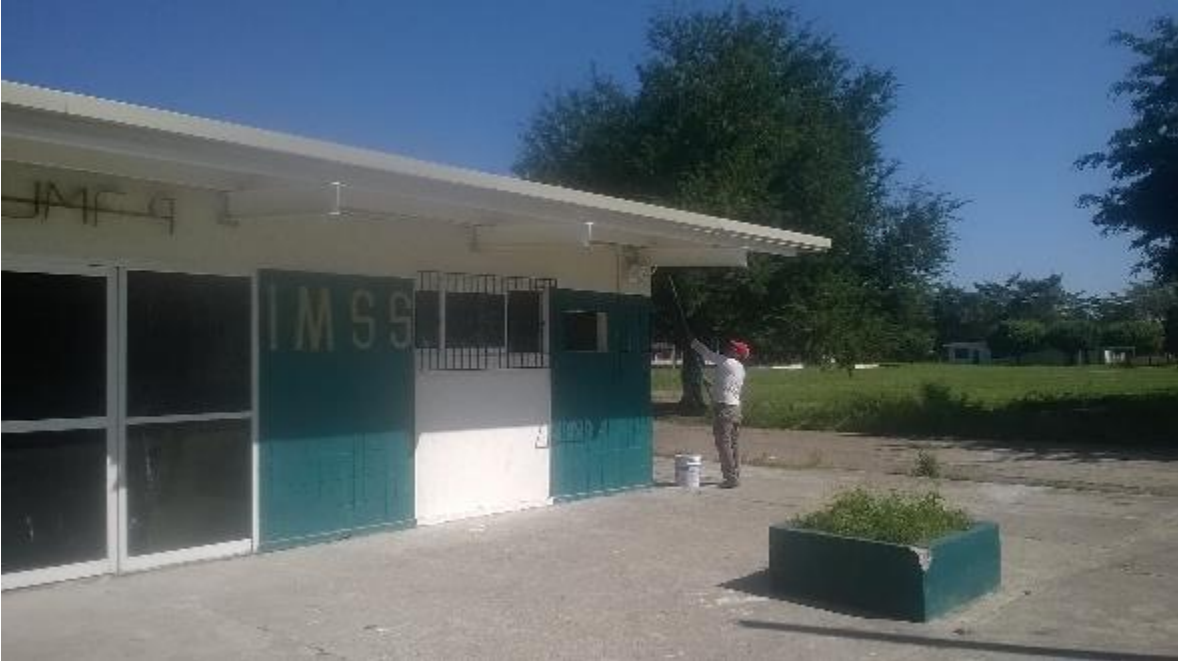
FACHADA
