# REVISION ESTRUCTURAL.

## UNIDAD MEDICA FAMILIAR No. 30

Villahermosa, Tabasco. 29 de septiembre de 2017

Presentamos a continuación los resultados de la visita para la revisión estructural del inmueble para la **Unidad Médica Familiar No. 30** del IMSS ubicado en Agrarista, esquina Manuel Evia, Jonuta, Tabasco.

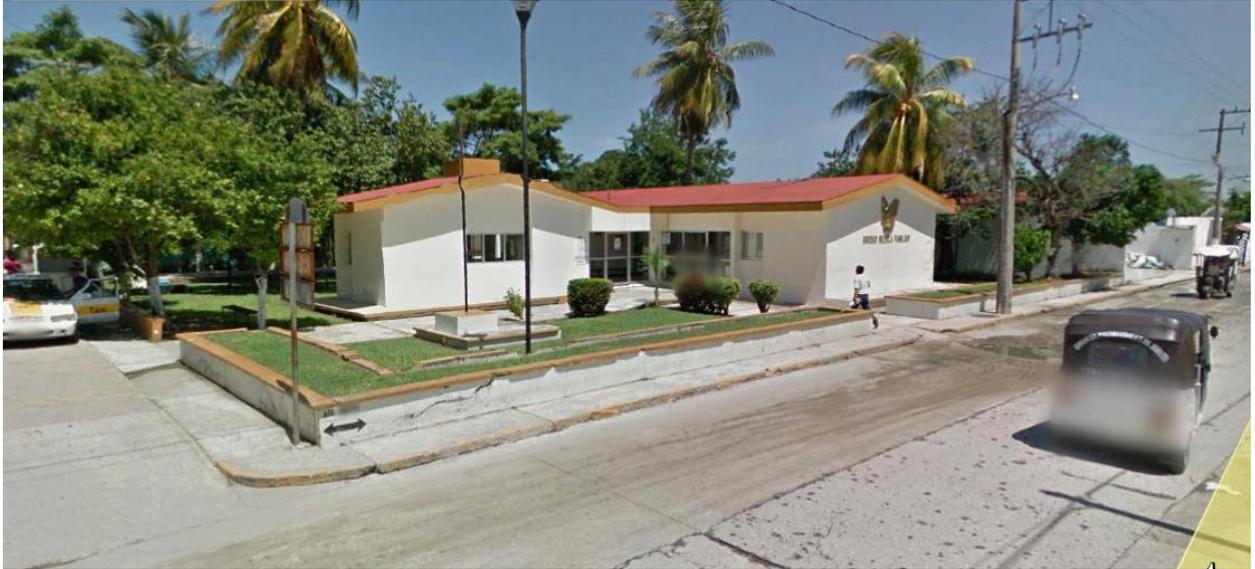
FACHADA EN BUEN ESTADO.

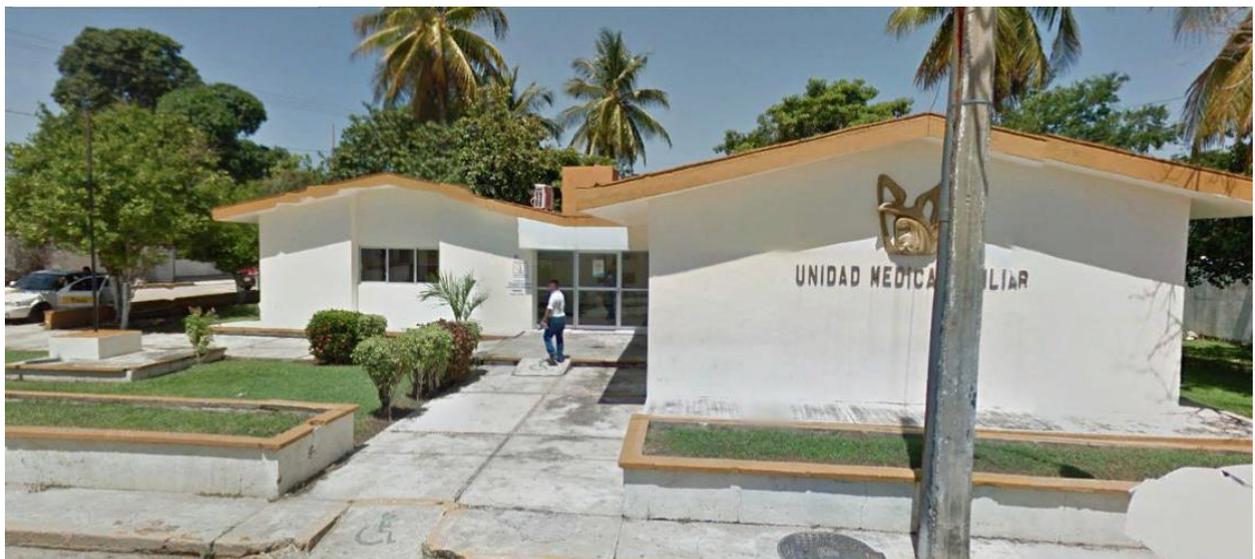
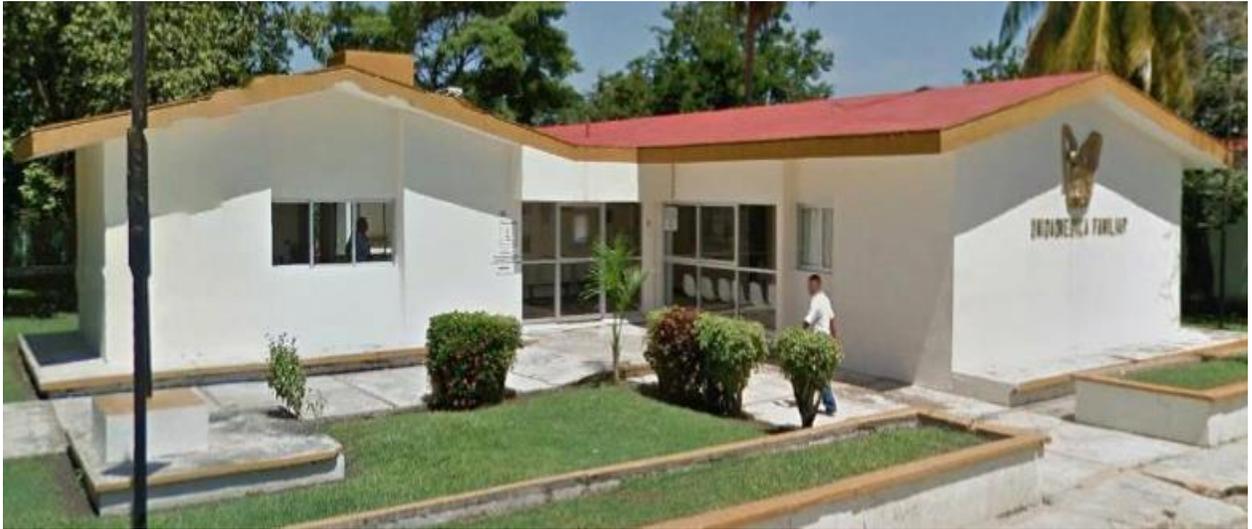
ESTRUCTRA DE CONCRETO CON COMPORTAMIENTO ADECUADO.

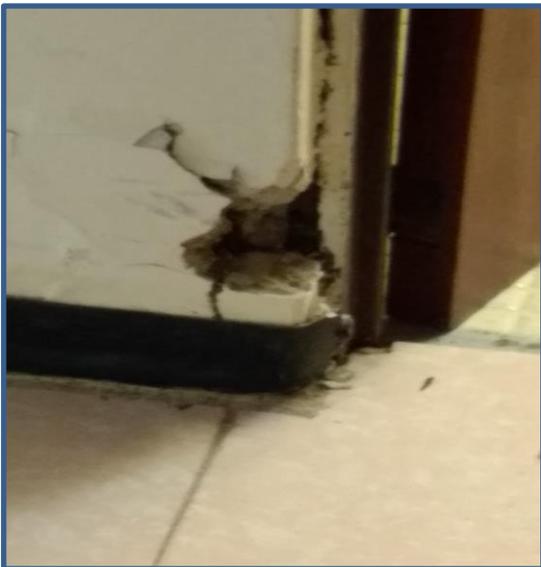
DAÑO ESTRUCTURAL EN MURO.

- A) La estructura del edificio, se comportó de manera **satisfactoria durante los sismos**.
- B) Reparar de manera urgente **las grietas que se presentaron en muros de mampostería**, en las zonas mencionadas en las observaciones.
- C) Reemplazar las piezas que se desprendieron de azulejos y pisos, que no representa riesgo estructural, pero debe realizarse por seguridad y estética, lo cual puede hacerse sin alterar la operación del inmueble.
- D) Podemos concluir que, según el nivel de riesgo, se clasifica como **VERDE, donde se puede seguir operando** y realizando reforzamientos y correcciones cerrando sólo las áreas necesarias.

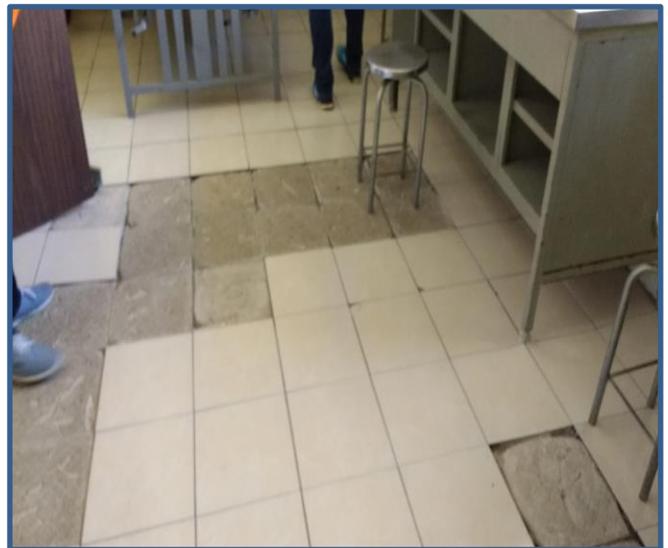
DESPRENDIMIENTO DE AZULEJOS

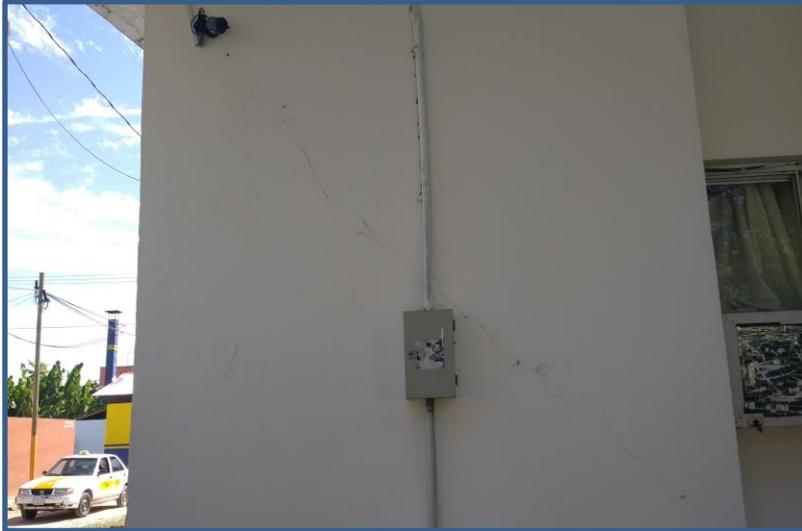
Se observaron algunas grietas en los muros de mampostería que no representan peligro inminente, pero necesitan repararse. Se observó que había fisuras en:

- Muros de block en farmacia exterior (Grietas mayores).
- Muros perimetral en diversas áreas.
- Muro de pasillo de acceso a sanitarios
- Muro baño de sala de espera.

GRIETAS EN MUROS.
