REVISION ESTRUCTURAL.

UNIDAD MEDICA FAMILIAR No. 39

Presentamos a continuación los resultados de la visita para la revisión estructural del inmueble de la **Unidad Médica Familiar No. 39** del IMSS ubicado en Villahermosa Tabasco.

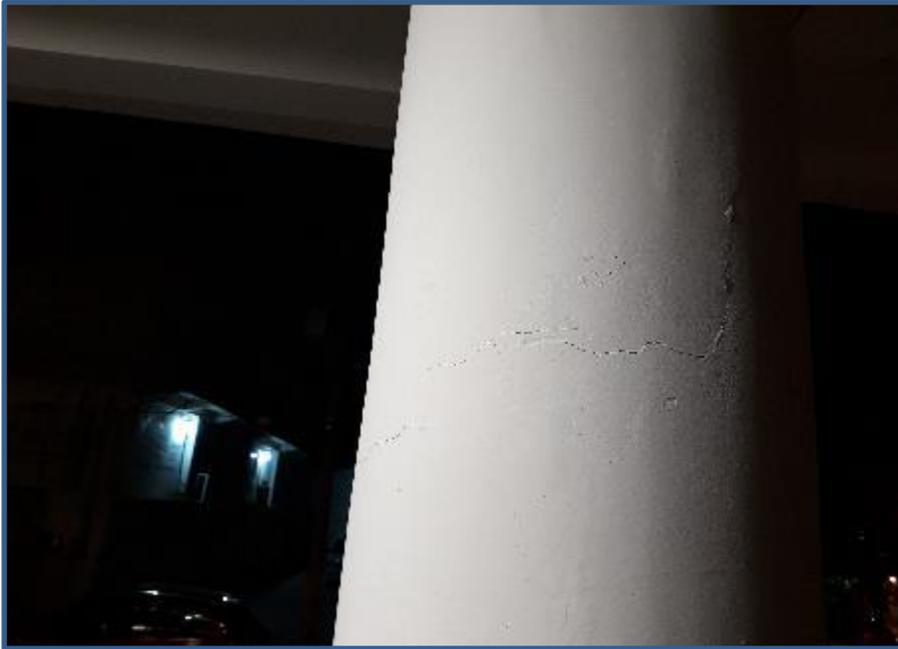
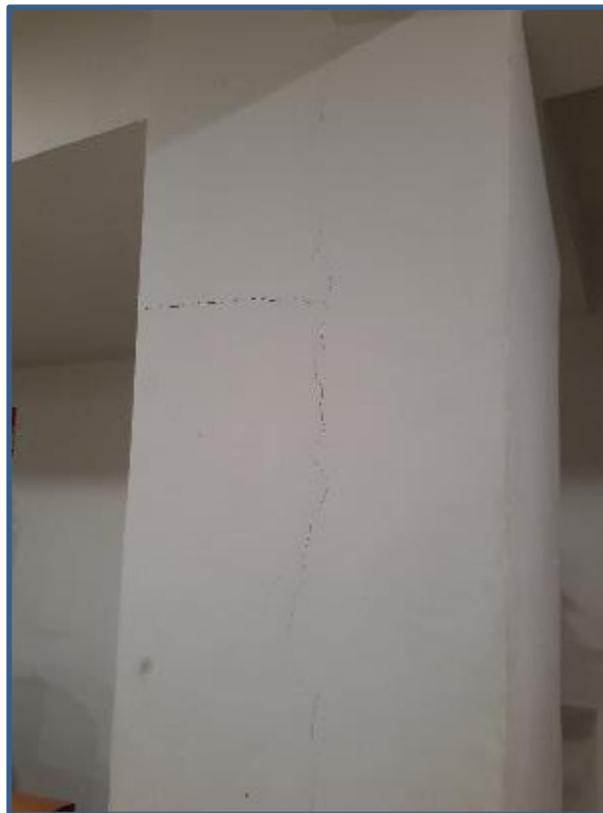
Desprendimiento y agrietamiento de recubrimiento en las columnas forradas, grietas en los aplanados de los muros, generalmente de manera vertical u horizontal, juntas entre mampostería y elementos de Tablaroca, juntas en elementos estructurales y muros tapón, separación de marcos de puertas, emboquillados, y en algunos pisos, Estos daños no representan peligro a la integridad del edificio, pero causan un aspecto desagradable, que dan sensación de inseguridad.

AGRIETAMIENTOS EN RECUBRIMIENTO DE COLUMNAS.

- B) Reparar de manera inmediata **las grietas que se presentaron en elementos no estructurales (muros, plafones y pisos)**, que representan un potencial riesgo a los usuarios en caso de desprendimiento, lo cual puede hacerse sin alterar la operación de la Clínica.

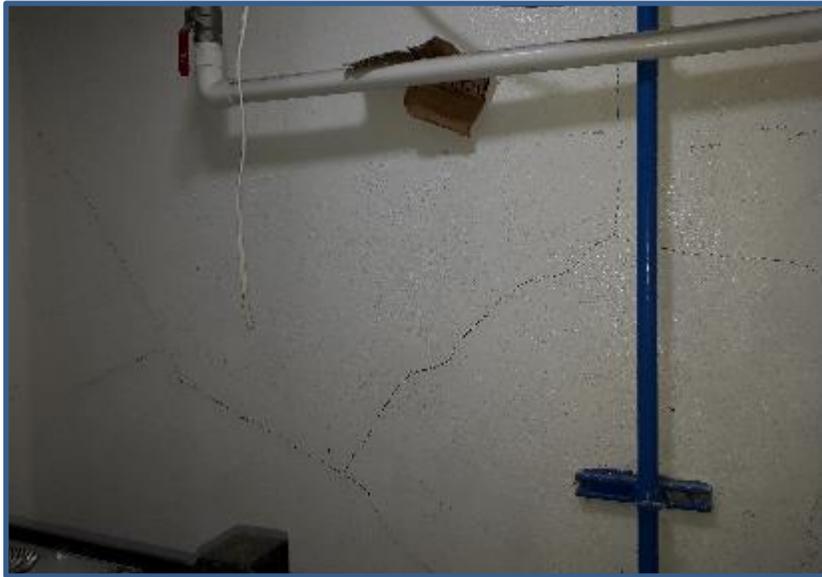
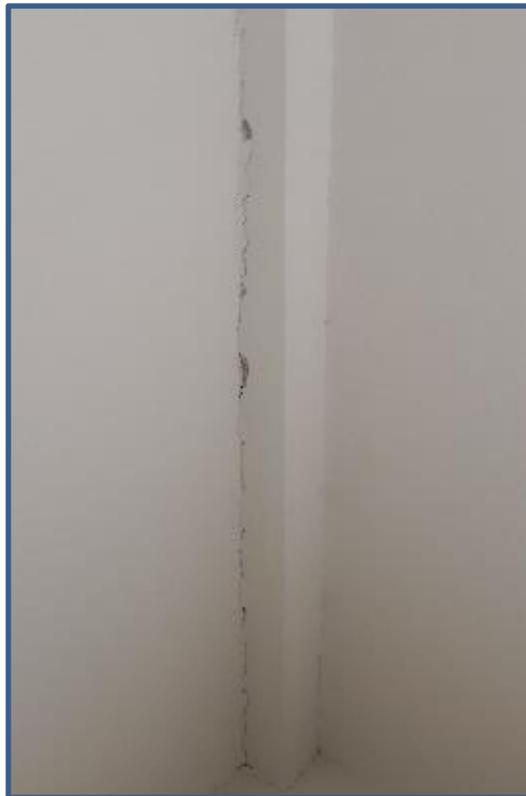
AGRIETAMIENTOS Y DESPRENDIMIENTOS.

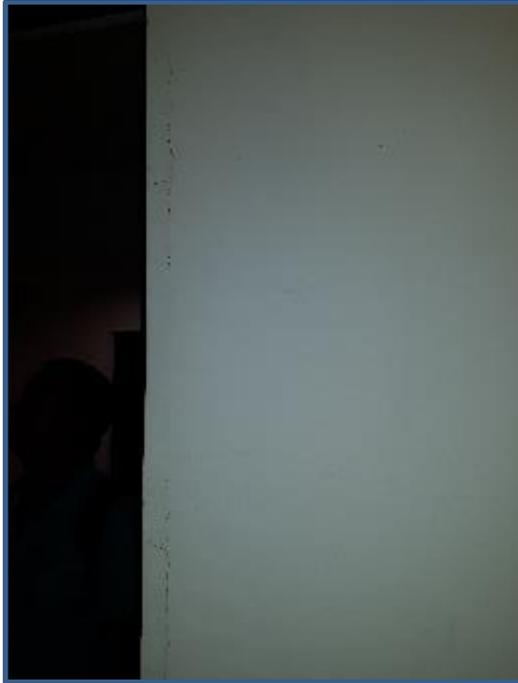
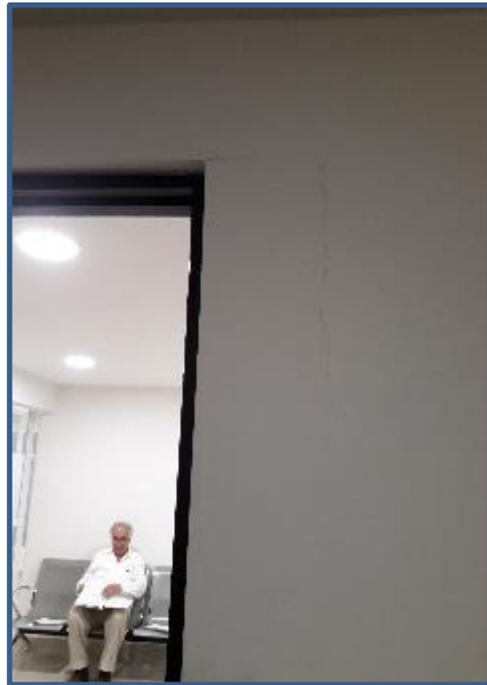
GRIETAS Y DESPRENDIMIENTO DE EMBOQUILLADOS

- C) Corregir los marcos de puertas y boquillas desprendidas, para evitar un deterioro en las instalaciones
- D) Se recomienda sellar los pisos de concreto en su exterior con productos de poliuretano para evitar daño a la base, y conservar mayor tiempo en buen estado el piso.

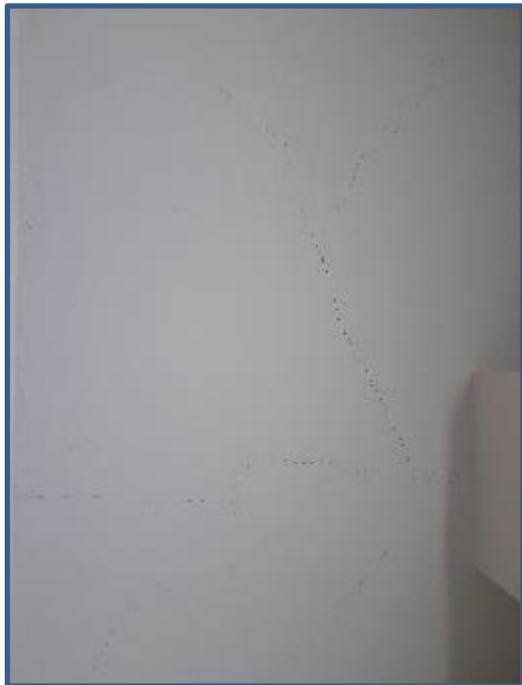
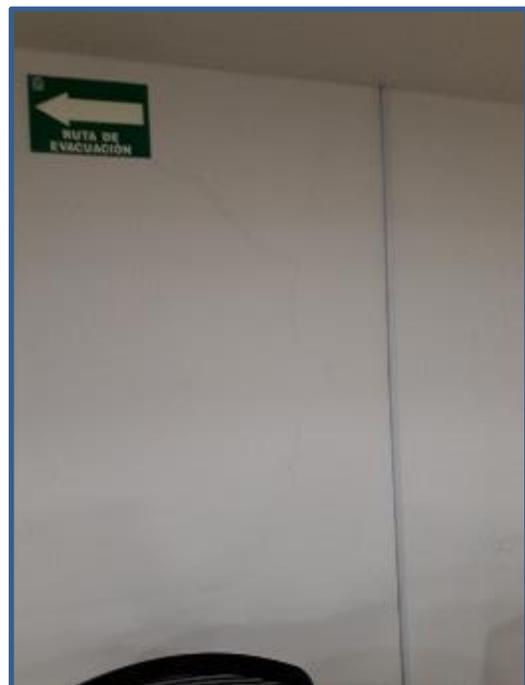
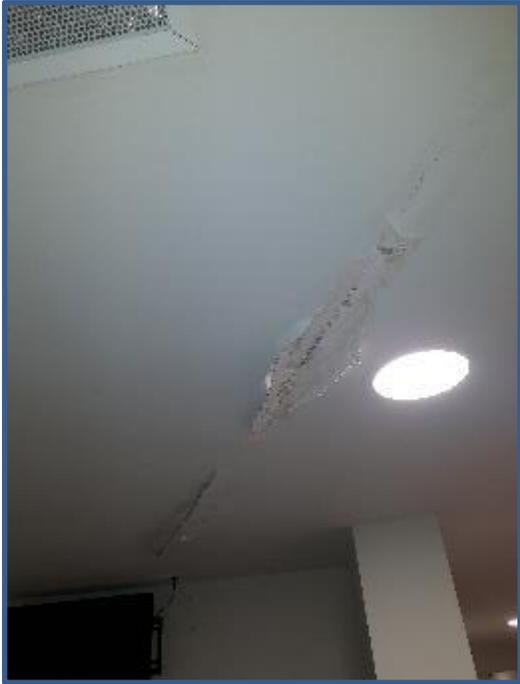
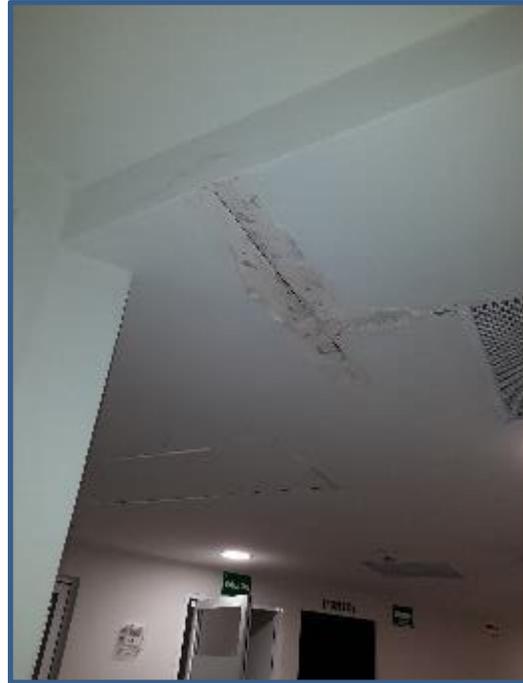
En los plafones de Tablaroca, se observan grietas y desprendimientos, que pueden causar algún accidente a sus usuarios, mas no a la estructura. Y además dan un aspecto desagradable.

DAÑOS EN PLAFONES DE TABLAROCA.

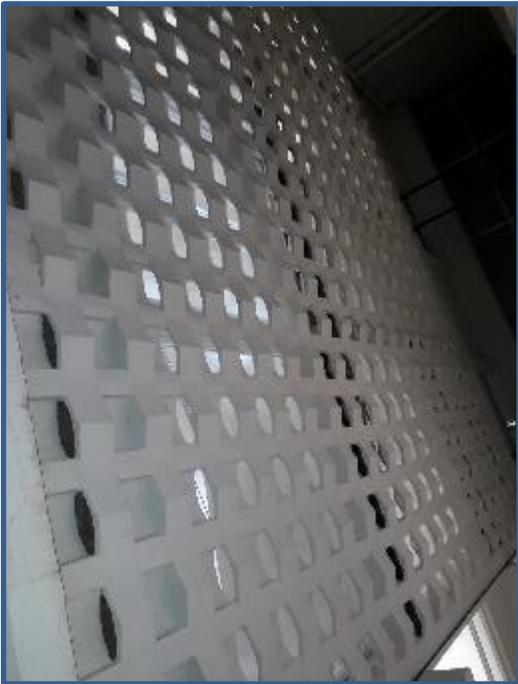
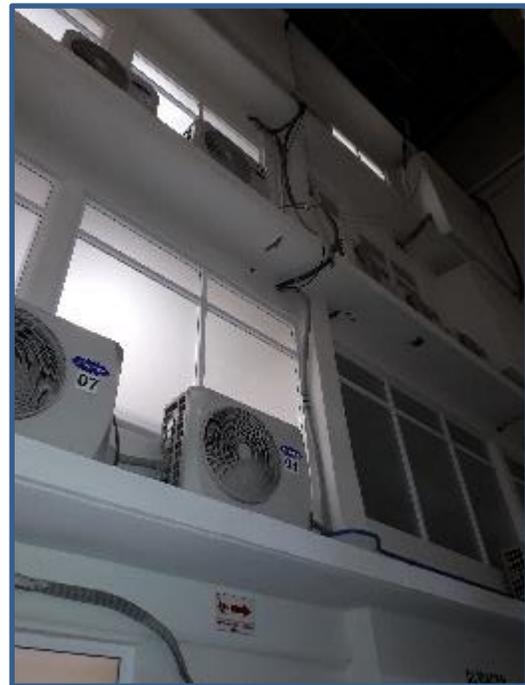
En la zona central se observa un cubo de luz, que tiene una celosía con bastantes años, que a pesar de eso, resistió sin daño apreciable los eventos. Además se cuenta con un domo de estructura ligera y acrílico, que muestra buen estado.

CUBO DE LUZ, CELOSIA EN BUEN ESTADO, Y SOLO LIGERAS GRIETAS EN ZONAS DE AIRES.

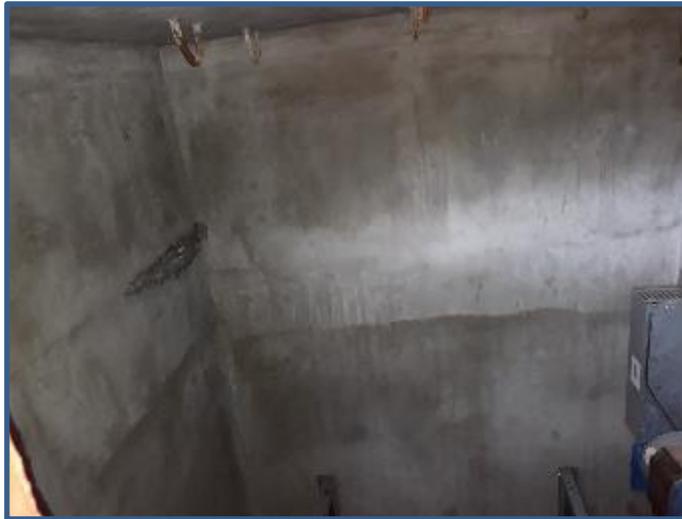
En cuarto de máquinas no se observa daño, solo una grieta en el aplanado, que causa mal aspecto, pero no representa peligro.

GRIETAS EN CUARTO DE MAQUINAS.

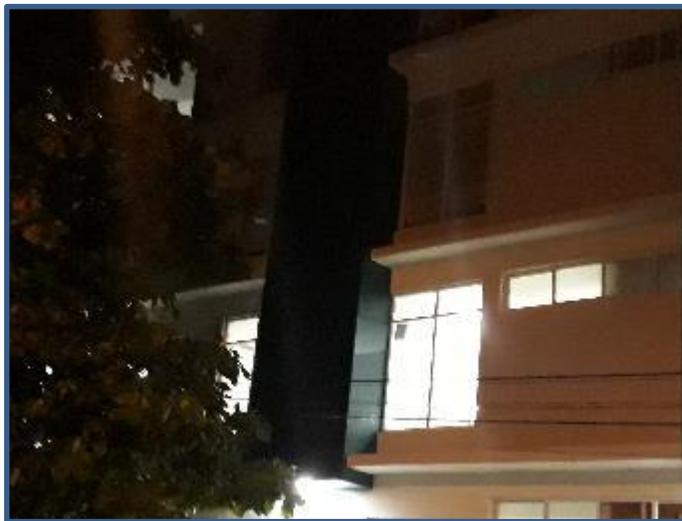
La fachada presenta un buen comportamiento, sin daño aparente de los elementos.

FACHADA EN BUEN ESTADO.
