REVISION ESTRUCTURAL.

UNIDAD MEDICA FAMILIAR No. 43.

Presentamos a continuación los resultados de la visita para la revisión estructural de **Unidad Medica Familiar no. 43** del IMSS ubicados en Villahermosa Tabasco.

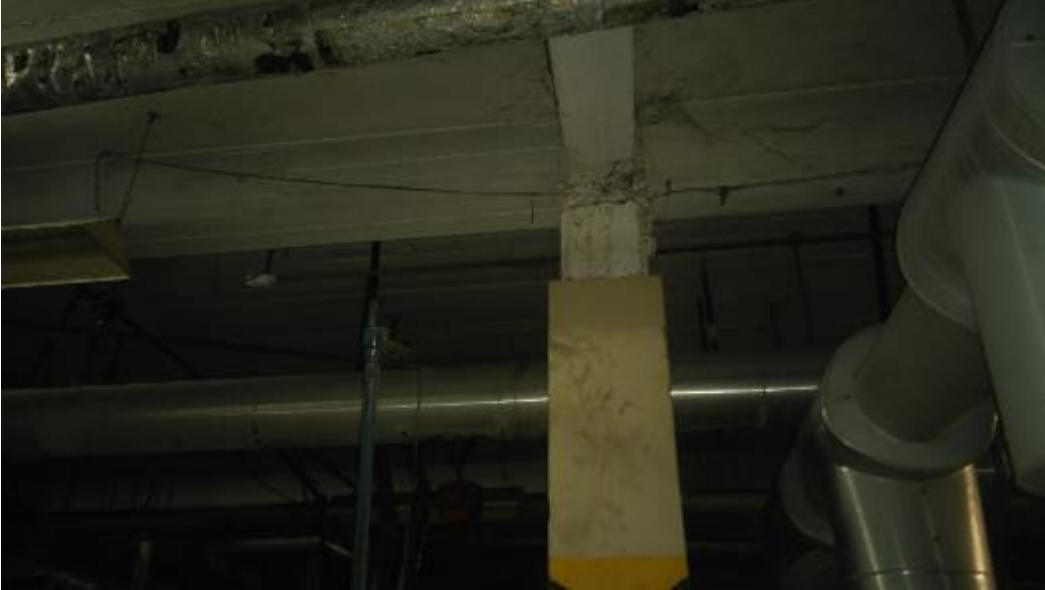
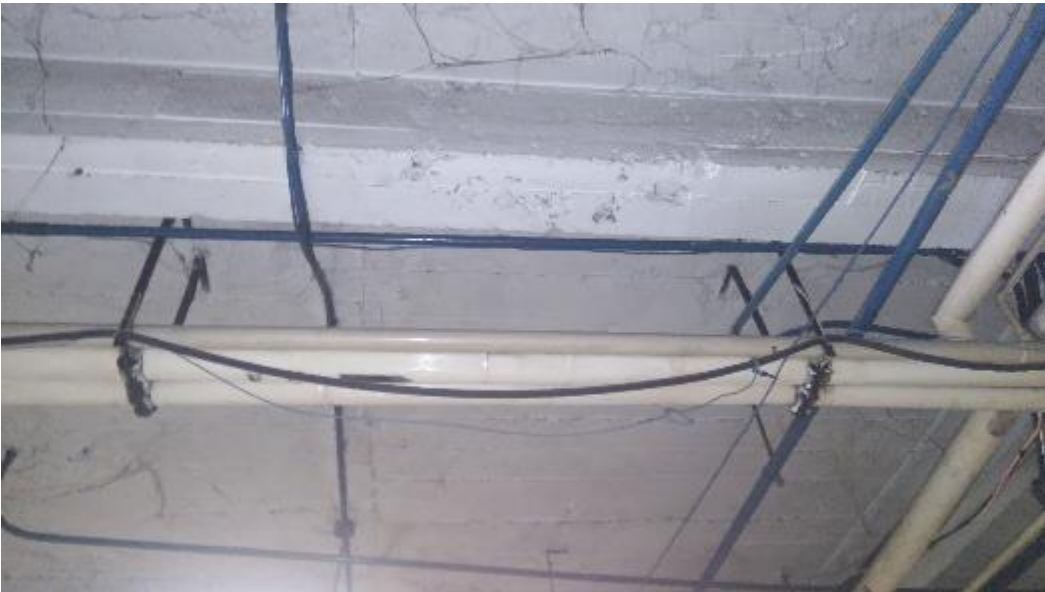
Durante nuestra inspección se verificaron todos los elementos visibles de la estructura, observándose que los elementos de marcos y losas de concreto, se encuentran íntegros y en un estado de servicio aceptable (De lo cual se muestra evidencia en el reporte fotográfico). Además, se observó en algunos puntos la existencia de humedad, proveniente de filtraciones de agua pluvial de la azotea, que se introduce por algunas fallas del impermeabilizado.

ELEMENTOS ESTRUCTURALES SIN DAÑO ALGUNO.

- A) La estructura de los edificios, se comportó de manera satisfactoria durante los sismos, **presentando buena integridad**, pero se recomienda reforzar la impermeabilización para evitar las filtraciones de agua pluvial, que en un futuro puedan deteriorar algún elemento, principalmente losas de concreto.

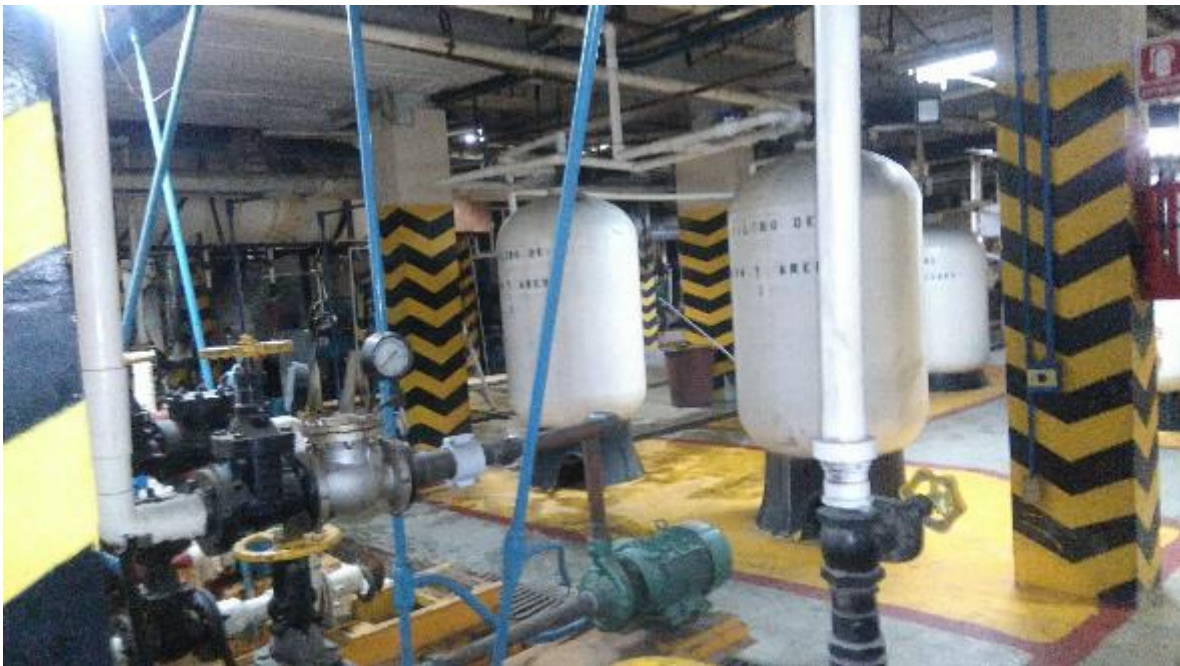
ELEMENTOS ESTRUCTURALES SIN DAÑO ALGUNO.

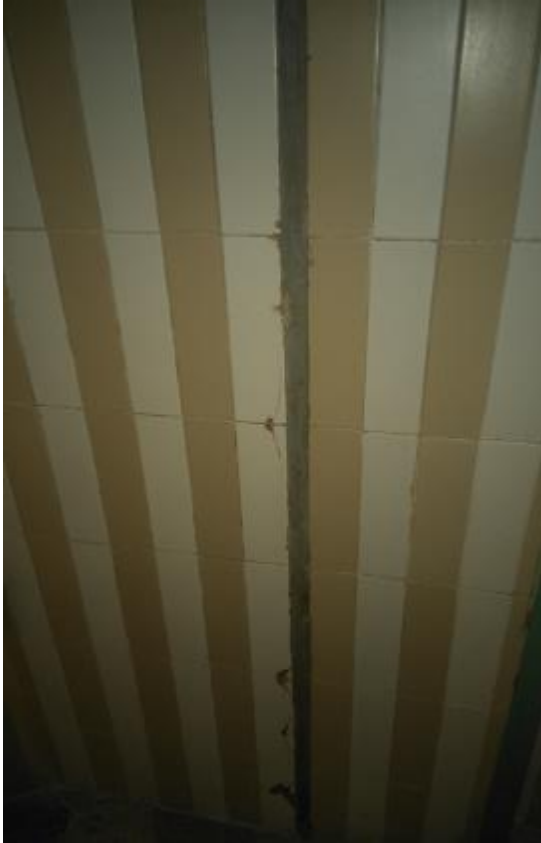
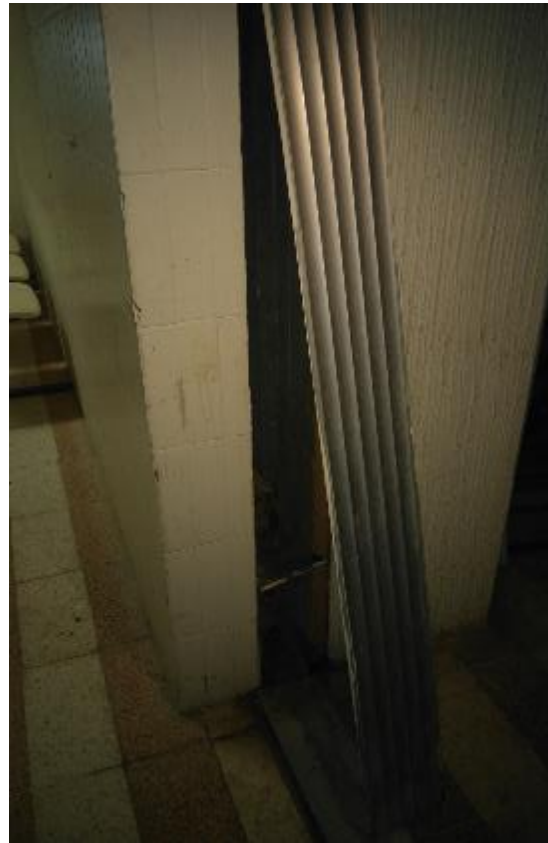
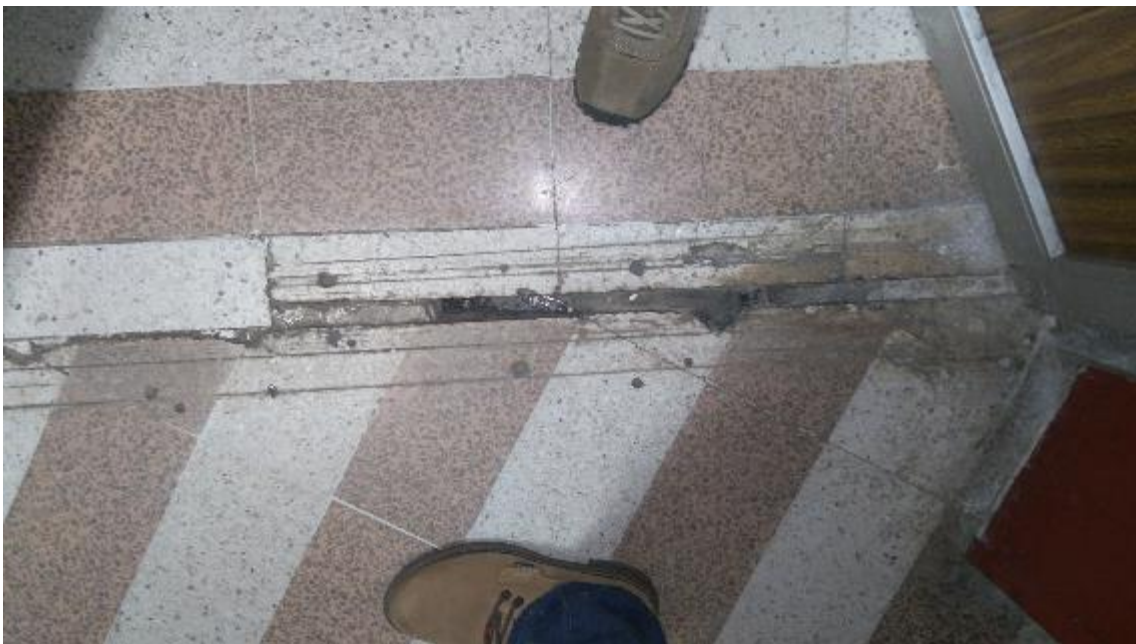
Las juntas de construcción se encuentran un tanto deterioradas, debido a la edad del edificio y a los eventos sísmicos recientes. Lo cual ocasiona en la mayoría, desprendimiento de recubrimientos en muros y en especial de pisos en algunos puntos. En ese punto si se considera un cierto riesgo a los usuarios y personal, ya que la diferencia de nivel, puede provocar un accidente.

JUNTAS DE CONSTRUCCION EN MAL ESTADO

- B) Reparar de manera urgente las **juntas de construcción deterioradas**, tanto en pisos, muros y plafones, ya que representan un peligro inminente para los usuarios al presentar bordes que pueden provocar un accidente.

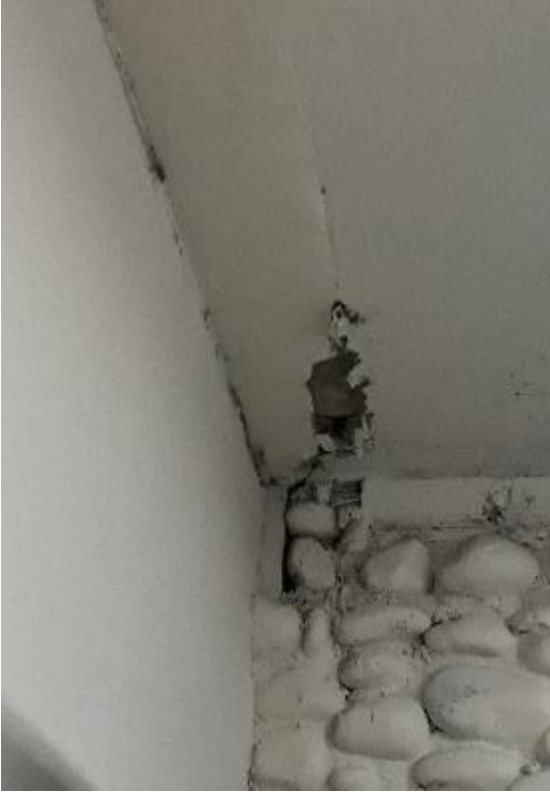
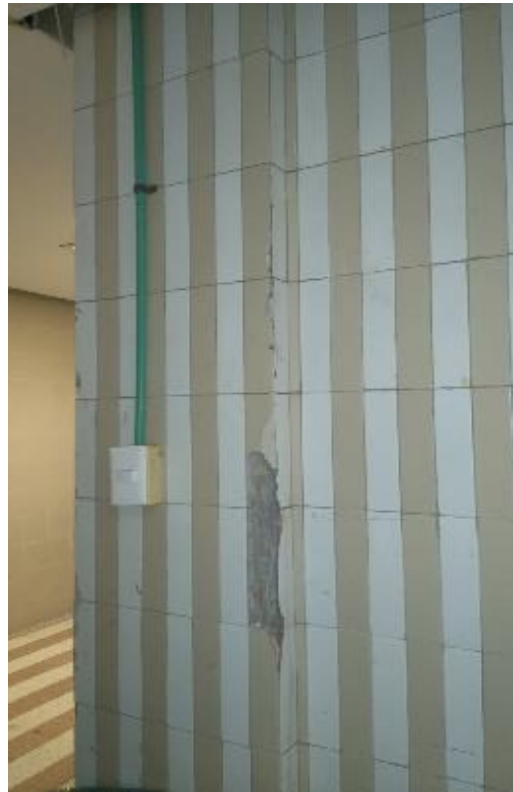
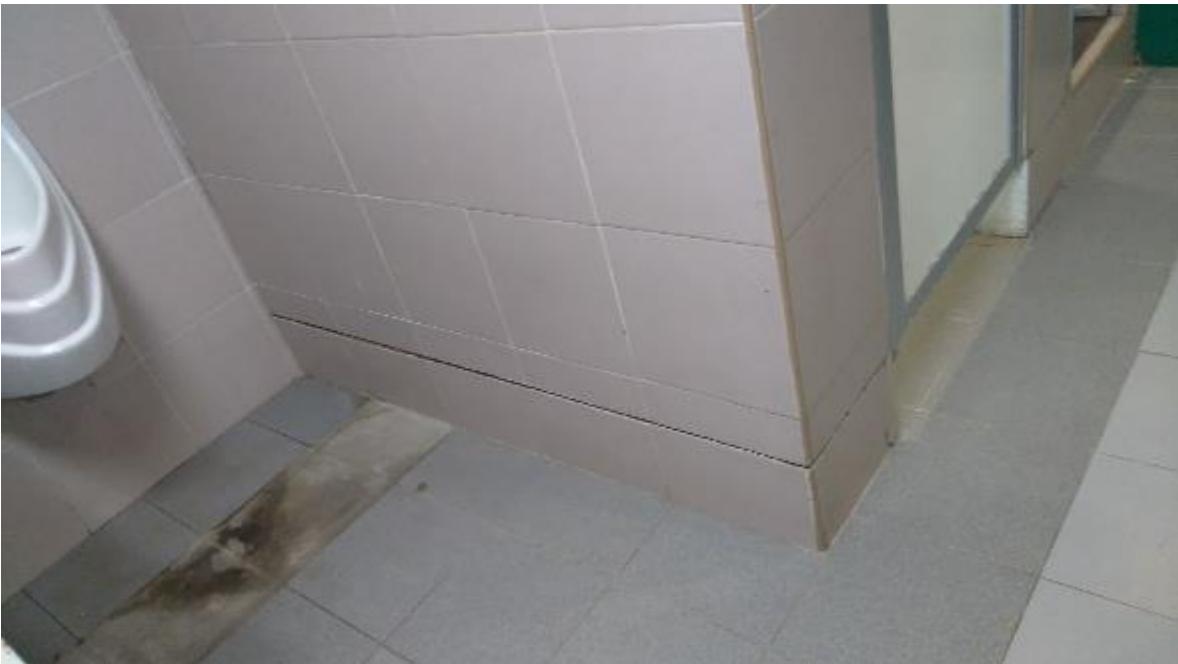
Se observaron algunas grietas de poca importancia en los muros no estructurales (tapón), que no representan peligro, además en diversas zonas hubo desprendimiento de recubrimiento (principalmente azulejo) que no representa riesgo, pero si una apariencia insegura.

RECUBRIMIENTOS DESPRENDIDOS

- C) Reparar de manera **las grietas que se presentaron en elementos no estructurales**, reponer las piezas que se desprendieron de azulejos y pisos, revisar y sellar las uniones de los ventales, para evitar el ingreso de humedad, lo cual puede hacerse sin alterar la operación del Hospital.

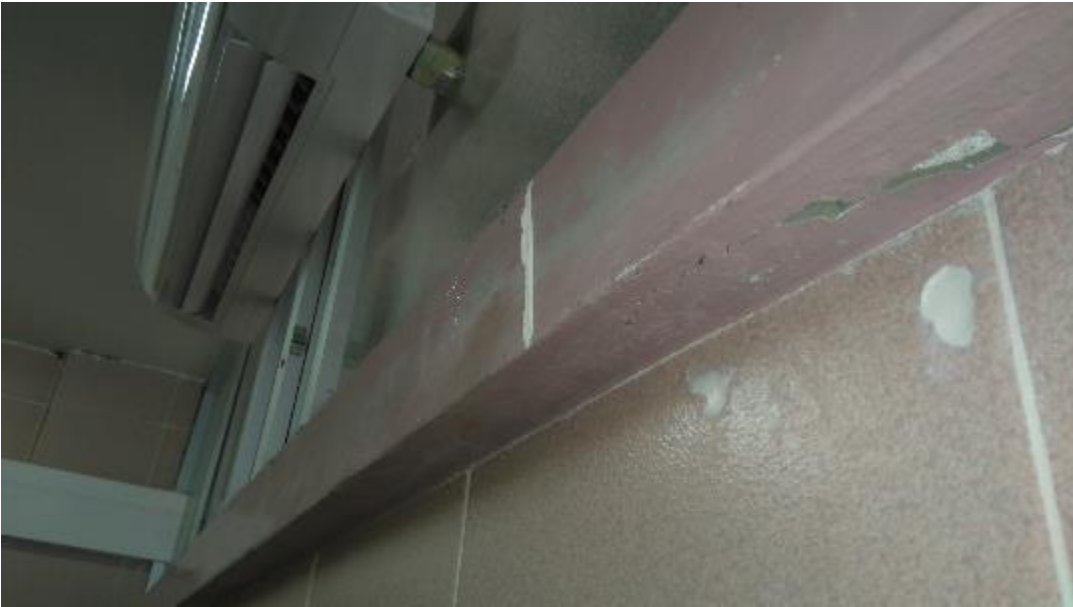
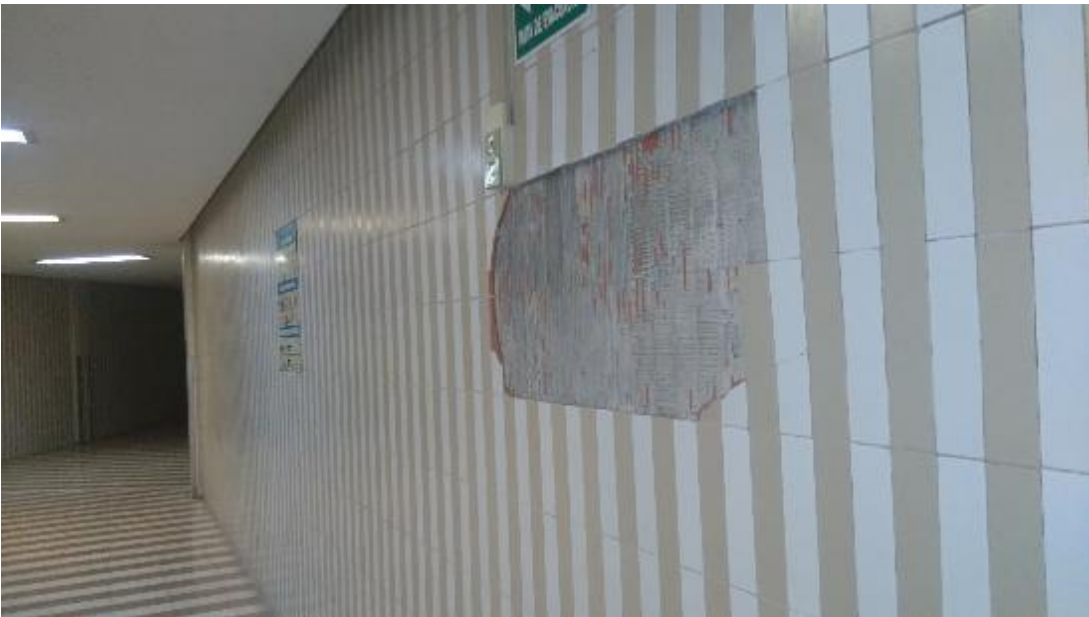
RECUBRIMIENTOS DESPRENDIDOS

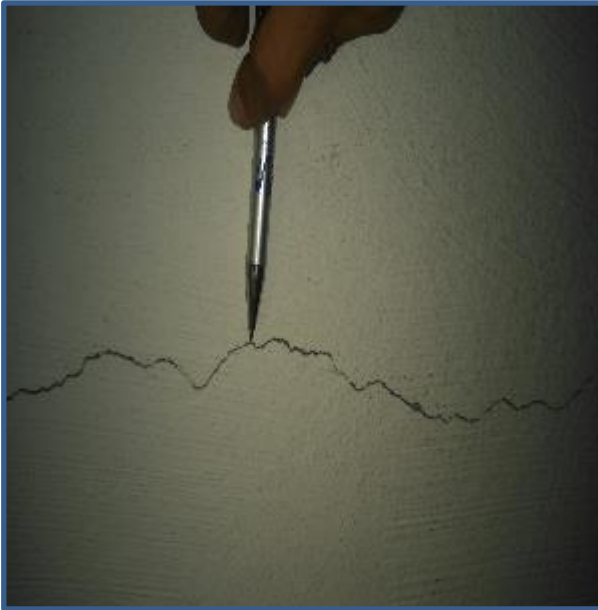
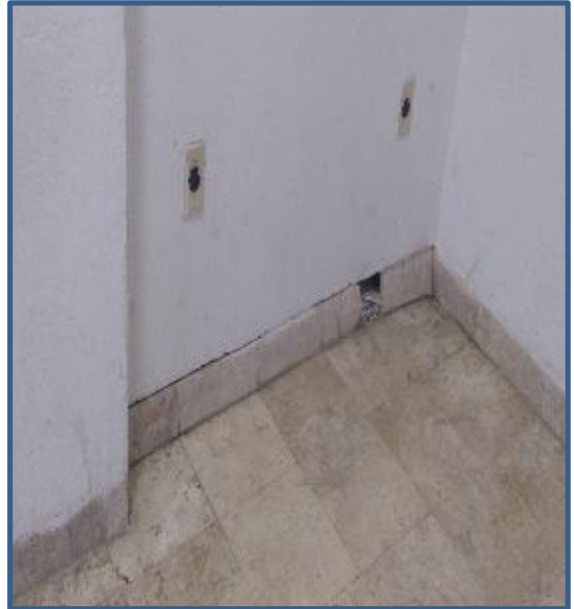
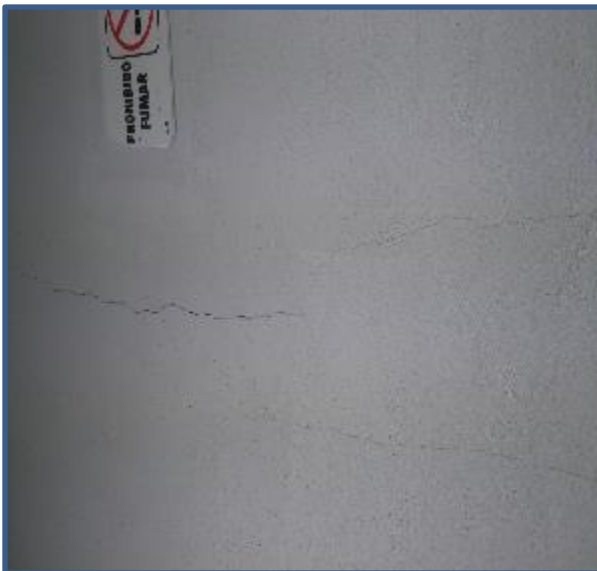
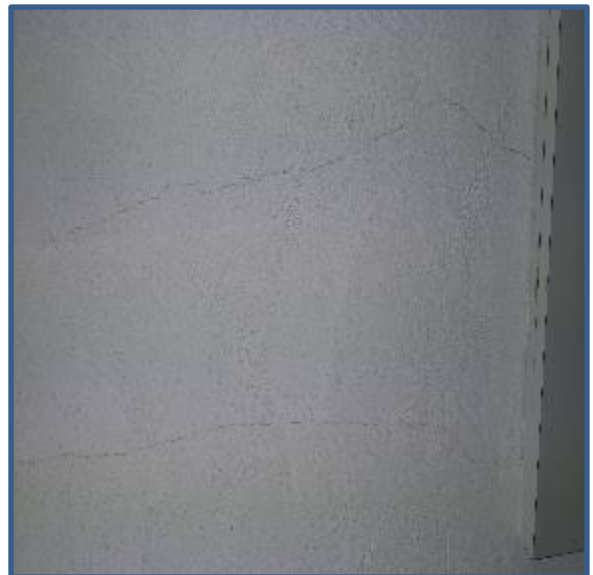
RECUBRIMIENTOS DESPRENDIDOS

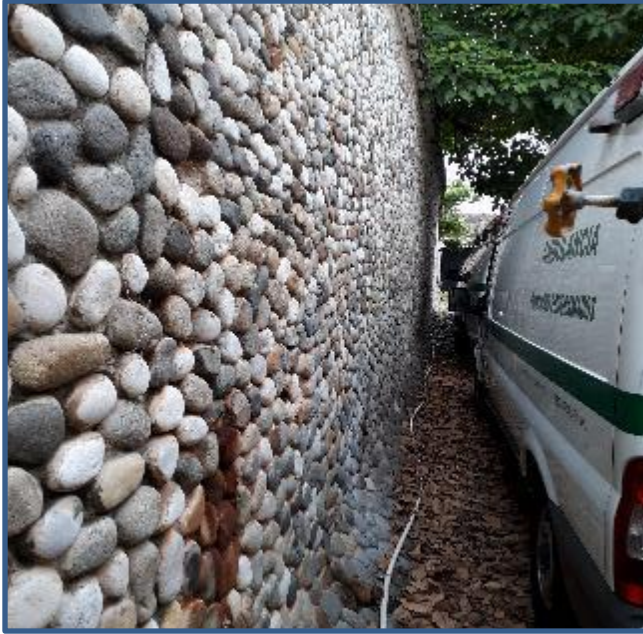
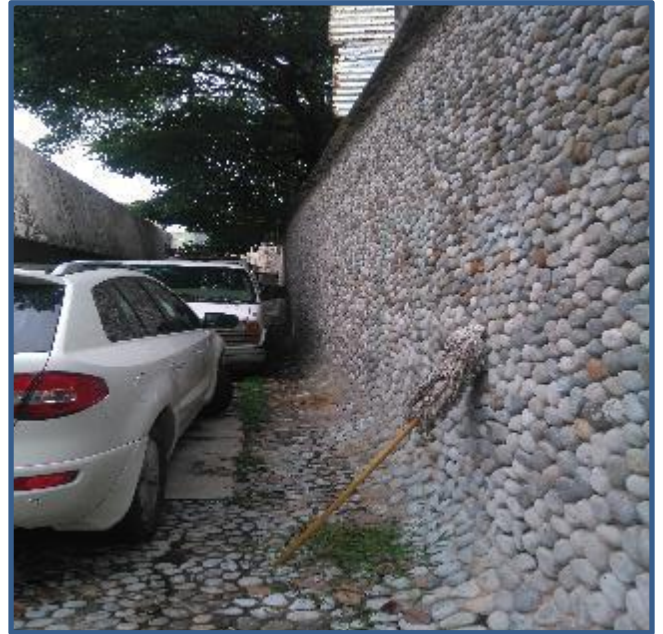
En el estacionamiento de la parte norte, en la colindancia, se observa un muro de mampostería recubierto con piedra bola característica del edificio, se nota un desplome casi al centro de unos 20 cm, que lo está provocando muy seguramente un árbol grande, pero que es necesario atender, para evitar en un futuro cercano, tener un problema mayor, que pueda provocar un agrietamiento, o un derrumbe.

MURO DESPLOMADO EN ESTACIONAMIENTO NORTE

- E) De manera Urgente, se recomienda reparar el muro del estacionamiento norte, que está siendo desplazado por un árbol, y así evitar un accidente.
- F) Podemos concluir que según el nivel de riesgo, se clasifica como **VERDE, donde se puede seguir operando mientras se realizan las reparaciones**, cerrando localmente los puntos a corregir.

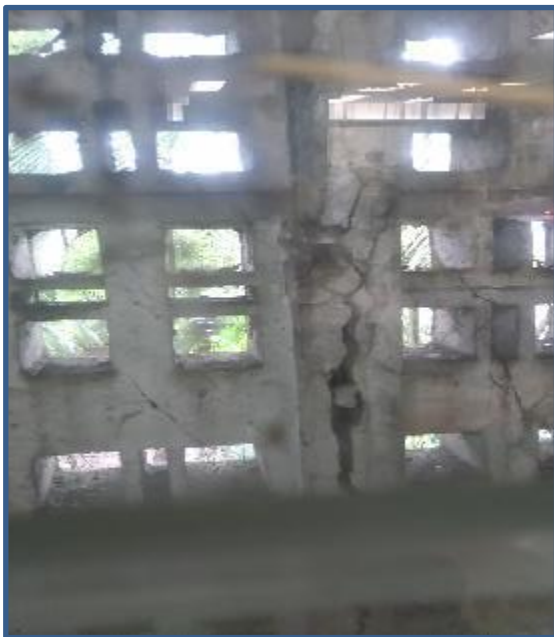
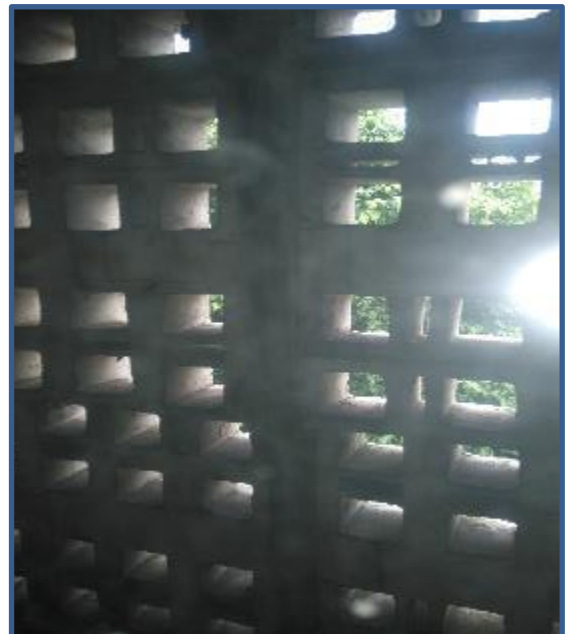
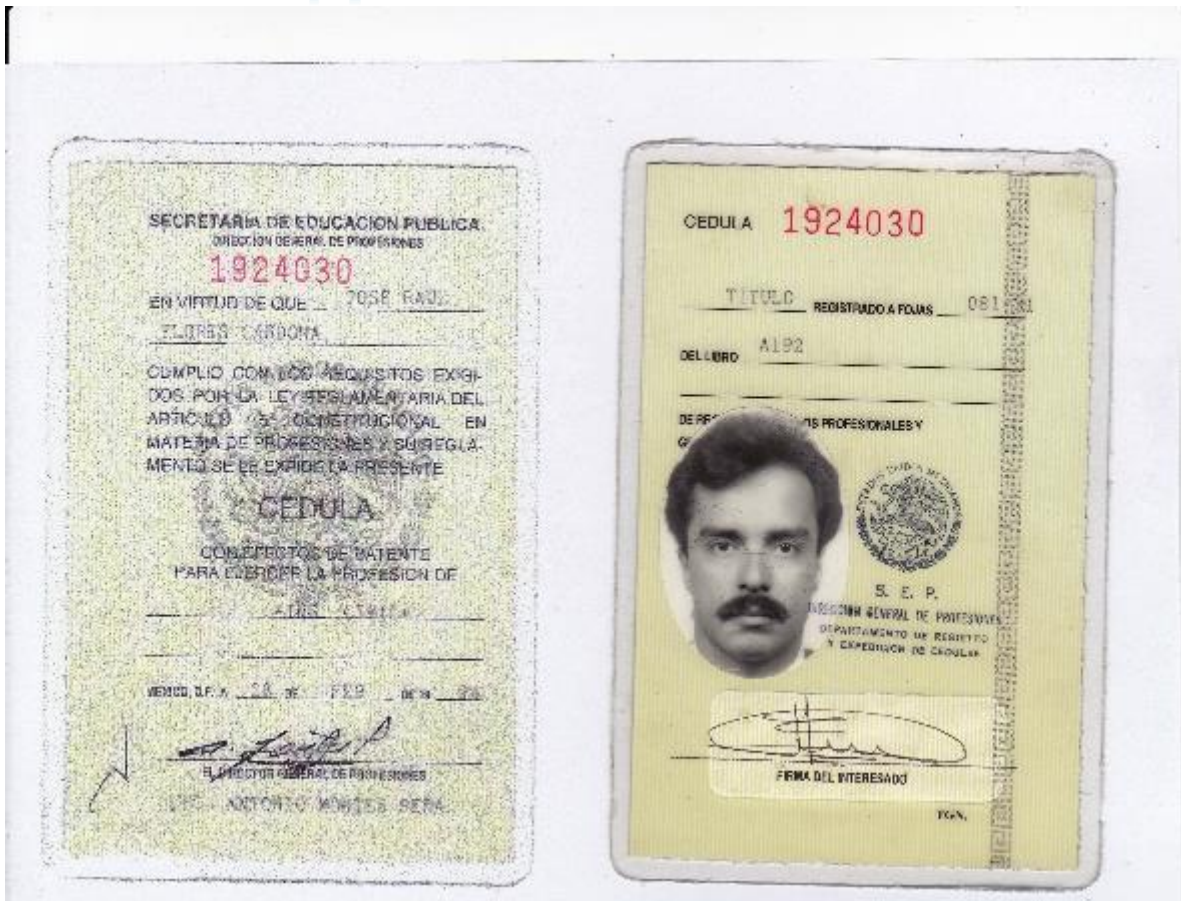
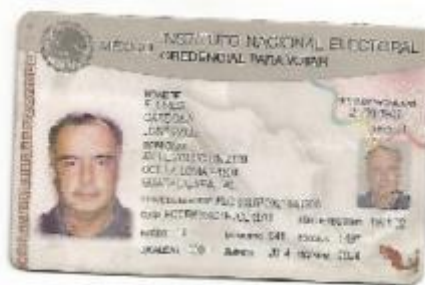
El problema más grave, se presenta en la celosía decorativo exterior, que tiene una antigüedad igual a la del edificio, y que en algunos lugares se encuentra muy deteriorada principalmente en la parte interior (la parte exterior se observa que ha tenido mantenimiento periódicamente), se supone que esa falta de mantenimiento se debe a la dificultad para ingresar a esas zonas, por estar muy cerca de los elementos del edificio en sí. Hay muchas de las venas, con el acero expuesto, y con el concreto visiblemente dañado.

CELOSIAS EN MAL ESTADO

- D) De manera Urgente, reparar la celosía decorativa del exterior, ya que representa un riesgo en futuros eventos, o simplemente por el deterioro del cual está en proceso.
