DICTAMEN DE INTEGRIDAD ESTRUCTURAL

Dictamen No.:	DIE 017/014A	Fecha :	25 de Octubre del 2017
Inmueble visitado::	"Edificio de hospitalización y edificio anexo a hospitalización de la Unidad Médica de Alta Especialidad no. 14"	Actividad de la instalación conforme al SCIAN:	621114 Consultorios de medicina especializada del sector público.
UBICACIÓN DEL INMUEBLE			
Calle y número :	Avenida Cuauhtémoc	Colonia/Población:	Formando Hogar
CP:	91810	Municipio/Delegación:	Veracruz
Estado:	Veracruz	Teléfono :	01 229 934 2031
Observaciones:	No se observó daños ocasionados por sismos recientes que, comprometan la integridad estructural del inmueble descrito.

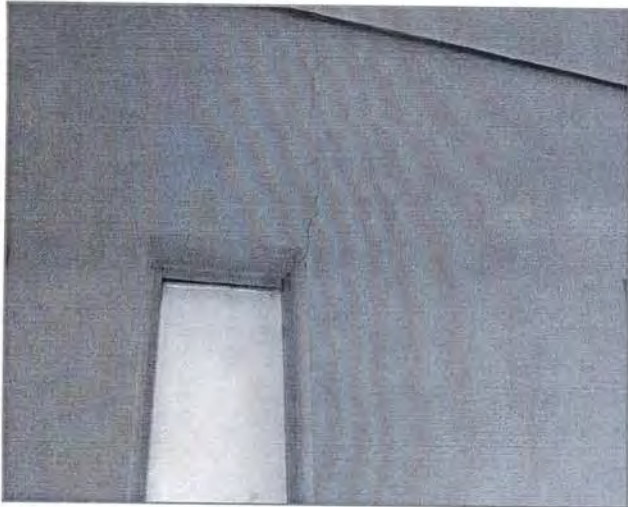
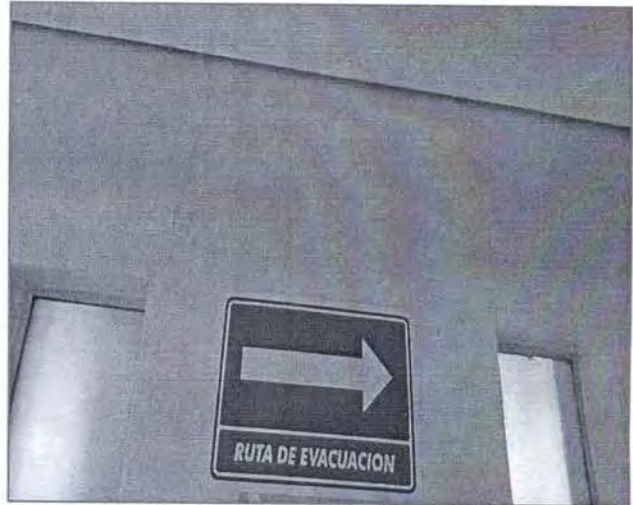
- muros divisorios del área de encamados de la torre de hospitalización del 2º al 5º nivel.
- antepechos cerca del área de encamados de la torre de hospitalización del 2º al 5º nivel
- muro divisorio de áreas de estaciones de enfermería de la torre de hospitalización del 2º al 5º nivel.
- muros de escalares junto al cubo del ascensor, esto en la torre de hospitalización del 2º al 5º nivel.

Fisuras en muros divisorios del área de encamados de la torre de hospitalización del 2° al 5° nivel.

Se sugiere limpiar las fisuras, aplicar resanador acrílico o epóxico y volver a pintar según corresponda

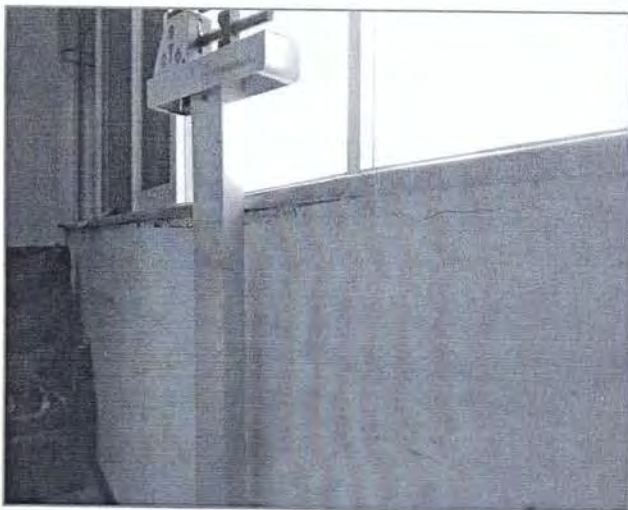
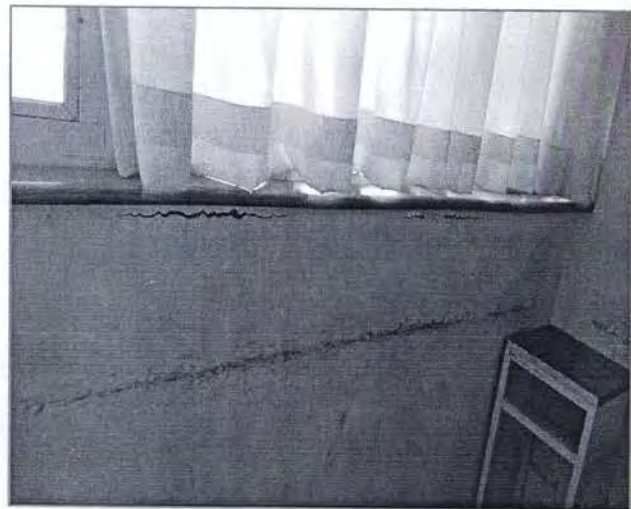
Fisuras en antepechos cerca del área de encamados de la torre de hospitalización del 2° al 5° nivel.

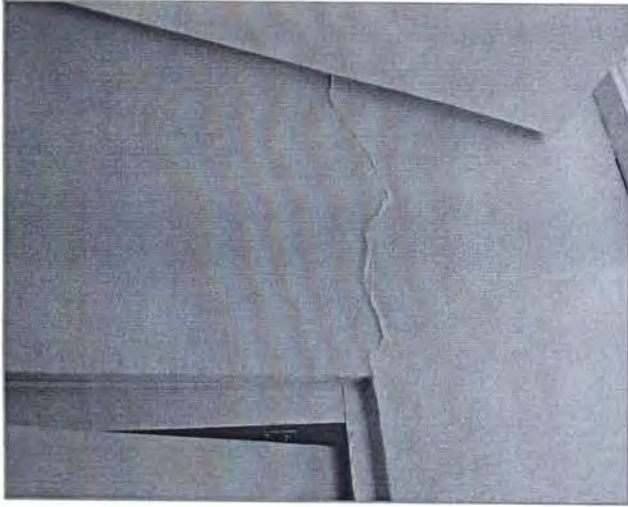
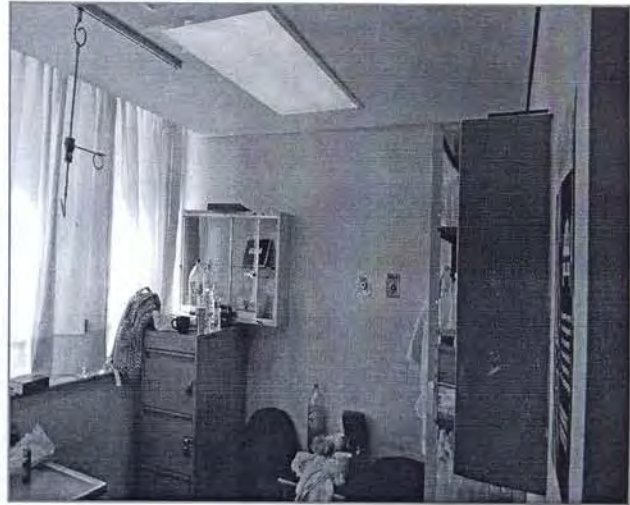
Fisuras en muros de áreas de estaciones de enfermería de la torre de hospitalización del 2° al 5° nivel.

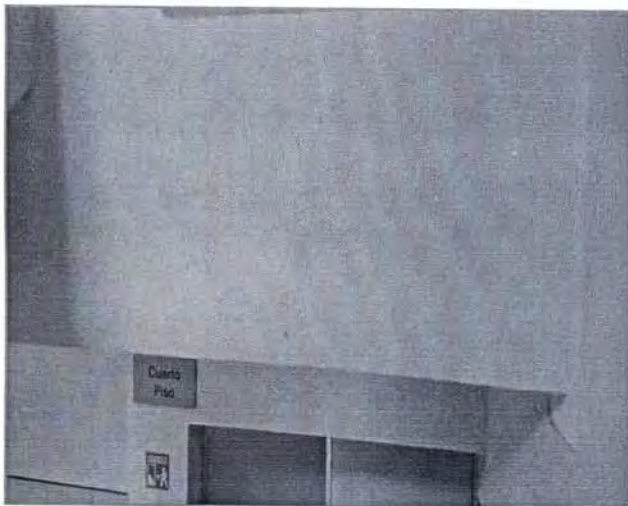
Fisuras en muros de escalares junto al cubo del ascensor, esto en la torre de hospitalización.

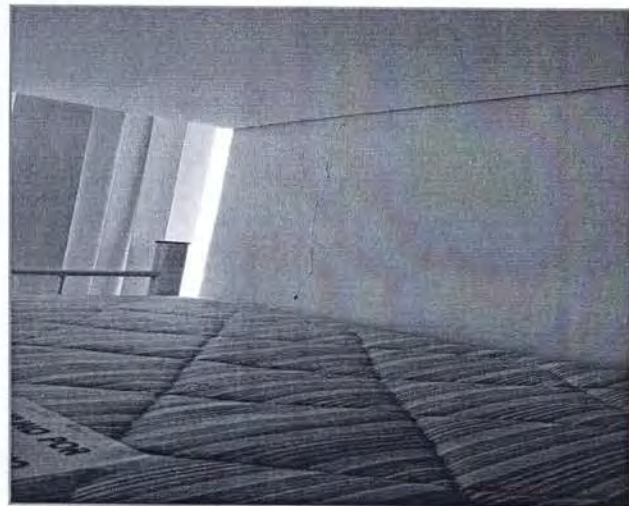
- dormitorio de médicos residentes en el 5º nivel del edificio de hospitalización, en muros divisorios.
- cubículo de área de inhaloterapia en el 1er nivel del edificio de hospitalización.

Fisura en dormitorio de médicos residentes en el 5° nivel del edificio de hospitalización

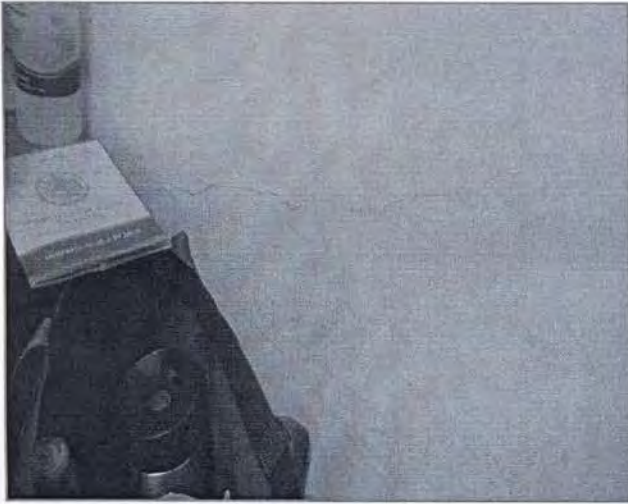
Fisura en cubículo de área de inhaloterapia en el 1er nivel del edificio de hospitalización.

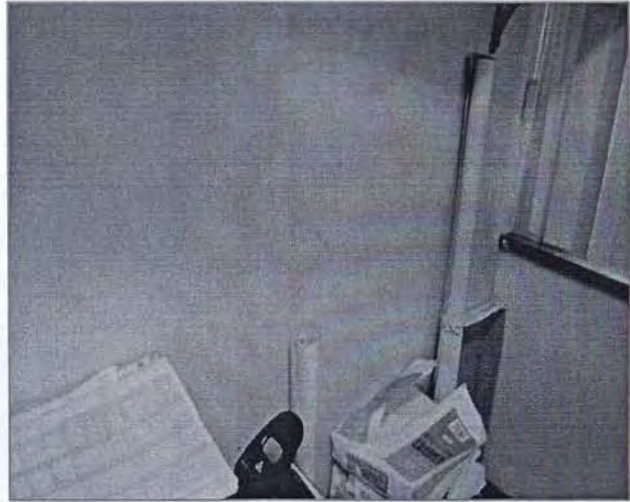
- cubículo de subjefatura de enfermería en el 1er nivel del edificio de hospitalización
- consultorio de electrocardiogramas, en la planta baja del edificio de hospitalización

Fisura en cubículo de subjeftura de enfermería en el 1er nivel del edificio de hospitalización.

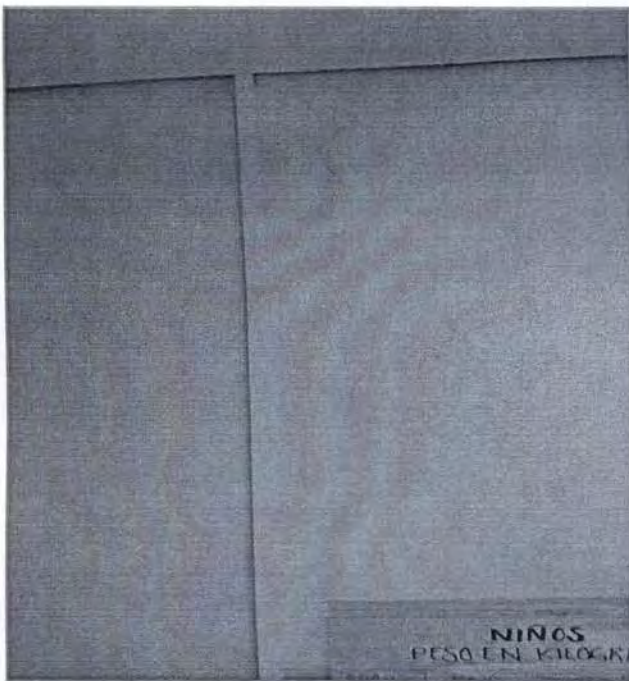
Fisura en consultorio de pediatría, en la planta baja del edificio de hospitalización.

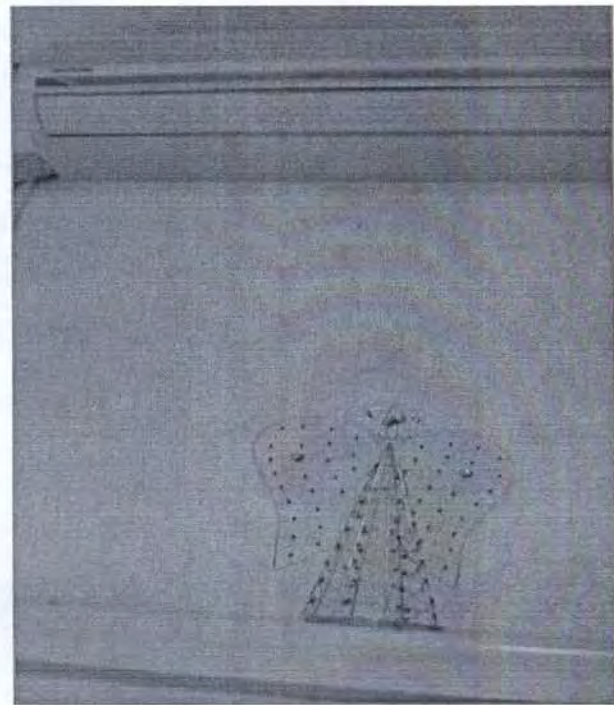
Fisuras en consultorio de empleado IMSS y en área de psicología en la planta baja del edificio de hospitalización

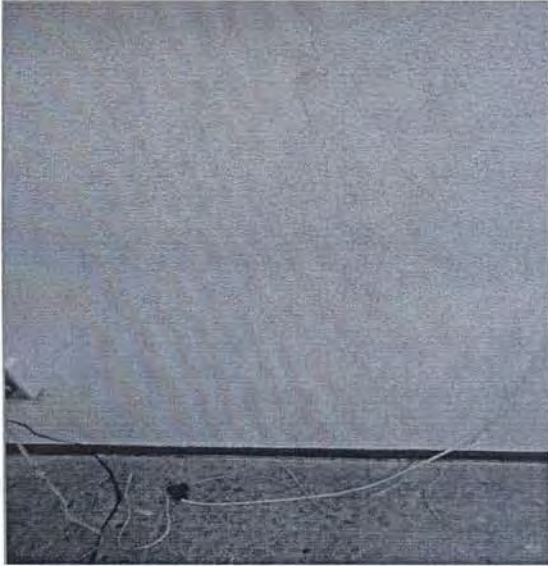
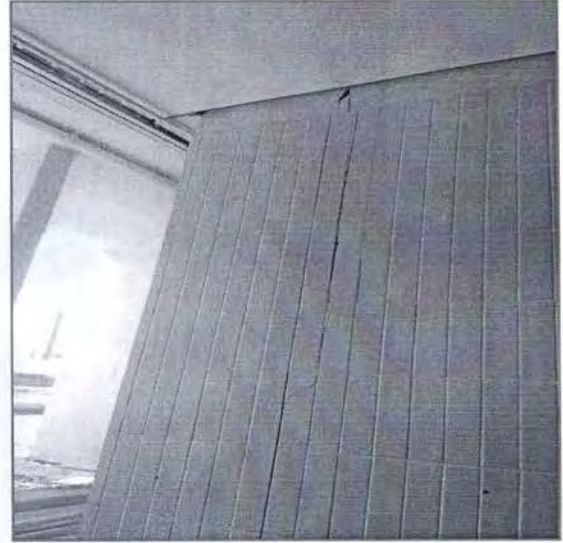
Fisuras en consultorio de empleado IMSS y en área de psicología en la planta baja del edificio de hospitalización.

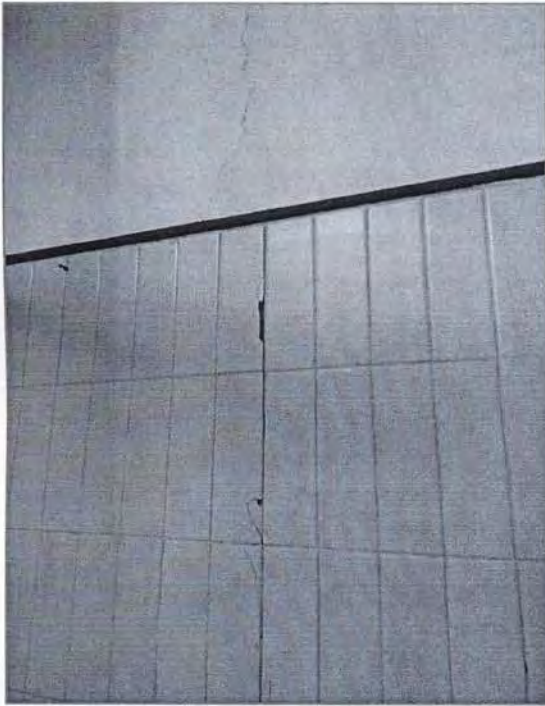
Fisura en bodega del área de nutrición y dietética, en sótano del edificio de hospitalización.

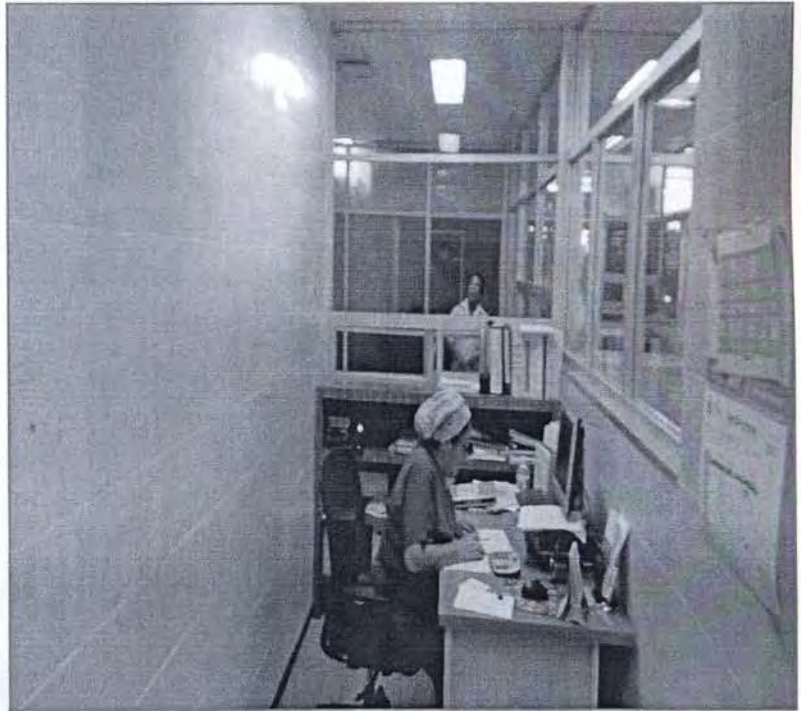
Muro con azulejos desprendidos en área de jefatura de C.E.Y.E. del 1er nivel del edificio anexo a hospitalización

Se observó muro con azulejos desprendidos en área de jefatura de C.E.Y.E. del 1er nivel del edificio anexo a hospitalización, se sugiere reemplazar las piezas de azulejo dañadas.

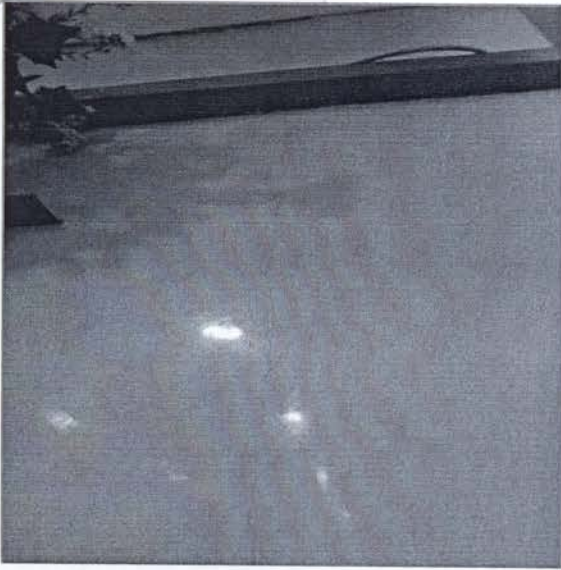
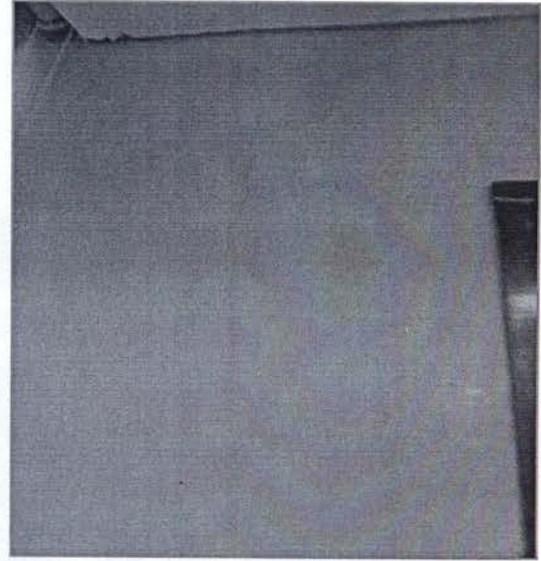
- bodega del área de nutrición y dietética, en muro divisorio del sótano del edificio de hospitalización
- muros de oficina de administración y oficina de dirección en el área de gobierno en la planta baja del edificio anexo a hospitalización.

Fisuras en muros de oficina de administración y oficina de dirección en el área de gobierno en la planta baja del edificio anexo a hospitalización

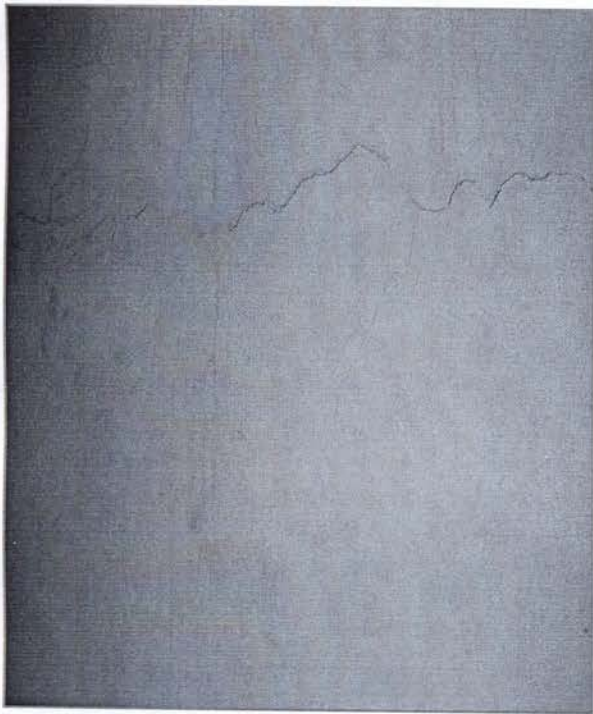
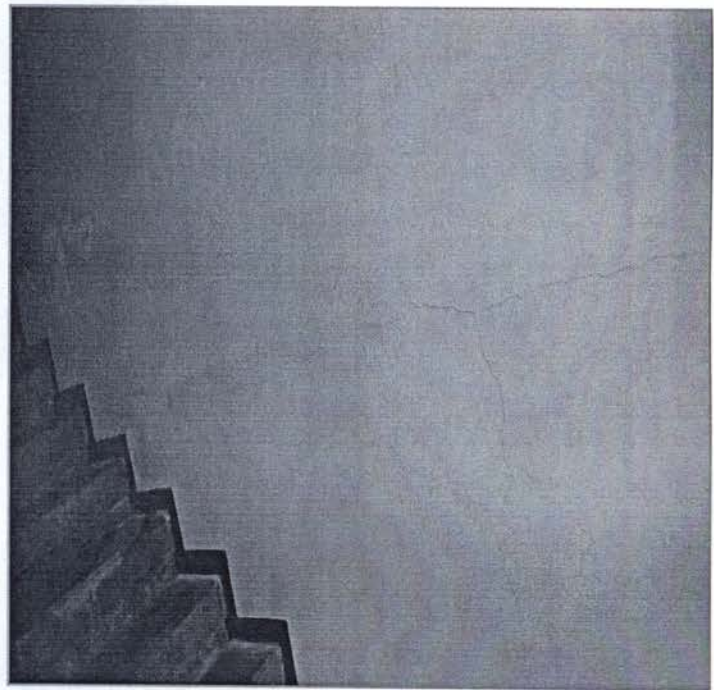
- y grietas en muros de **cubo de escalera noroeste** del edificio anexo a hospitalización. (Actualmente inhabilitadas).
- y grieta en muro del área de ropería en el sótano del edificio anexo a hospitalización.

Múltiples fisuras y grietas en muros de cubo de escalera.

En los cubos de escaleras Noroeste del edificio anexo a hospitalización, en las escaleras Norte y Sur adosadas al edificio de hospitalización, deberán concluir los trabajos de reparación conservando la integridad de la estructura y en el cubo de escalera que conduce a enseñanza y anatomía patológica se deberá realizar trabajos de mantenimiento.

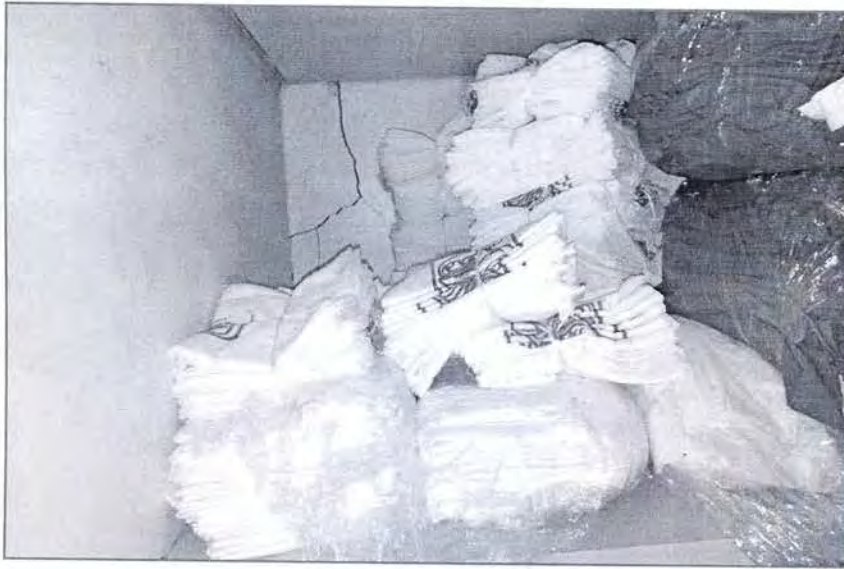
Grieta en muro del área de ropería en el sótano del edificio anexo a hospitalización.
