### DICTAMEN DE INTEGRIDAD ESTRUCTURAL

Dictamen No.:	<b>DIE018/010</b>	Fecha :	20 de Septiembre del 2017
Inmueble visitado::	"Subdelegación IMSS, Veracruz"	Actividad de la instalación conforme al SCIAN :	9312 Administración Pública Federal.
<b>UBICACIÓN DEL INMUEBLE</b>			
Calle y número :	Av. 20 de Noviembre #2079	Colonia/población :	Zaragoza, Veracruz.
CP:	91910	Municipio/Delegación:	Veracruz
Estado:	Veracruz	Teléfono :	-----
Observaciones:	<b>Integridad Estructural comprometida; Con falla en nodos estructurales, por lo que no se recomienda el uso del inmueble. Se recomienda desalojar de forma ordenada con máximo 10 personas a la vez, en cada nivel.</b>

## H. VERACRUZ, VER A 20 DE SEPTIEMBRE DEL AÑO 2017 OPINION TECNICA DE RIESGO EN MATERIA DE PROTECCIÓN CIVIL

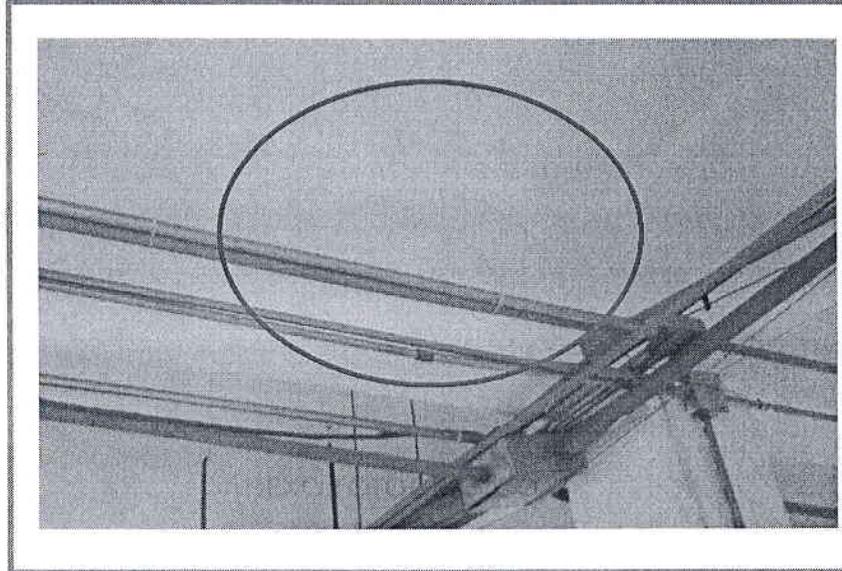
Después del primer sismo; fisuras diagonales a 45 grados en ambas caras, a lo que refiere en conexión de trabes y columnas en ambas caras de la trabe.

Agrietamiento Diagonal en trabe, 1 er. sismo

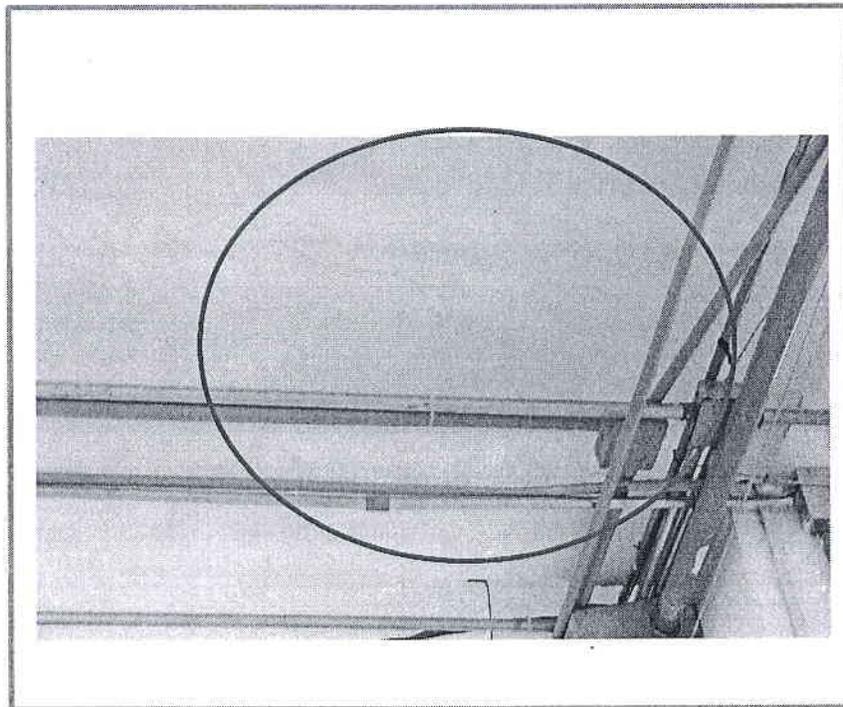
Posterior al segundo sismo todos los nodos presentaron el mismo comportamiento, aparición de nuevas grietas en losa de entre piso, en trabes de cerramiento y de entrepiso donde no se habían presentado anteriormente.

Esto es: Comportamiento evidente de articulaciones plásticas donde falló estructuralmente por cortante en vigas, agrietamiento apreciable del concreto por cortante y por flexión, la estructura en general cumplió con su función, por lo que representa un riesgo alto permanecer en el inmueble.

Agrietamiento diagonal en trabe, 2do. Sismo.

En cuanto a la integridad Estructural del inmueble: se encuentra en estado comprometido por lo que pone en riesgo la integridad de la unidad y de los ocupantes. Se sugiere desalojo ordenado, con el mínimo de 10 de personas para el desalojo para no ocasionar mayor vibración en la estructura.

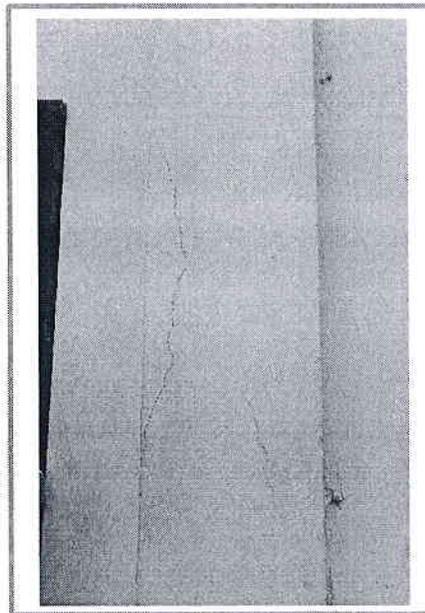
Grietas en Columna, 2do Sismo

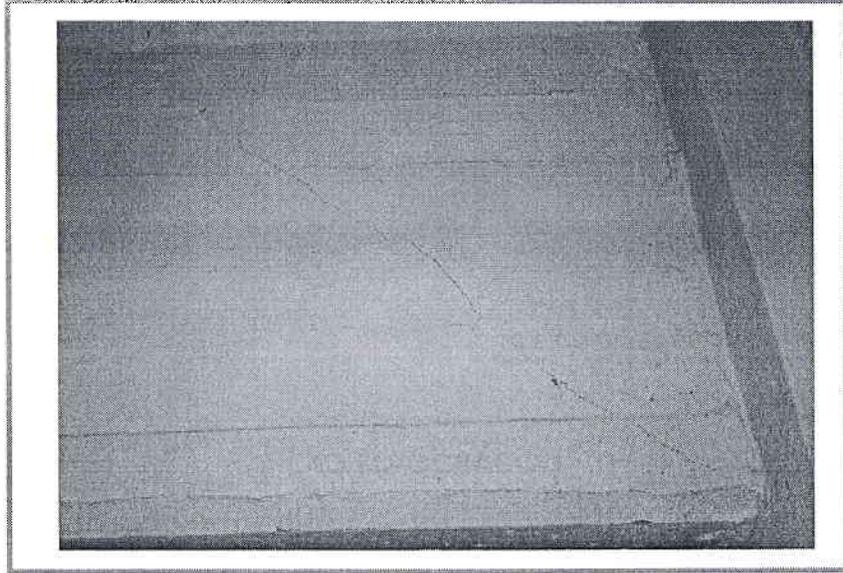
Grieta en trabe de Entre piso.

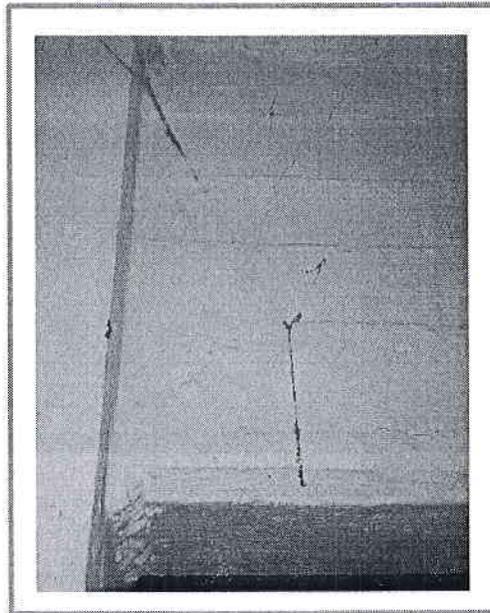
Grieta en trabe de Entre piso.

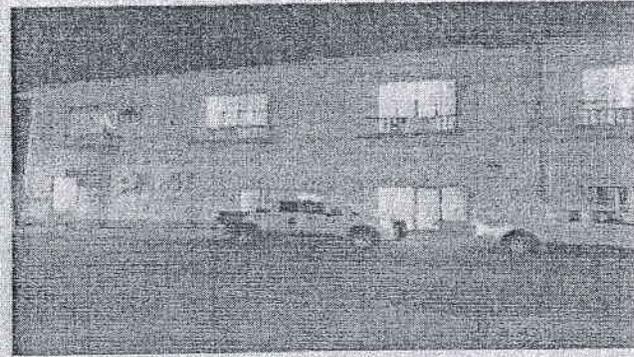
**REPORTE FOTOGRAFICO VISTA FRONTAL Y LATERAL.** En base al recorrido interno y externo no instrumentado se pudo observar que el inmueble tiene un mantenimiento continuo, de acuerdo a las áreas que se verificaron son afiliación y vigencia, cobranza, oficina ejecutora, oficina de registro, auditoria, oficina de emisión de pago oportuno.

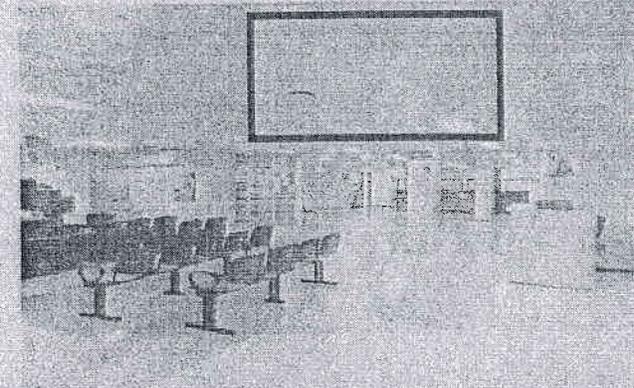
### REPORTE FOTOGRAFICO INTERIOR

Como se puede observar en el recorrido interno a las instalaciones de la sub delegación imss Veracruz, las afectaciones de cuarteaduras son mínimas de forma simétrica, en las columnas de soporte de ambos lados, en las zonas cobranza, oficina ejecutora, oficina de registro, auditoria, oficina de emisión de pago oportuno. En afiliación y vigencia no se observó alguna afectación ya que cuentan con falso plafón, e impide la visualización.

- 2-. DEBERA SOLICITAR A LA DIRECCION DE INFRESTRUCTURA Y OBRAS PUBLICAS DEL MUNICIPIO DE VERACRUZ UN DICTAMEN DE SEGURIDAD ESTRUCTURAL EMITIDO POR UN ESPECIALISTA EN LA MATERIA DONDE CONSIDERE Y HAGA LAS PRUEBAS NECESARIAS CON EL FIN DE DESCARTAR LOS RIESGOS EXISTENTES Y FUTUROS.
