Asunto: Informe

Con la finalidad de mostrar los daños en el Hospital de Ortopedia a consecuencia del sismo suscitado el pasado 19 de septiembre del 2017, en la Ciudad de México

DIRECCIÓN DE PRESTACIONES MÉDICAS
UNIDAD MÉDICA DE ALTA ESPECIALIDAD
"DR. VICTORIO DE LA FUENTE NARVÁEZ"
HOSPITAL DE ORTOPEDIA
"DR. VICTORIO DE LA FUENTE NARVÁEZ"
DEPARTAMENTO DE CONSERVACIÓN

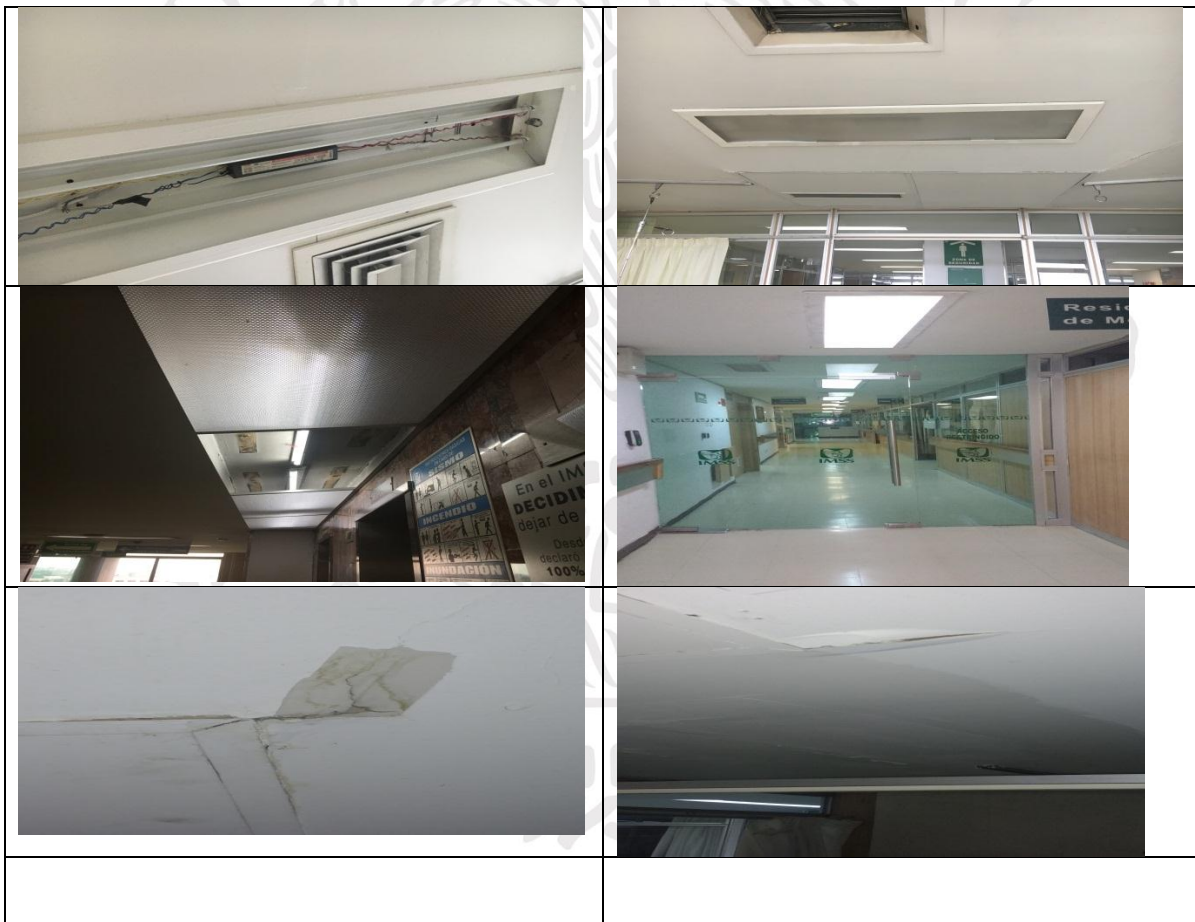
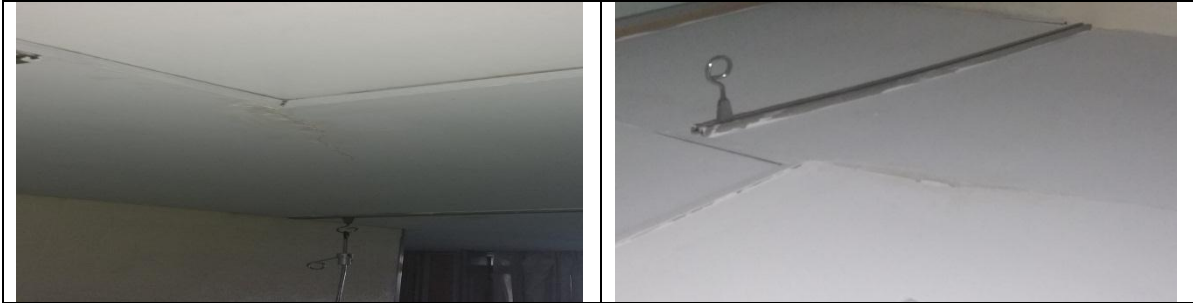
Daños en acabados del 6° piso de tumores óseos ortopedia.

1. Plafón del cubículo 623 -626, 631 634, 641 -644, 651 – 654.
2. Mosaico en sépticos
3. Acabado en escaleras de emergencia
4. Asentamiento de Plafón en puerta de cristal templado forzando la apertura de la misma

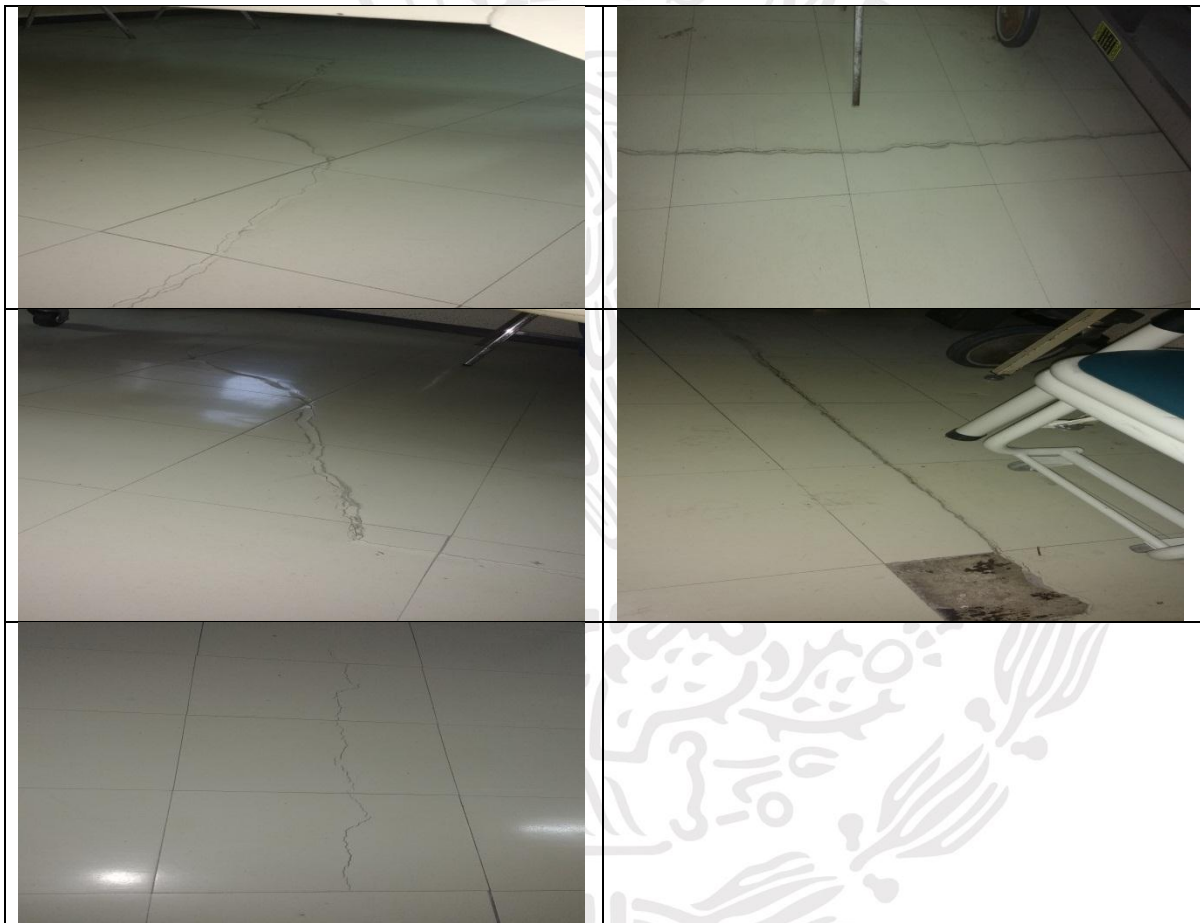
Daños en acabados del 5to piso de ortopedia.

1. Asentamiento en piso cubículo 545

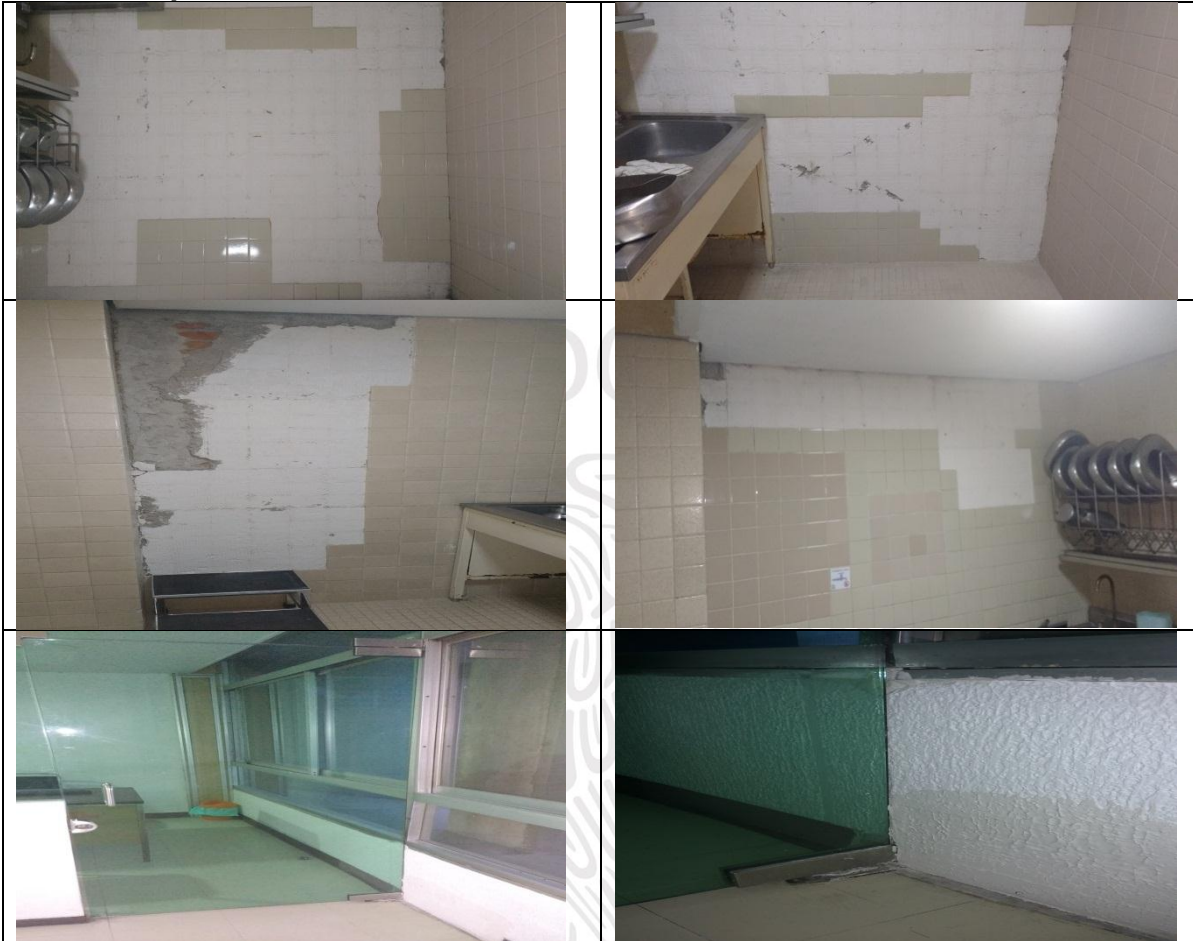
Daños en acabados del 4to piso de ortopedia

1. Desprendimiento en elementos vítreos de sépticos
2. Asentamiento de plafón forzando apertura de puertas de cristal templado

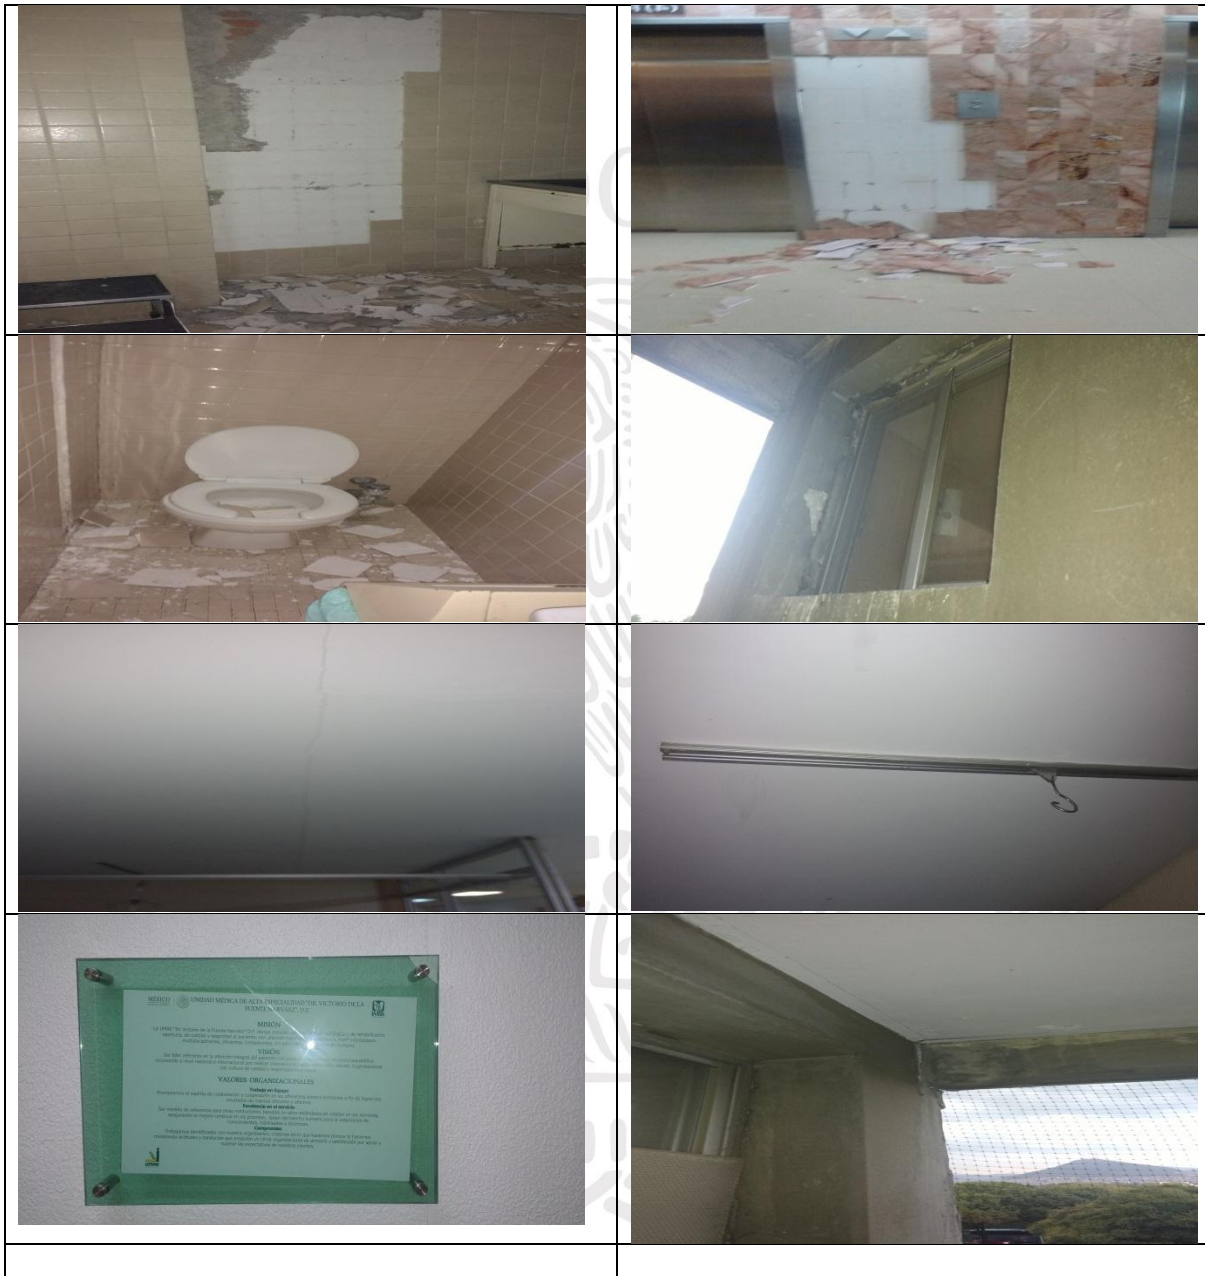
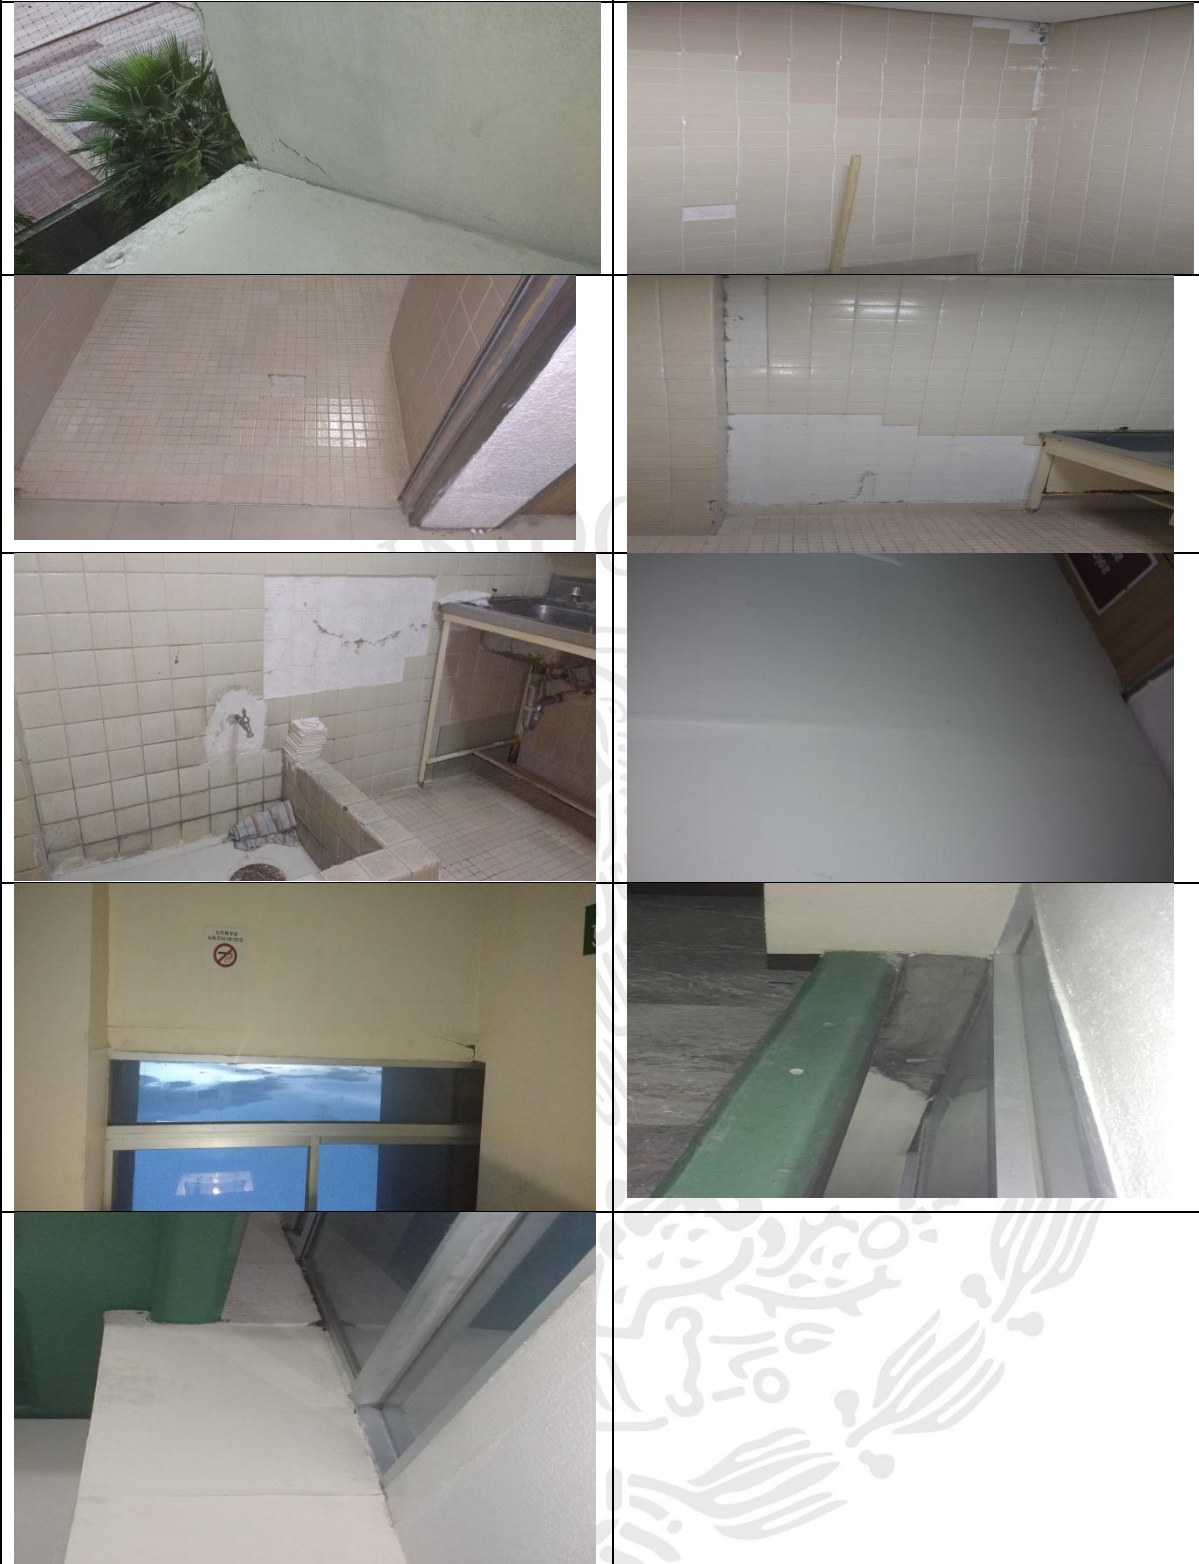
Daños en acabados del 3er piso de ortopedia.

1. Mosaico del área del elevador 1
2. Azulejos de áreas de sépticos de oriente y poniente
3. Recubrimiento ventana del baño cama 314
4. Borde metálico en pared de salida de enfermería de oriente
5. Plafón de cama 309,322 y de cama 330, baño mujeres lado poniente
6. Acabado en escaleras de emergencia y en escaleras centrales

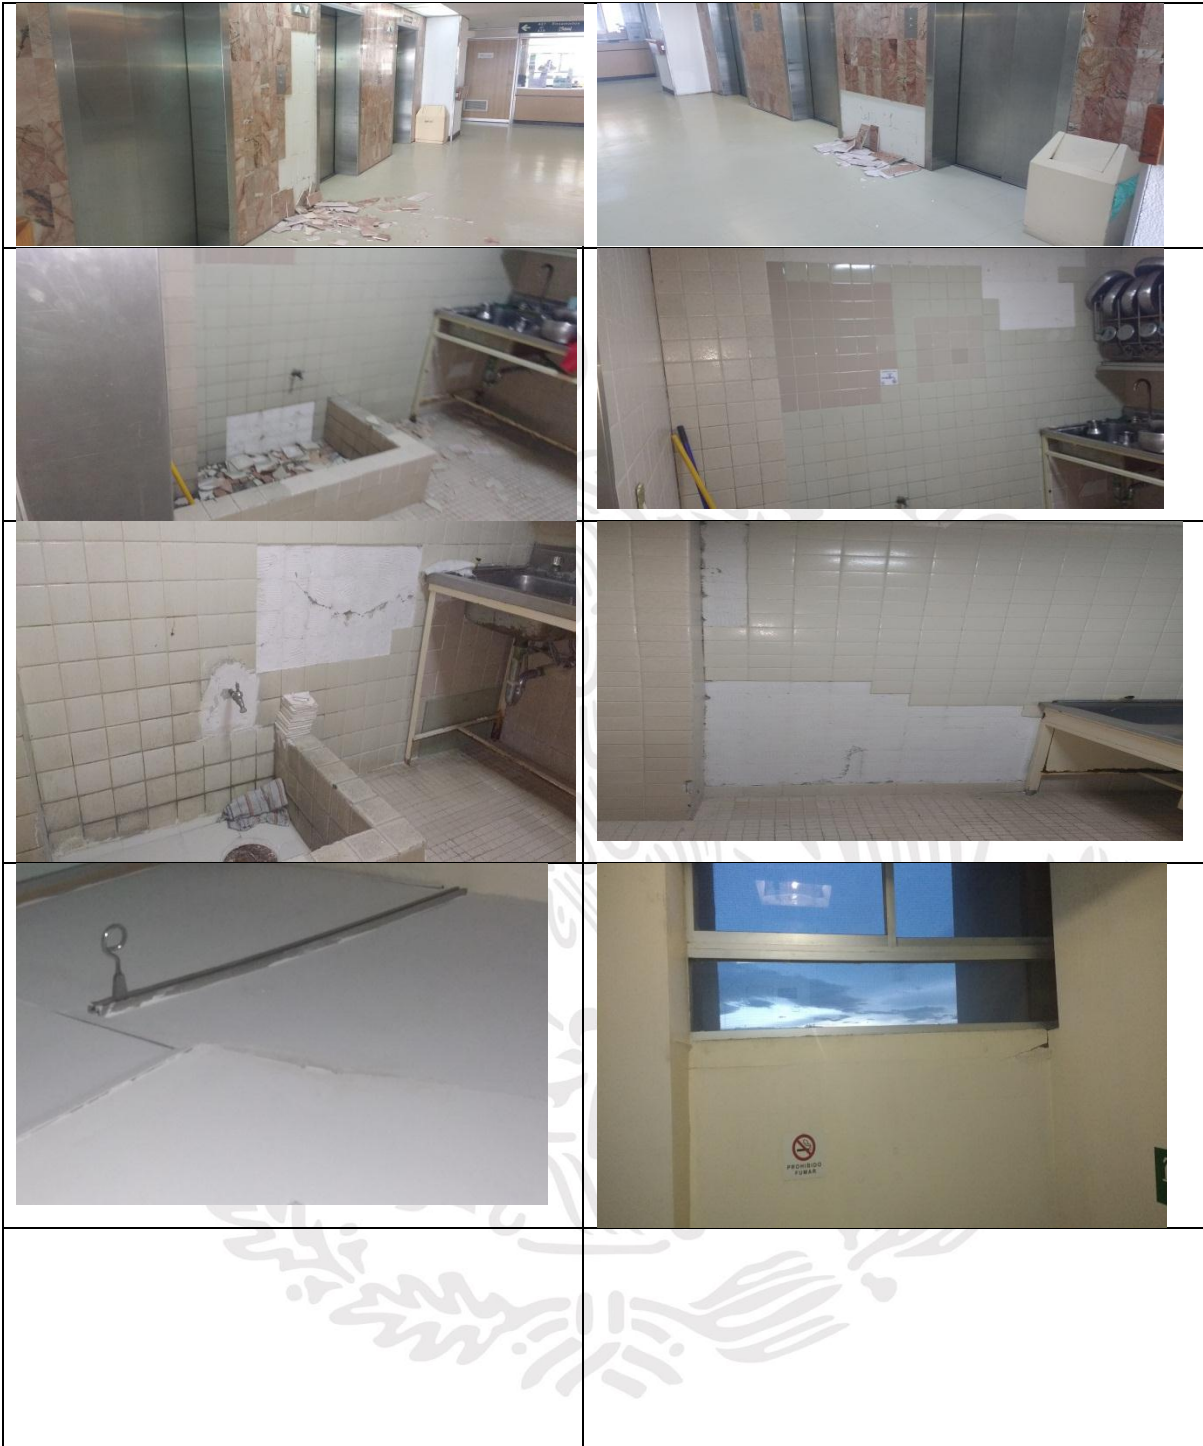
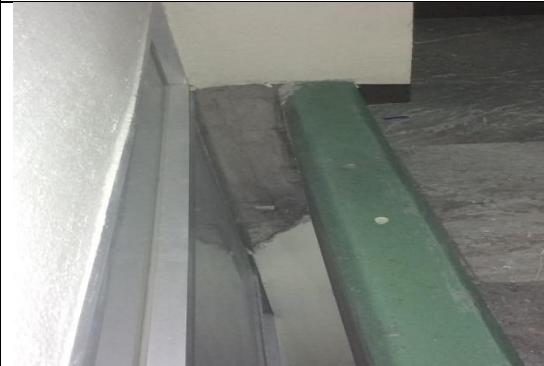
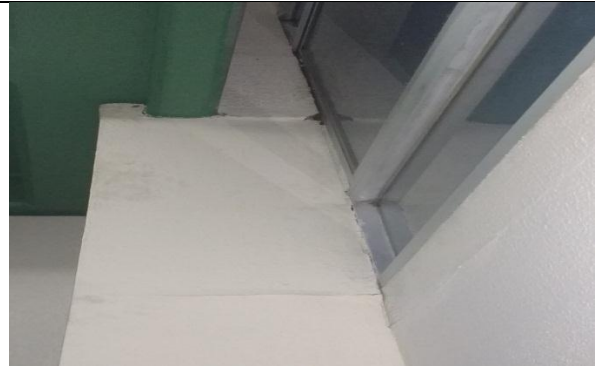
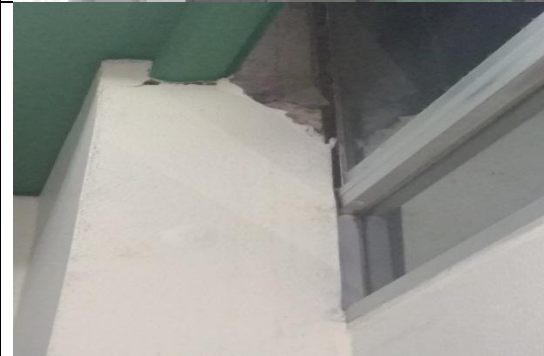
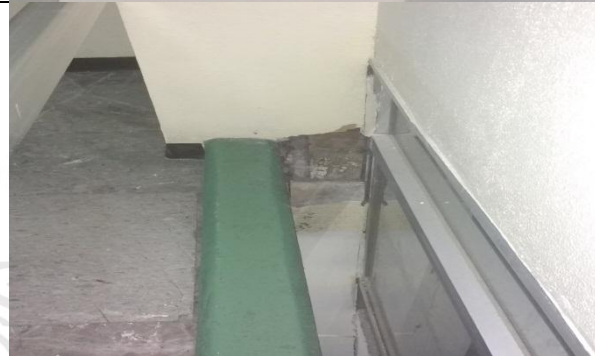
Daños en acabados del 2° piso de ortopedia.

1. Desprendimiento de Azulejos en sépticos, mosaicos en elevadores
2. Acabado en escaleras de emergencia y escalera central

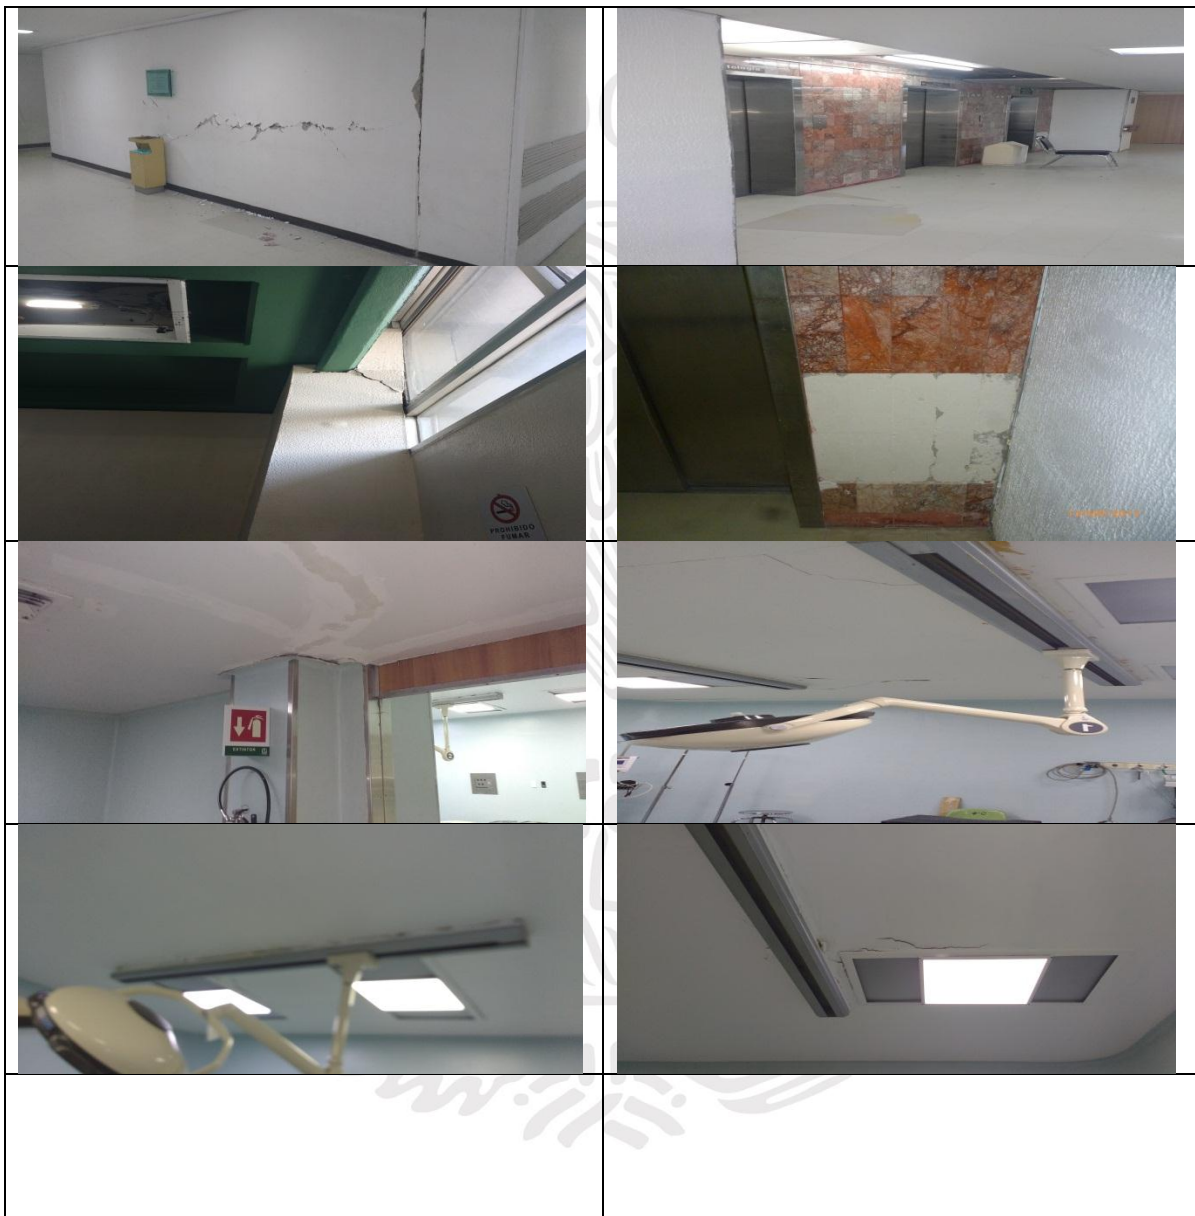
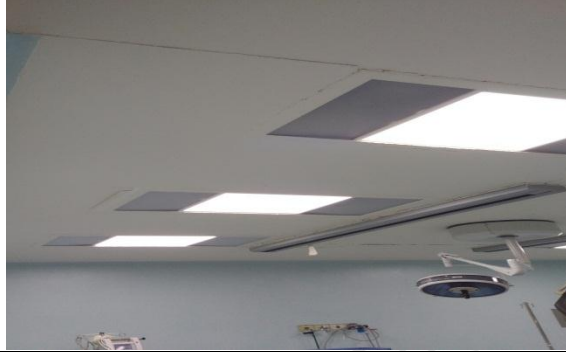
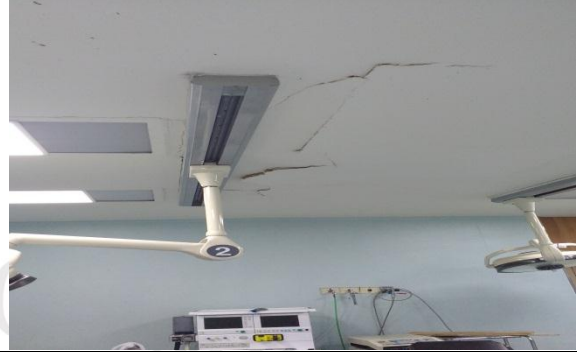
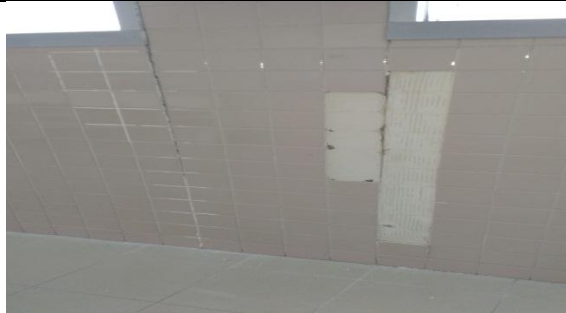
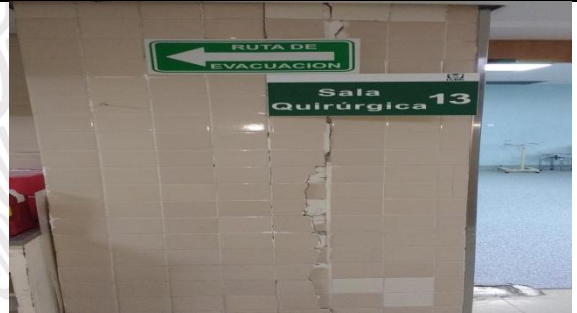
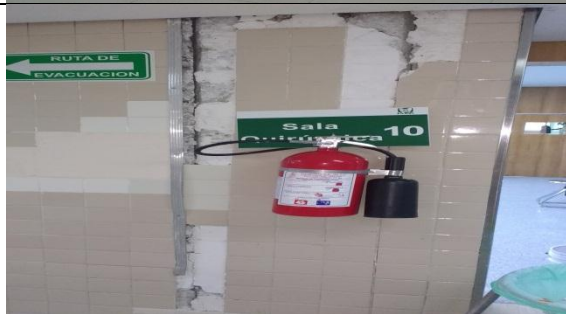
Daños en acabados que sufrió el primer piso, 14 salas de quirófano, ceye, subceye.

1. Daño en plafones de salas quirúrgicas y pasillos del área blanca y gris
2. Desprendimiento en acabado vidriado, pasta texturizada
3. Fractura en la tubería fofo de bajada pluvial
4. Separación de la cancelería en puente entre ceye y subceye
5. Cristales estrellados
6. Fisura en marco de puerta de cristal templado forzando su apertura
7. Desprendimiento en acabado vidriado en W.C.

1. Reparación de Plafones en salas quirúrgicas
2. Reparación de fuga de agua en consultorio No 1
3. Reparación de fuga de vapor en cuerpo de gobierno
4. Reparación de tubería de fofa de bajada de agua pluvial en quirófano
5. Reposición de cristales en pasillos de consulta externa, puentes dietóloga, laboratorio subceye, patología
6. Resane en muros

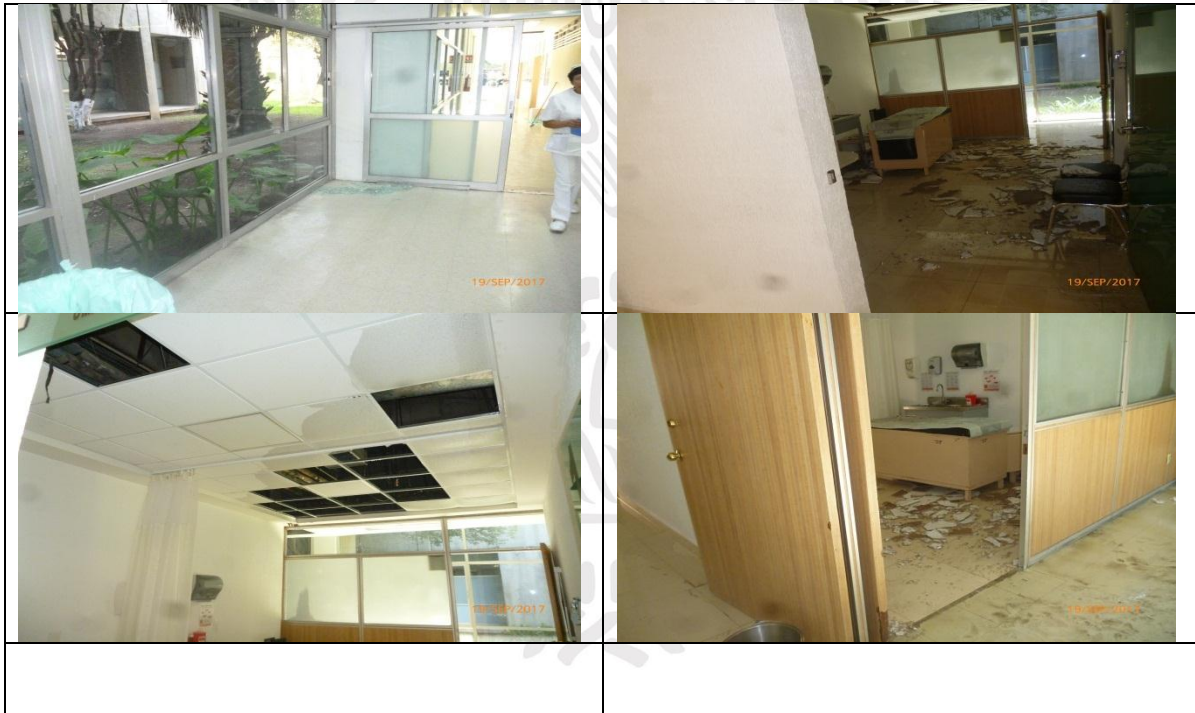
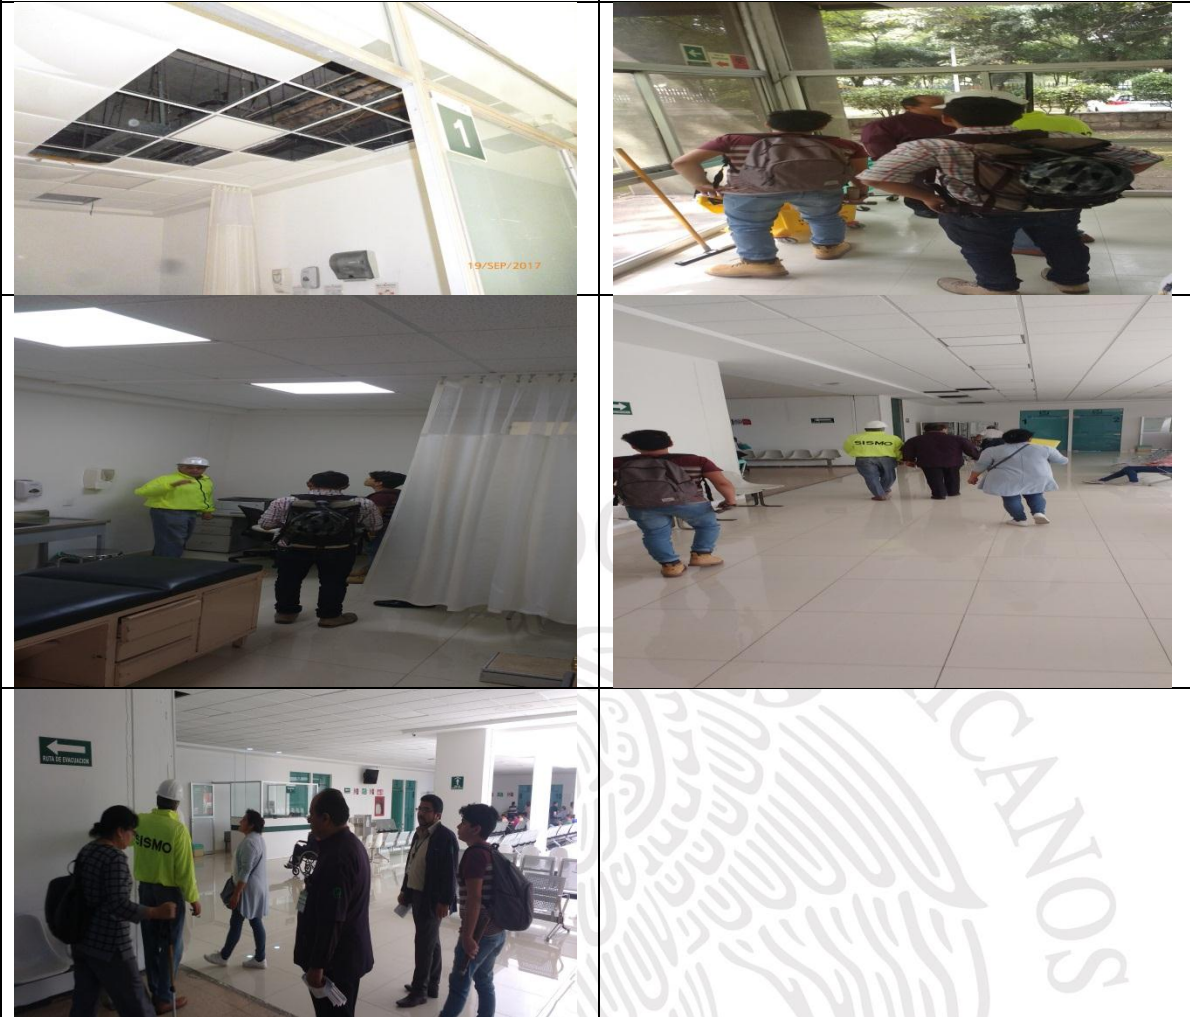
Daños en acabados de la consulta externa.

1. Ruptura de tubería de agua fría en consultorio 1, afectando consultorio 1, 2, 3, archivo
2. Ruptura de Cristales en varias partes del pasillo de la consulta externa
3. Desajuste en cancelería de aluminio, puertas colgadas rompiendo cristales y desprendimiento de loseta vinílica en pasillo
4. Asentamiento diferencial en lado poniente norte

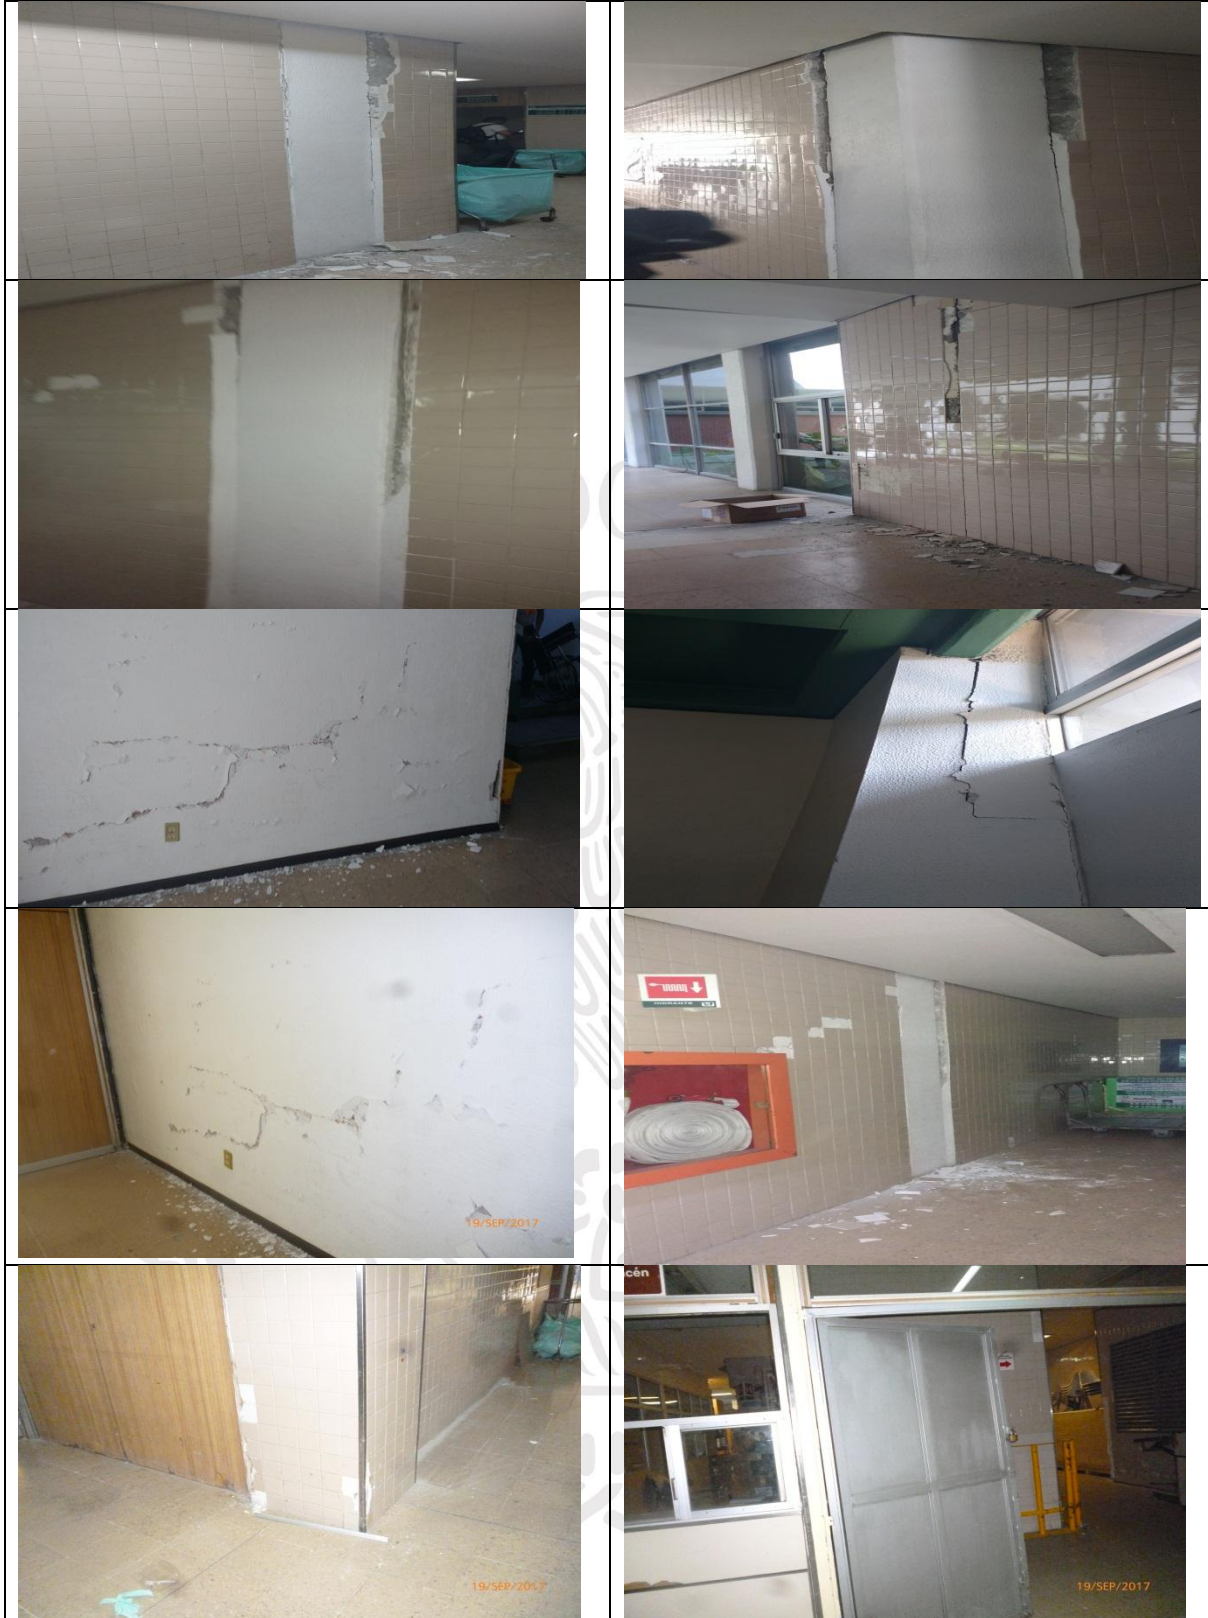
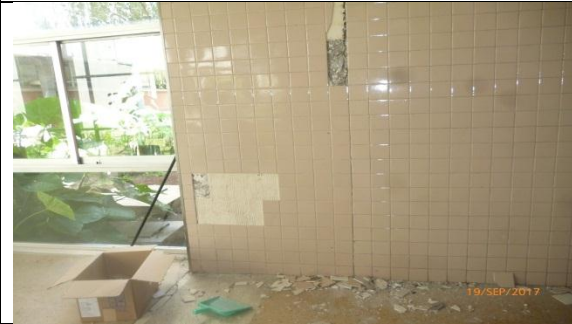
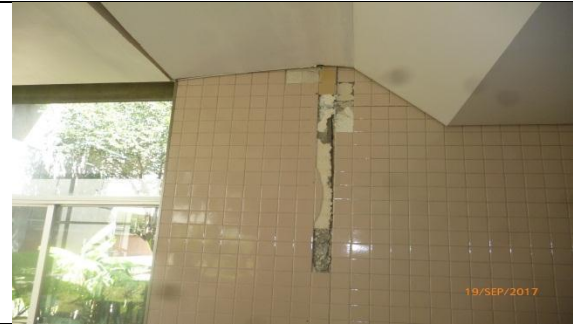
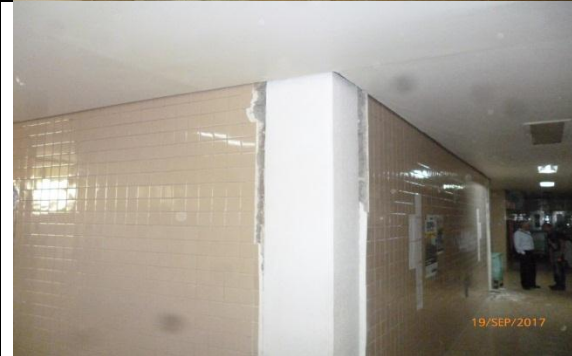
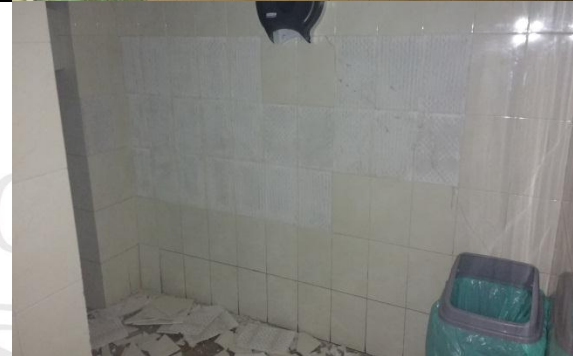
Daños en acabados de la planta baja, cuerpo de gobierno.

1. Desprendimiento de elementos vítreos en Pasillo posterior
2. Apertura de junta constructiva en Pasillo de conexión entre la torre de hospitalización y el cuerpo que conforma quirófano y dietóloga
3. Desprendimiento de elementos vítreos de Vestidores generales (Hombres, Mujeres); vestidores médicos (Mujeres Hombres)
4. Fuga en tubería de vapor en cuerpo de gobierno
5. Ruptura de cristales en pasillo puente de la torre hospitalización a quirófano
6. Fisura en huellas de escaleras centrales
7. Desprendimiento de pasta texturizada en wc y admisión hospitalaria
8. Ruptura de cristal en Hidrante
9. Fractura de piso en junta constructiva de pasillo posterior

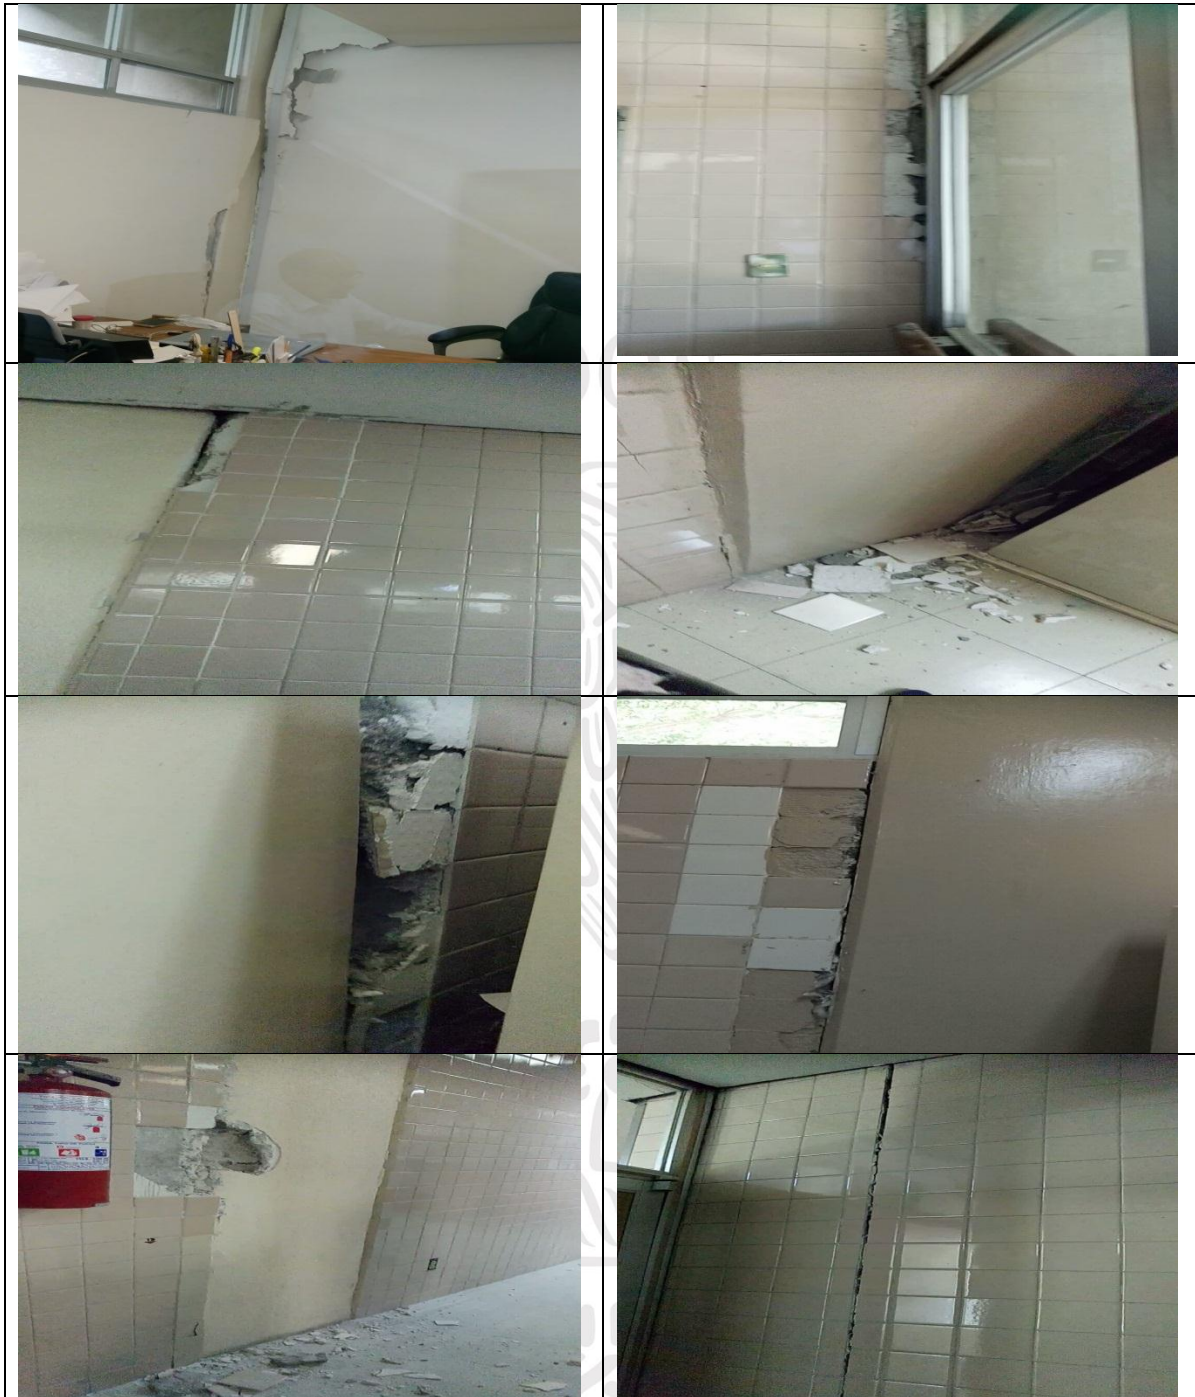
Daños en acabados del departamento de patología.

1. Daño en acabados vidriados, pasta texturizada

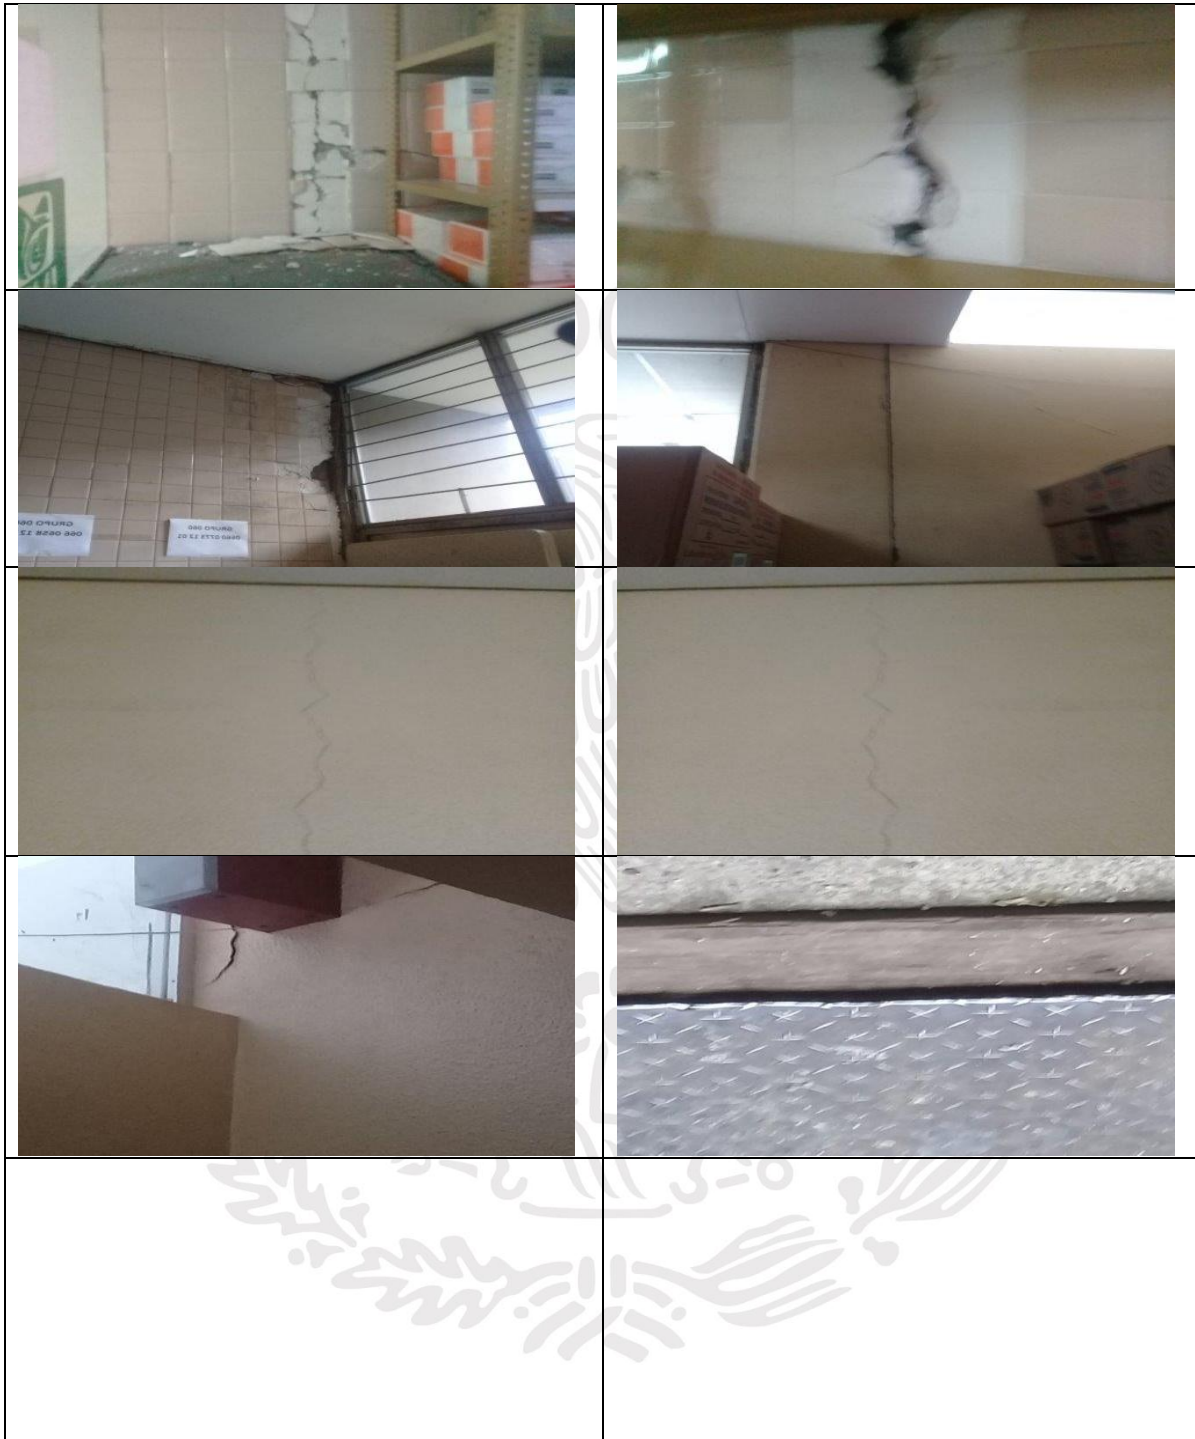
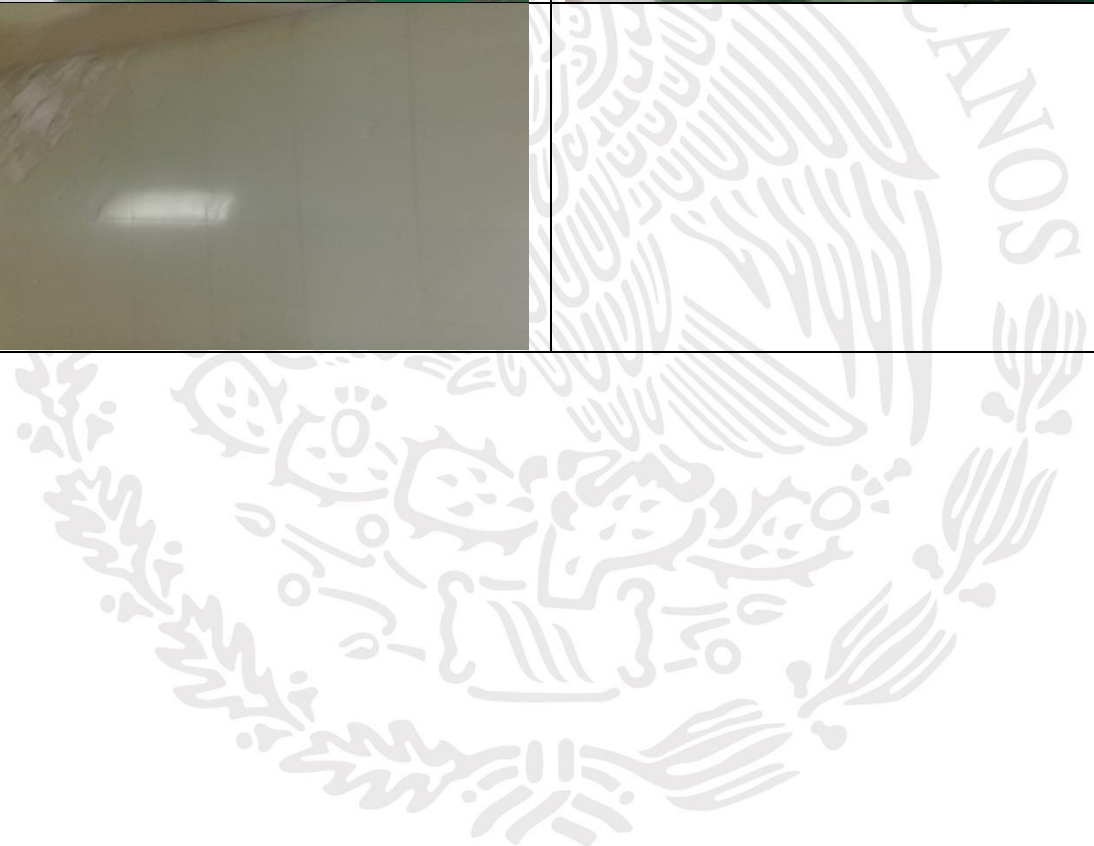
Daños en acabados del departamento abastecimiento, almacén general y osteosíntesis.

1. Daño en acabados vidriados, pasta texturizada
2. Descuadre en puerta de cristal templado
