Asunto: Informe

Con la finalidad de mostrar los daños en el Hospital de Ortopedia a consecuencia del sismo suscitado el pasado 19 de septiembre del 2017, en la Ciudad de México

DIRECCIÓN DE PRESTACIONES MÉDICAS
UNIDAD MÉDICA DE ALTA ESPECIALIDAD
"DR. VICTORIO DE LA FUENTE NARVÁEZ"
HOSPITAL DE ORTOPEDIA
"DR. VICTORIO DE LA FUENTE NARVÁEZ"
DEPARTAMENTO DE CONSERVACIÓN

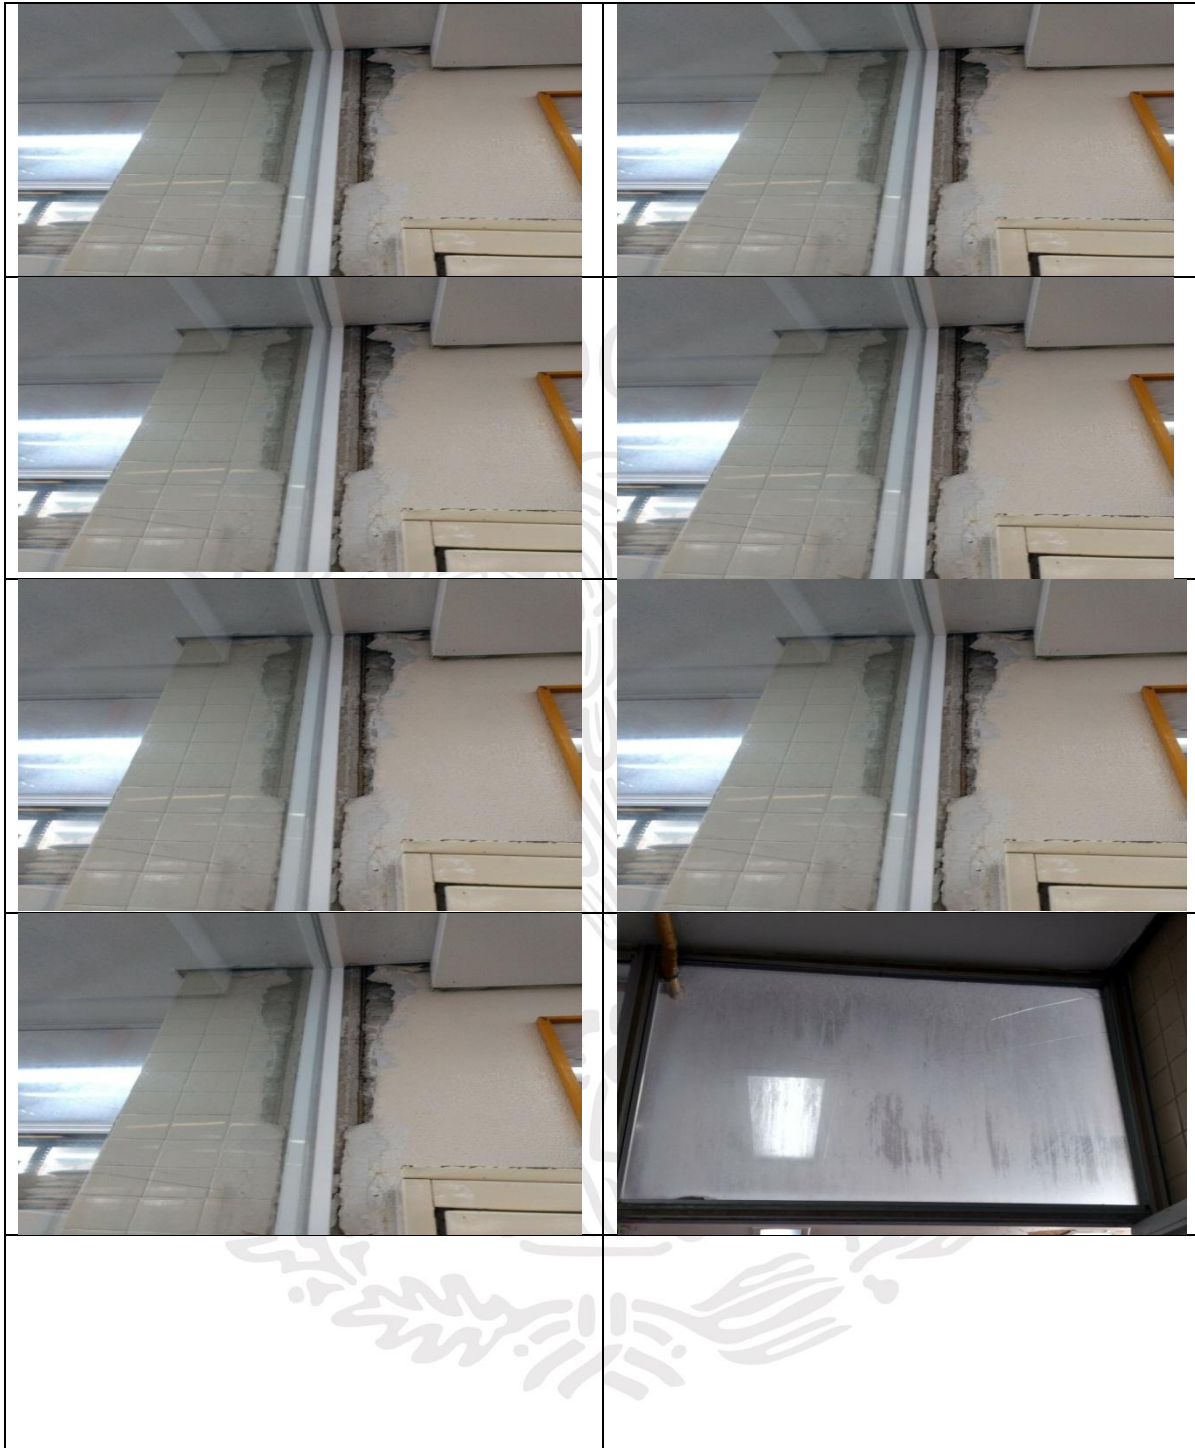
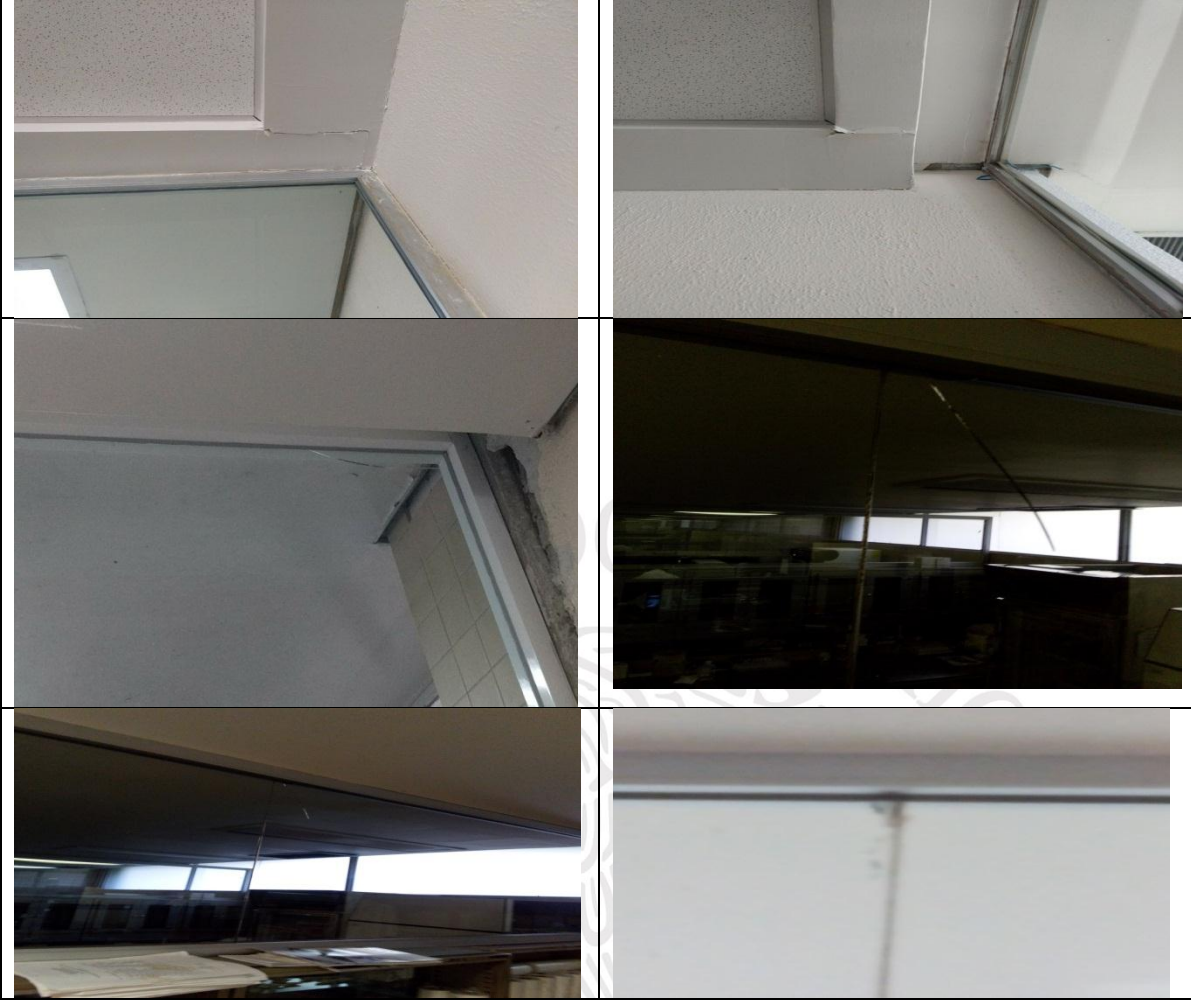
Daños en acabados del departamento de Nutrición y dietética.

1. Ruptura de Cristales
2. Desprendimiento de Acabado vítreos en muros
3. Ruptura de Plafón en bodega de víveres, y bodega de materiales

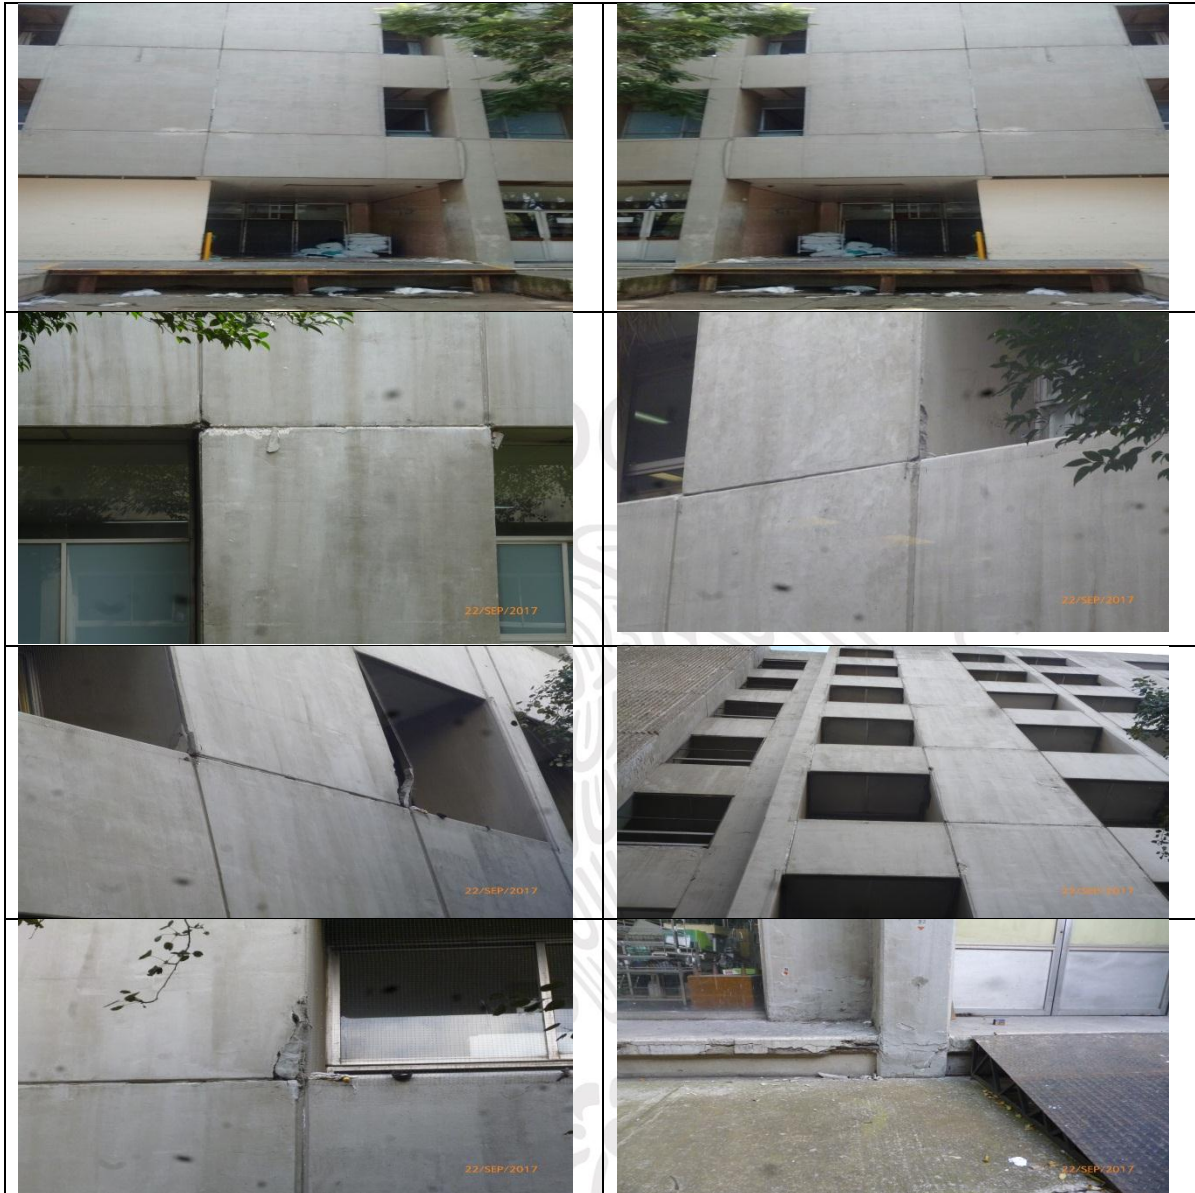
Daños en acabados de la Facha de la Torre Hospitalaria.

1. Desprendimiento de faldones y estructura de recubrimiento en fachada

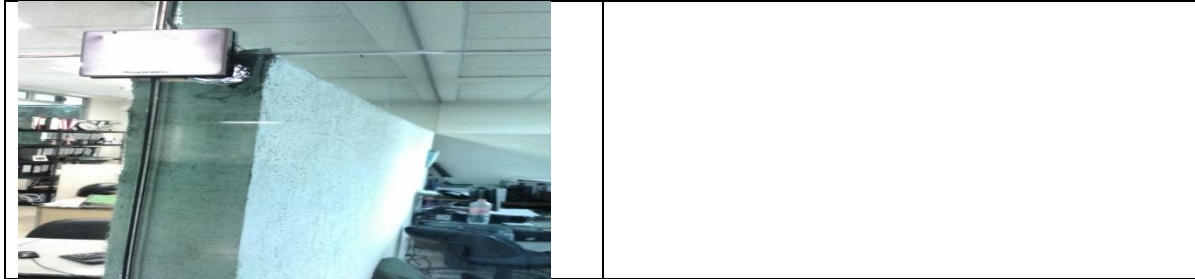
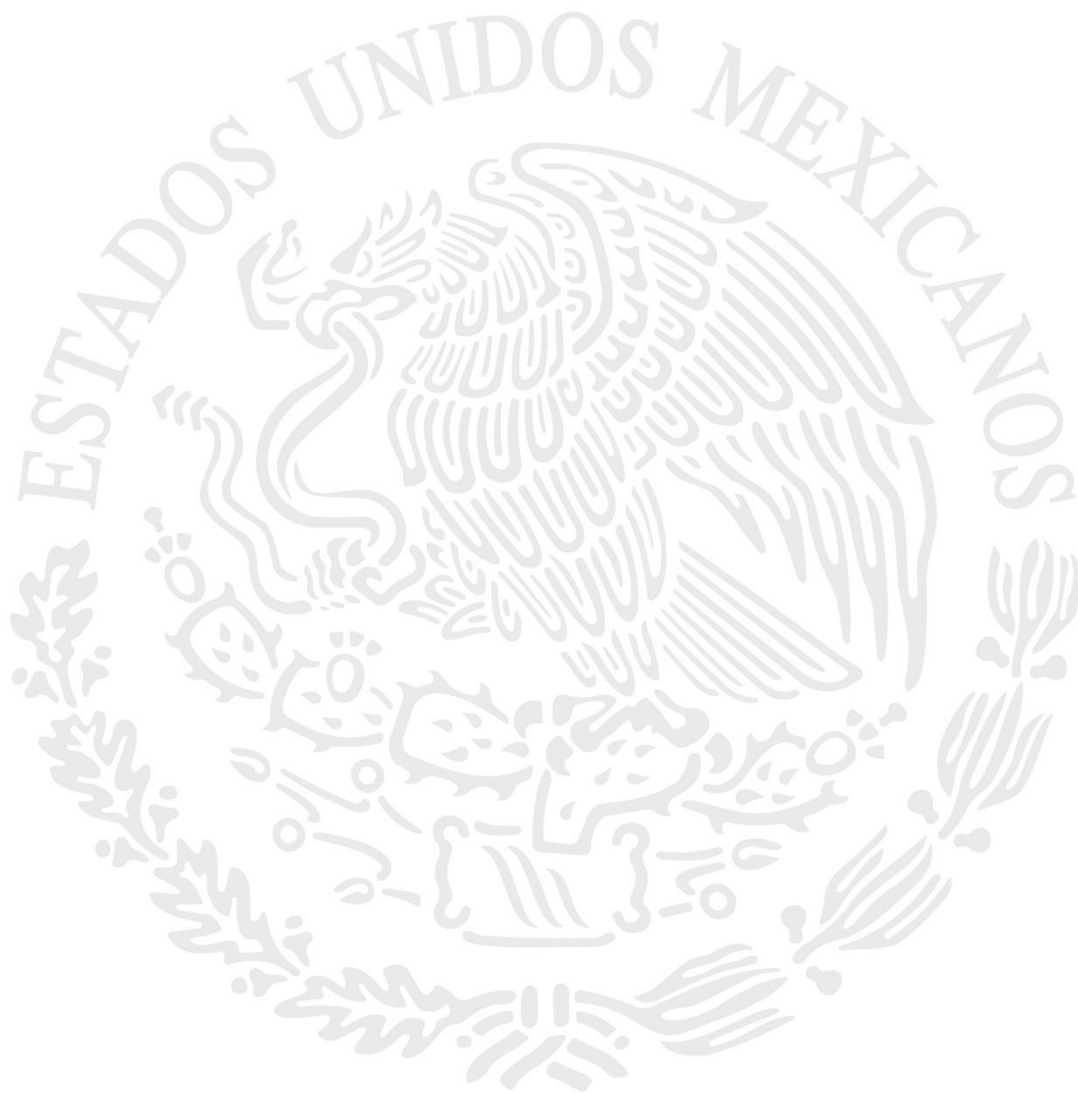
Daños en acabados Clínica del Dolor Planta Baja

1. Daños en fijo de cristal templado
