Oficio 433  
Ciudad de México, a 28 de septiembre de 2017

Se presenta el presente **Reporte de Inspección Visual Post-Sísmica** de las condiciones físicas del inmueble denominado **Hospital General** en el Centro Médico Nacional La Raza, ubicado en avenida Jacarandas, esquina cal. Vallejo s/n, colonia La Raza 02990, Ciudad de México CDMX, (ver croquis de localización en la figura 1) que realizó personal de Construcciones, Mantenimiento y Proyectos ROMACO S.A. de C.V. a consecuencia del sismo que se presentó el pasado 19 de Septiembre de 2017 con magnitud de 7.1 grados en la escala de Richter, con epicentro a 12 km al Sureste de Axochiapan Morelos.

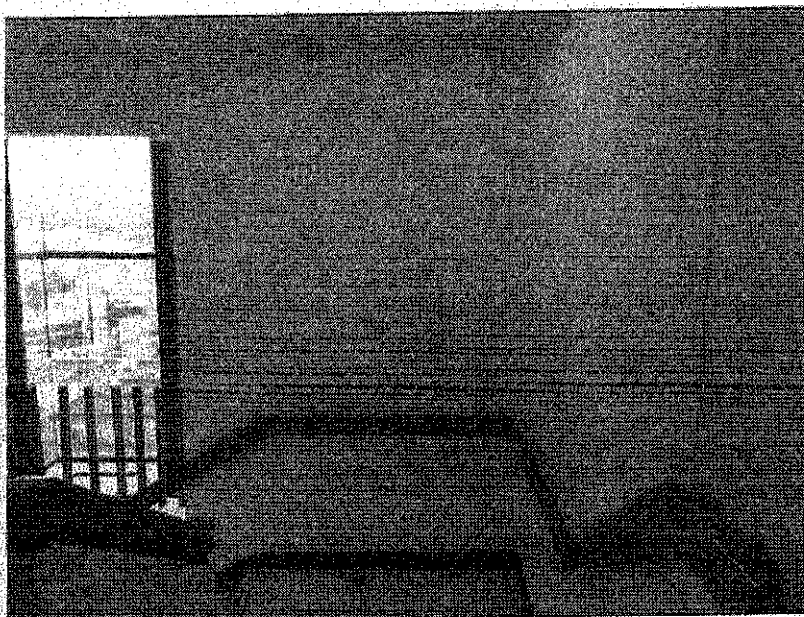
Como ejemplo en la figura 3, se presenta un muro en la zona de escaleras principales en donde se observa la presencia de grietas en sus acabados, estos deberán retirarse y verificar la presencia de grietas en la mampostería, en el supuesto de presentarse esta condición, se recomienda reparar el muro por medio de una malla de metal desplegado y un aplanado a base de cemento-arena.

*Figura 3, trabajos de albañilería pendientes de ejecutar*

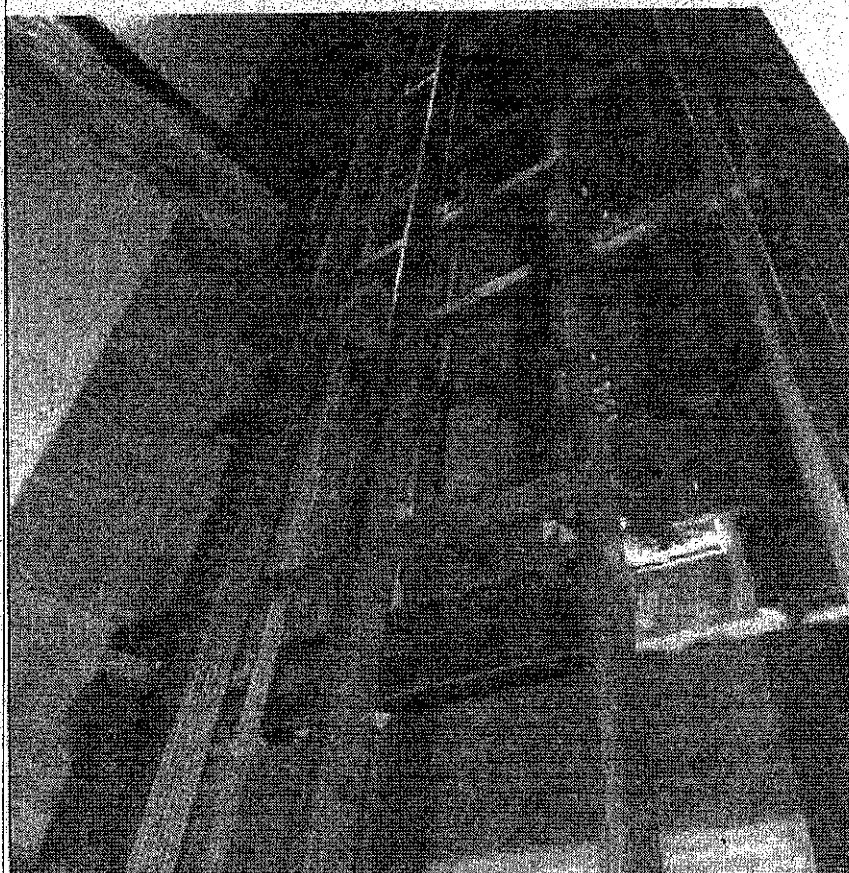
Las guías mecánicas por donde viajan los elevadores, están en condiciones seguras para seguir con un servicio continuo, su cuerpo principal, es a base de estructura metálica por medio de conexiones soldadas y atornilladas, las cuales se inspeccionaron y no presentan visualmente desgarres propios de una sollicitación mecánica, figura 4.

*Figura 4, guías mecánicas de los levadores*

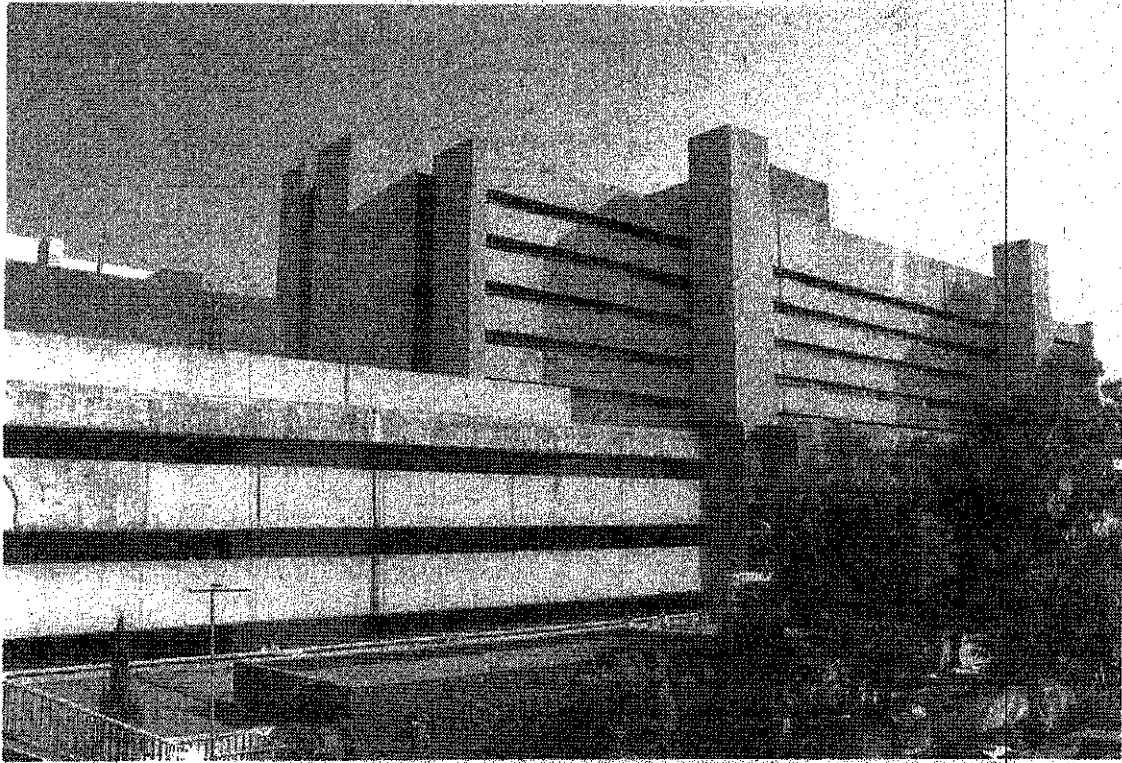
La fachada del inmueble, si bien, su vulnerabilidad no representa riesgo alguno a la integridad de la estructura principal, se observó exteriormente (figura 5) en los elementos prefabricados que la conforman, presentan una casi nula adherencia a la estructura secundaria portante de estos, ya que el sistema de anclaje a la estructura principal, es a base de elementos de acero y conexiones soldadas y atornilladas, mismas que presenta signos de oxidación y corrosión propias del intemperismo a la cual está expuesta.

*Figura 5, fachada del inmueble que se recomienda, sea reparada externa e interiormente en su adherencia y anclaje respectivamente*
